AP-398-2020
AAP

FICHA DE APEO DE ARBOLADO VIARIO (AP398/20) PARTE 2ª

ISA Formulario de Evaluación Básica de Riesgo de Arbolado

Cliente: Ayuntamiento de Sevilla Fecha: 29/10/20 Hora: 9:00am
 Dirección/localización árbol: C/ Beatriz de Suabia (DISTRITO NERVIÓN) ID. Árbol: 1459 Hoja 1 de 2
 Especie de árbol: Ulmus pumila Perímetro: 190 cm Altura: 13 m Proyección copa diám.: 9m
 Asesor: Isabel García Ruiz Periodo de tiempo: 30min Herramientas utilizadas: Cámara fotográfica y cinta métrica

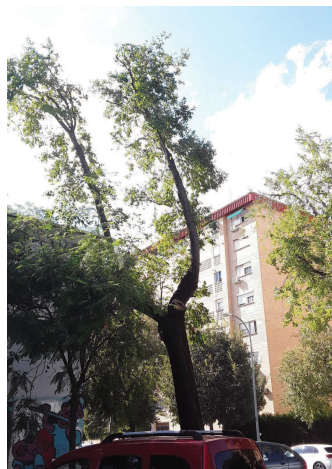
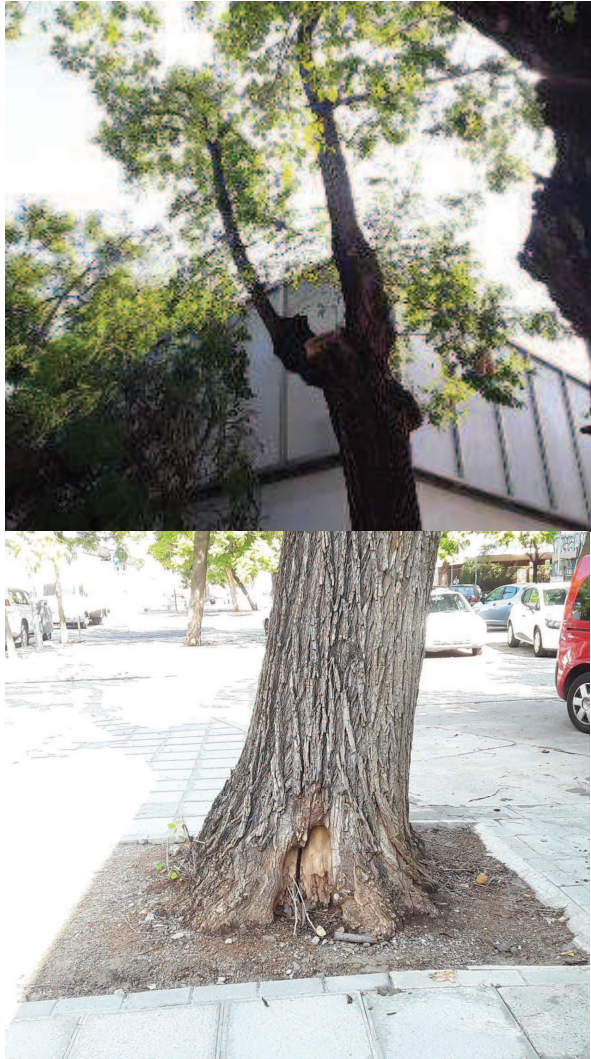
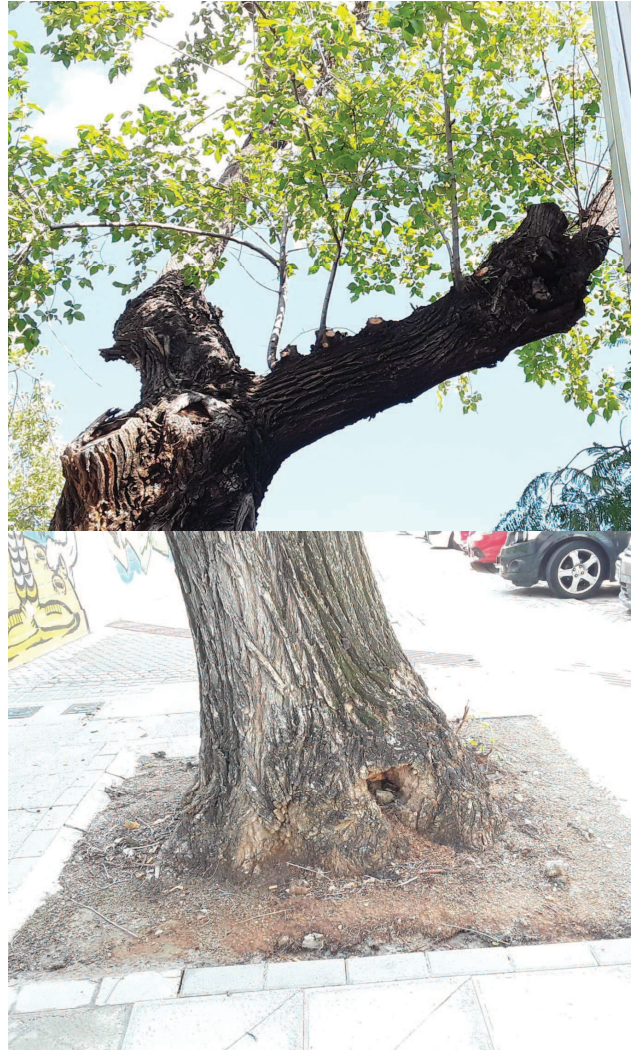
9. **FOTOGRAFÍAS:**

5. **LATITUD DE ACERADO:** Acceso a centro escolar, zona comercial (mercado) y centro de salud, junto a espacio habilitado para aparcamiento público.
6. **LESIONES GRAVES:** Madera vista en la base del tronco en proceso de descomposición, como consecuencia del antiguo cercenamiento de raíces superficiales, con el consiguiente debilitamiento potencial del anclaje. Pudrición evidente, actualmente activa, a nivel de la cruz principal y base de ejes principales, con insuficiente pared residual para garantizar la estabilidad estructural. Suplentes vigorosos con tendencia al ahilamiento superficialmente insertados sobre zonas muy degradadas por la pudrición, produciéndose roturas recurrentes. Cavidades en los cimales remanentes con evidentes síntomas de pudrición activa y presencia de cuerpos fructíferos de *Inonotus hispidus*. Antecedentes de fractura de ramas de importante calibre (más de 15cm de diámetro) sobre el acerado, quedando la copa irreversiblemente desestructurada, con dos ejes codominantes mecánicamente debilitados por la descomposición de la madera en su inserción en la cruz principal.

7. **ESTADO GENERAL:** Árbol maduro, antiguamente terciado y severamente e irreversiblemente desestructurado, con vitalidad fisiológica media y sin afecciones foliares relevantes. Presenta daños y defectos visibles de trascendencia estructural.

8. **OBSERVACIONES:** El ejemplar genera interferencias con el patio del centro escolar aledaño ya que la copa se proyecta parcialmente dentro de las instalaciones. Aparentemente, en el pasado, el desarrollo radicular superficial del árbol generaba daños sobre el acerado circundante y el muro perimetral, por lo que se ejecutaron cortes de raíces superficiales (no se dispone de registro de la actuación, pero hay daños evidentes derivados de las lesiones radicales infringidas).

MOTIVO DEL APEO: Riesgo no tolerable
