AP-447-2020
AAP

SOLICITUD DE APEO DE ARBOLADO VIARIO (AP-447-20) PARTE 2ª

MOTIVO DEL APEO: RIESGO NO TOLERABLE

1. **FECHA:** 16 de noviembre de 2020
2. **SITUACIÓN:** Plaza Manuel Torre.
3. **Distrito:** San Pablo – Santa Justa.
4. **ESPECIE:** *Ulmus minor*.
5. **P.C. (c.m):** 88

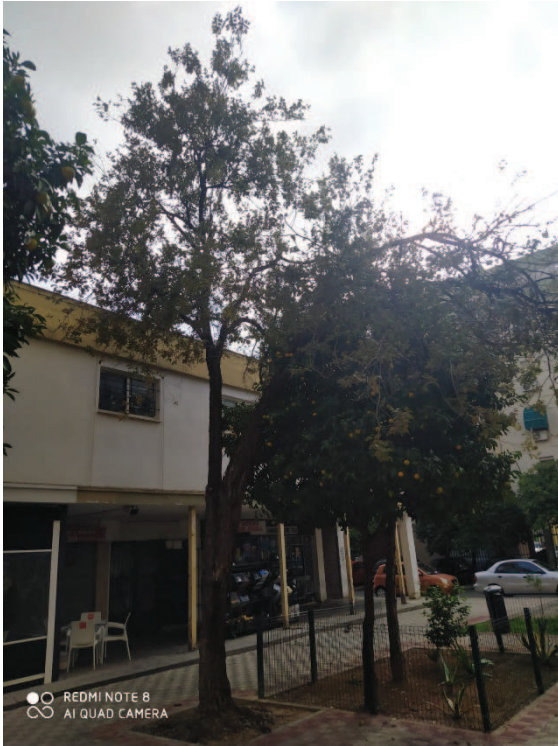
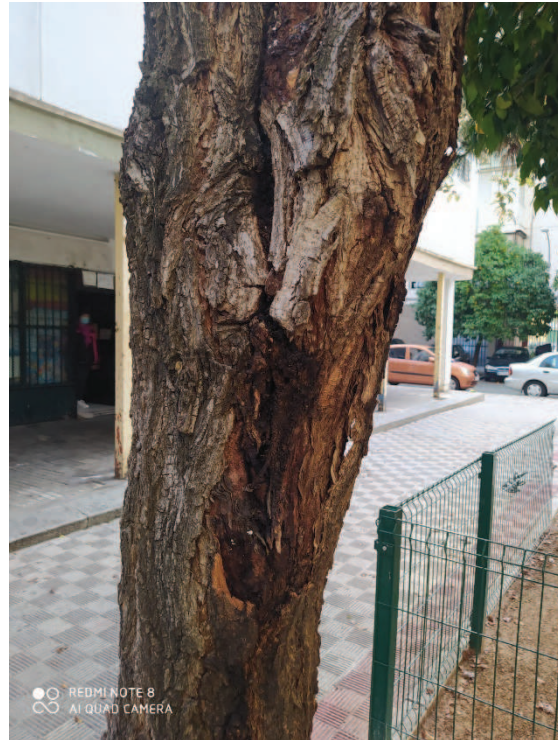
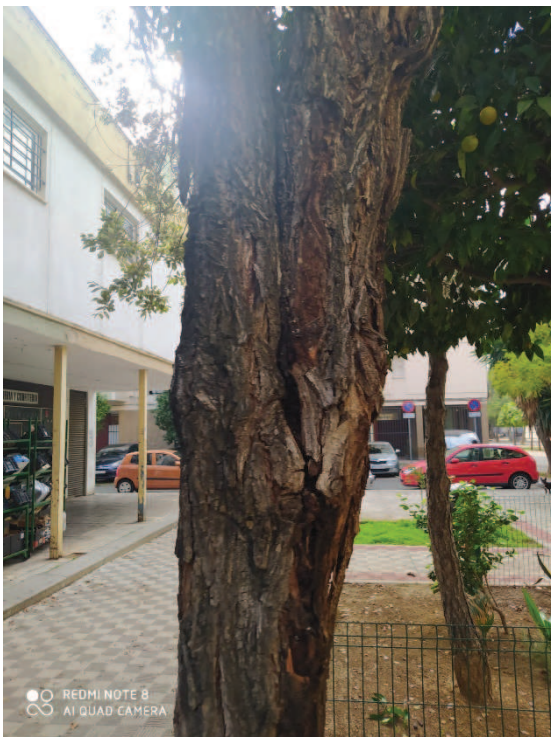
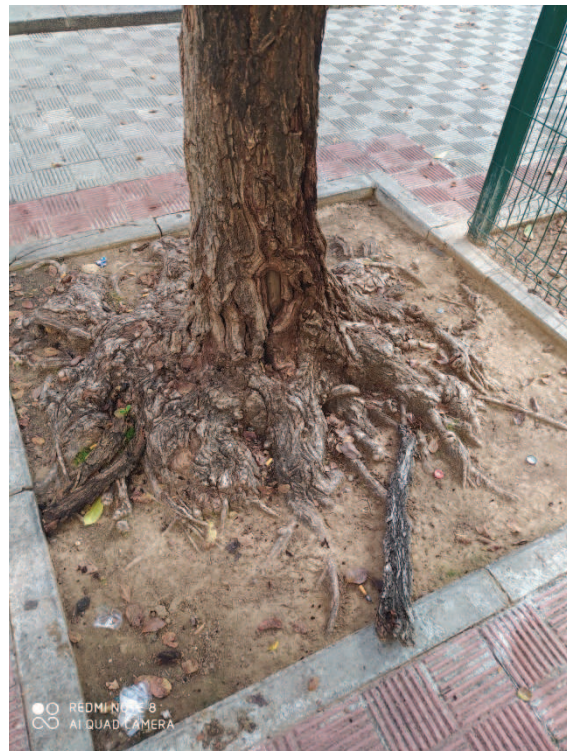
12. FOTOGRAFÍAS:

6. **ALTURA (m):** 8
7. **ALCORQUE (m):** 1,2 x 1,2
8. **LATITUD DE ACERADO(m):** Plaza peatonal
9. **LESIONES GRAVES:**
 - Fisura y grieta en horquilla de cruz principal.

- Severa afección fúngica en cruz principal.
 - Descortezamientos, chancros y daños mecánicos en raíces superficiales.
 - Desvitalización significativa en copa.

10. **ESTADO GENERAL:**
 - El estado general, asociado al vigor, es bajo. Lo que aumenta la probabilidad de fallo, al ser fácilmente probable alcanzar el punto crítico de capacidad de carga, ante una jornada con vientos moderados o fuertes.

11. **OBSERVACIONES:**
 - Las alternativas para mitigar riesgo y consolidar defectos, y mantener un ejemplar eficiente ecosistémicamente son inexistentes.

- En base al histórico de fallos de la especie podemos intuir que la probabilidad de fallo en ejemplares con este tipo de defectos es bastante alta.
