**Expediente: 376/2020**

AP-391-2020  
AAP

**FICHA DE APEO DE ARBOLADO VIARIO (AP391/20) PARTE 2ª**

# ISA Formulario de Evaluación Básica de Riesgo de Arbolado

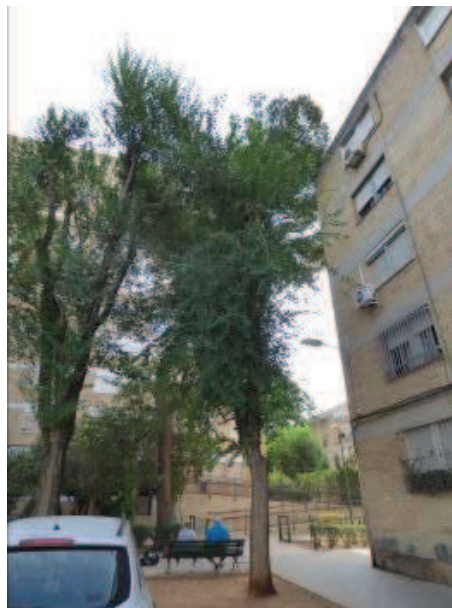
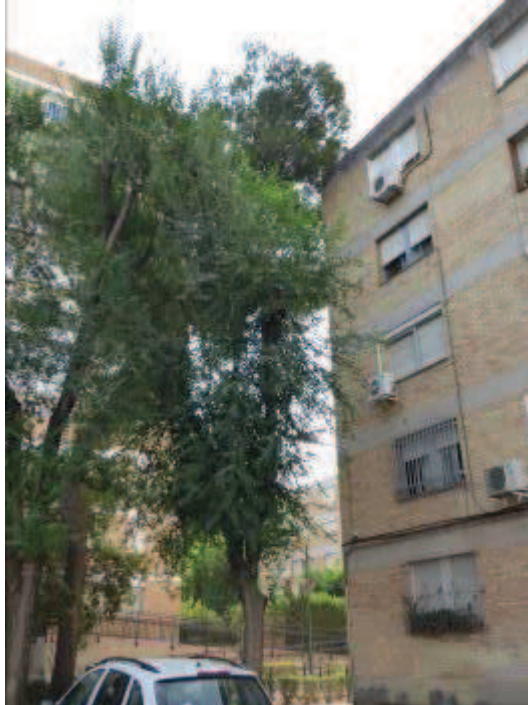
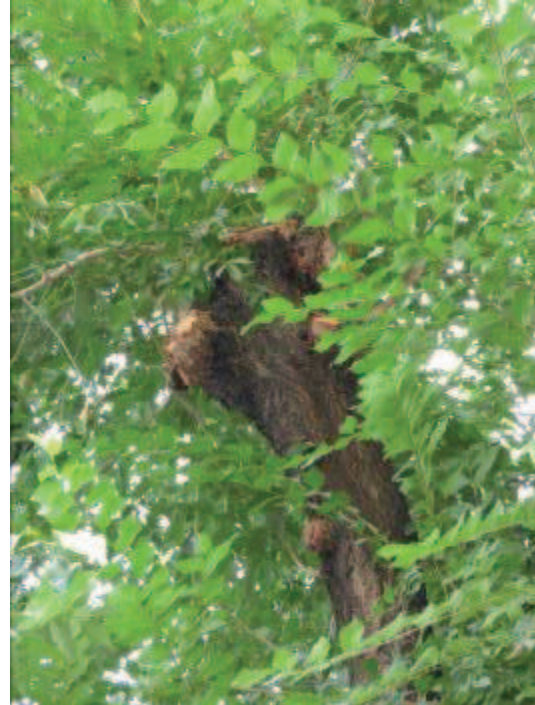
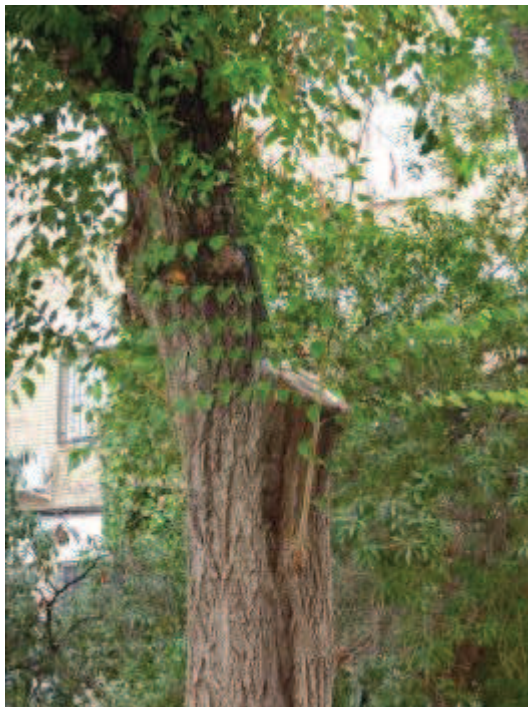
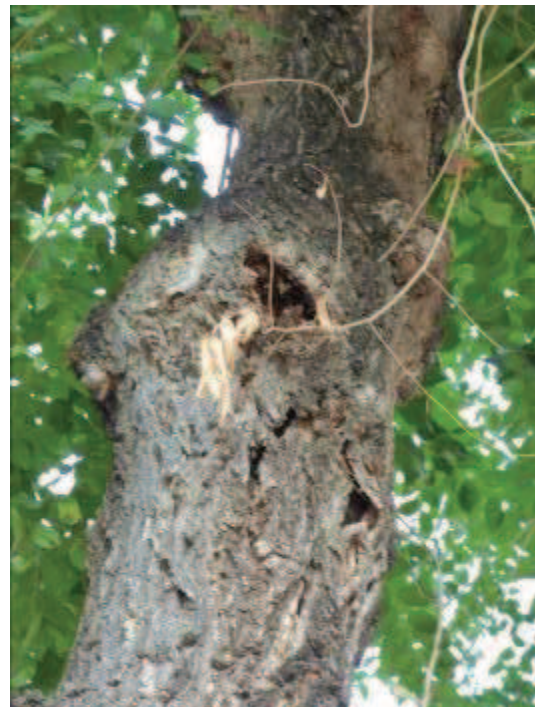
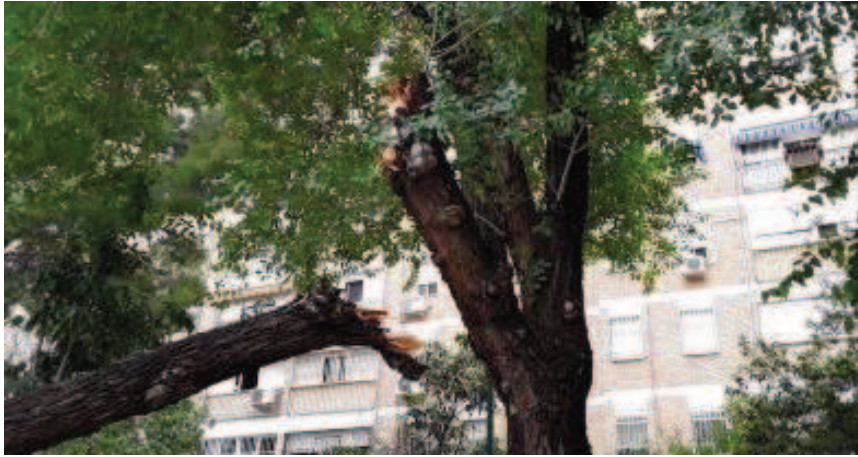
9. **FOTOGRAFÍAS:**

6. **LESIONES GRAVES:** Grave pudrición, actualmente activa, de la madera interna a nivel de la cruz principal y base de las ramas primarias, con insuficiente pared residual para garantizar la estabilidad estructural. Suplentes vigorosos con tendencia al ahilamiento superficialmente insertados sobre zonas muy degradadas por la pudrición, produciéndose roturas recurrentes a pesar de las podas de reducción de copa practicadas con periodicidad anual. Cavidades en los cimales remanentes con evidentes síntomas de pudrición activa y formación de termiteros en la madera disfuncional. Antecedentes de fractura de ramas sobre zona de aparcamiento.

7. **ESTADO GENERAL:** Árbol maduro, antiguamente terciado, con alta vitalidad en la brotación inducida sobre los cortes de las ramas principales, pero mínima generación de albura y madera de refuerzo anual, resultando en insuficiente capacidad de carga de las secciones portantes de suplentes.

Árbol maduro, sin afecciones foliares significativas. Presenta antiguo terciado de copa, con cimales en pudrición y suplentes muy vigorosos, inducidos sobre estas zonas mecánicamente degradadas por la acción descomponedora de los hongos xilófagos (*Inonotus hispidus*). Se observan cavidades y formación de termiteros, asociados a la madera ya deteriorada por la pudrición, actualmente activa. Progresión de la afección fúngica a nivel del tronco, con probable extensión en el anclaje radicular. Antecedentes de fractura de ramas recurrentes.

El ejemplar presenta una pérdida grave y definitiva de capacidad de carga de la madera en toda la estructura aérea debido a la pudrición avanzada de los tejidos, presentando insuficiente pared residual para garantizar la estabilidad e integridad estructural a medio plazo. Considerando la elevada probabilidad de fallo de ramas a pesar de las continuadas actuaciones realizadas para control del riesgo, se recomienda el apeo del árbol. Dado el insuficiente marco de plantación, en relación a fachada, para esta especie, se aconseja la reposición con una especie de porte menor.
