AP-348-2020
CAF

*"ÚNICO.- Autorizar el apeo de un ejemplar de Olmo (Ulmus pumila) con id nº 127.260, situado en la Plaza Azahín (AP-348-2020). De acuerdo con el informe del Servicio Técnico: **MOTIVO DEL APEO:** Riesgo no tolerable. Se trata de un árbol con intensa podredumbre y cavidad en cuello y raíces principales, con pared residual menor a un quinto de su diámetro. Ramas sobre terciados no consolidados con pudriciones y uniones débiles. Secundarias extendidas y curvadas. Se evalúa con riesgo moderado por rotura/desgaje de primarias y secundarias y riesgo alto por rotura radicular (caída rotacional). Se recomienda apeo y retirada de restos. **ESTADO GENERAL:** Normal. **OBSERVACIONES:** Olmo pumila de unos 50 años, arrinconado en parterre tras reurbanización, exposición al viento y situado sobre pradera habitualmente con exceso de humedad. Antiguos cortes de raíces principales, intensa podredumbre y cavidad en base del tronco/cuello/raíces principales: pared residual menor a un quinto de su diámetro. Copa en vaso tras periódicos terciados, refaldeos y selección de chupones. Ramas sobre terciados no consolidados con pudriciones y presencia de cuerpos fructíferos de Inonotus sp.

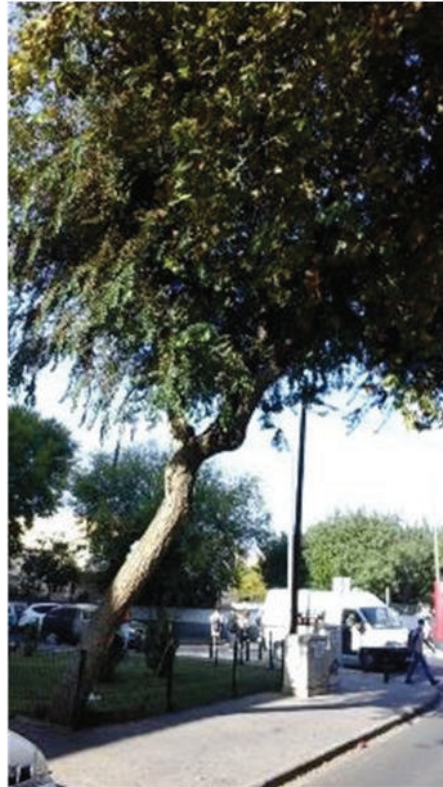
Vista general del árbol, inclinación de unos 30°.

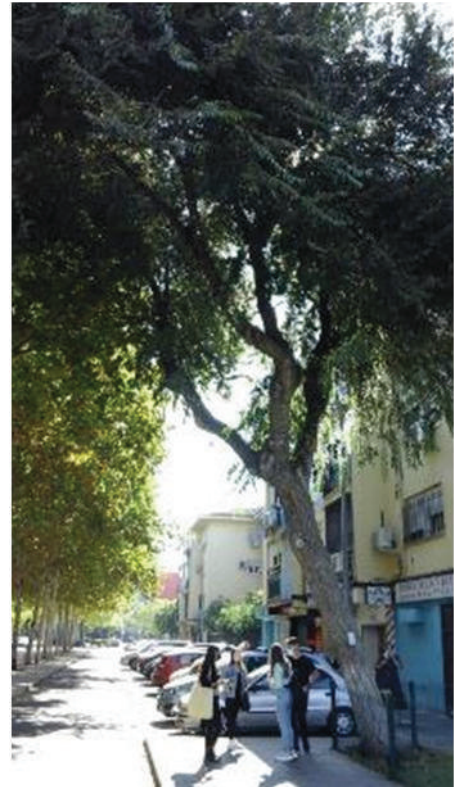
Detalle diana: peatones y vehículos.

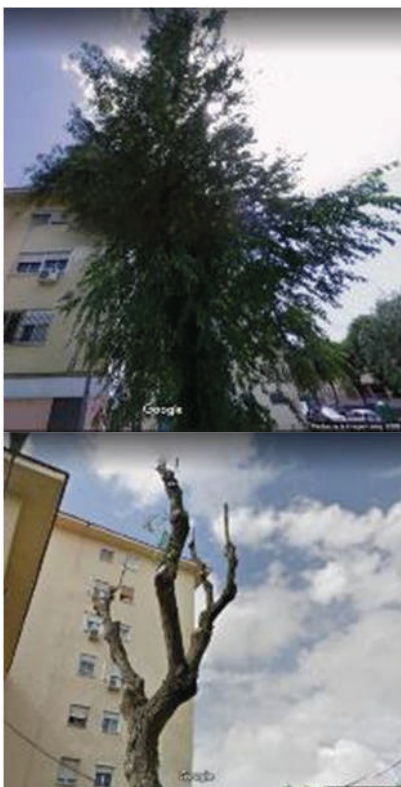
Terciados de 2008 (arriba) y 2015 (abajo).

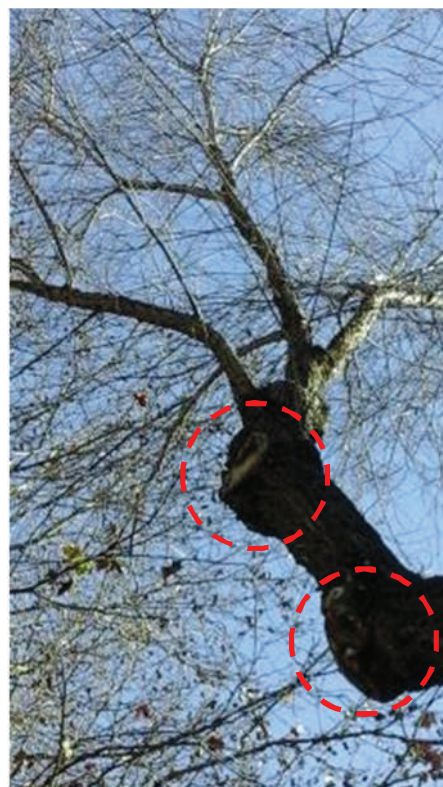
Detalle de las heridas por antiguos terciados en primarias (02-2020).

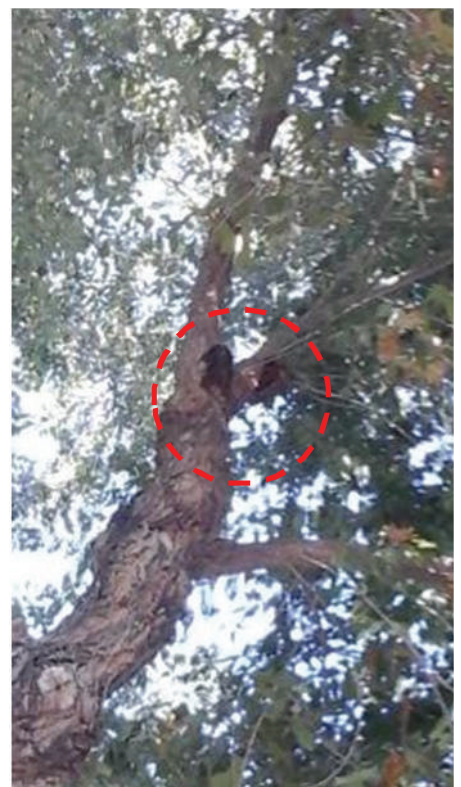
Detalle secundarias sobre heridas de terciado no consolidado, uniones débiles. Ramas horizontalizadas por el peso del follaje.

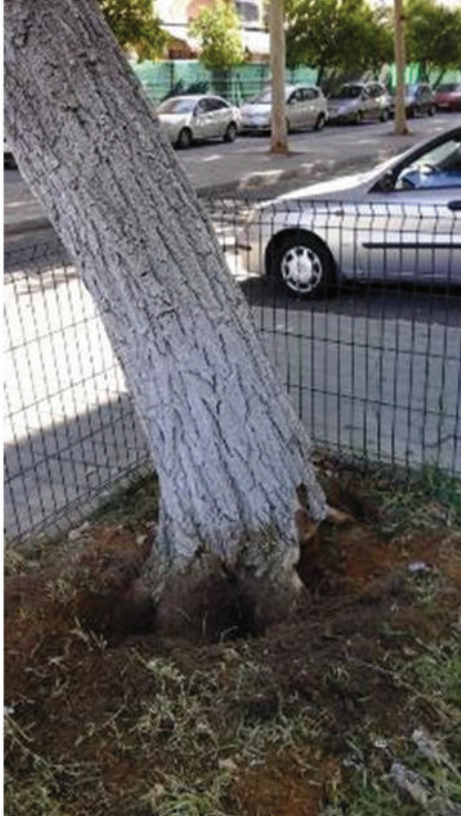
Intensa podredumbre y cavidad en base del tronco/cuello/raíces principales, pared residual menor a un tercio del diámetro.

Tras la evaluación visual y determinación posterior del nivel de riesgo basada en las Fichas ISA, el posible fallo por rotura radicular (caída rotacional), se clasifica en la actualidad como de RIESGO ALTO para peatones.

Vista general de la herida que afecta a la base del tronco, cuello y raíces principales.

Se recomienda apeo y retirada de restos.

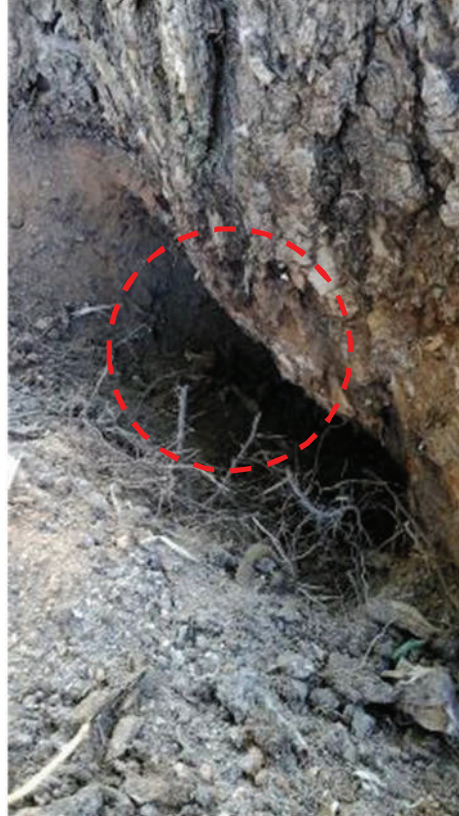
Herida a compresión con intensa pudrición -cavidad-.

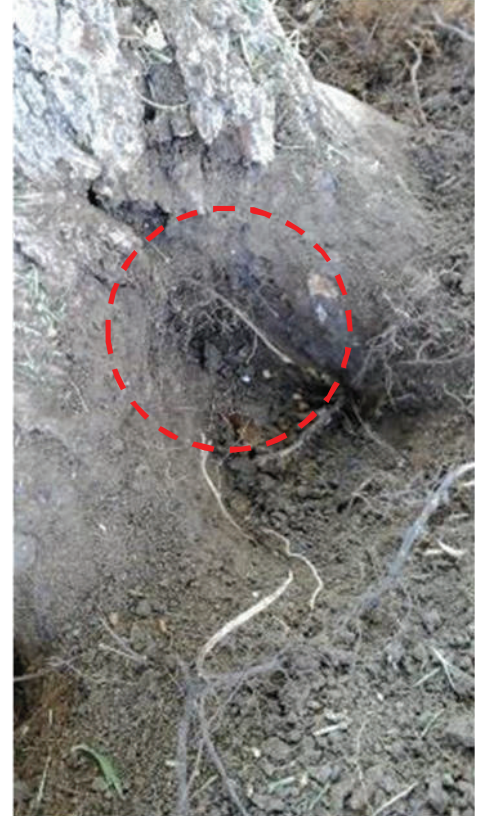
Herida en el lateral: pudrición antiguas raíces principales.

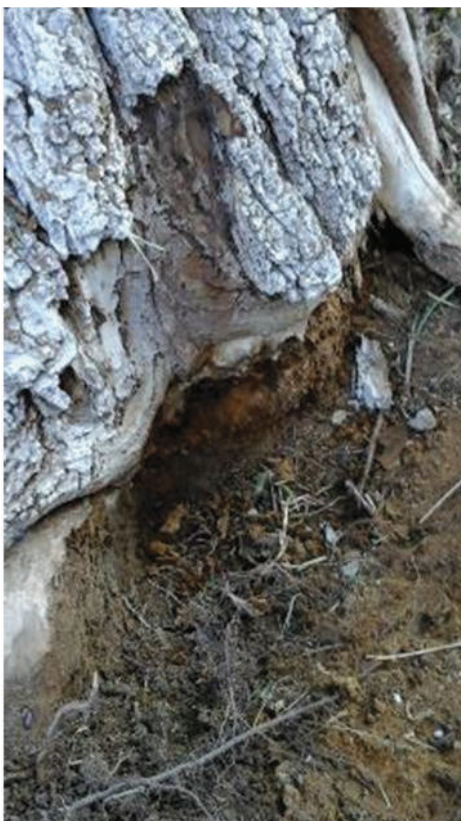
Herida a tensión con madera vista, fendas y pudrición.

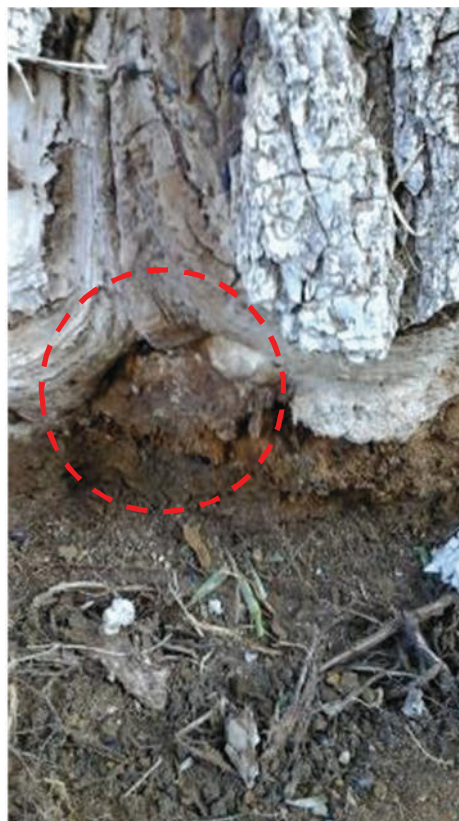
Herida a tensión: detalle madera de reacción sobre pudrición del cuello.

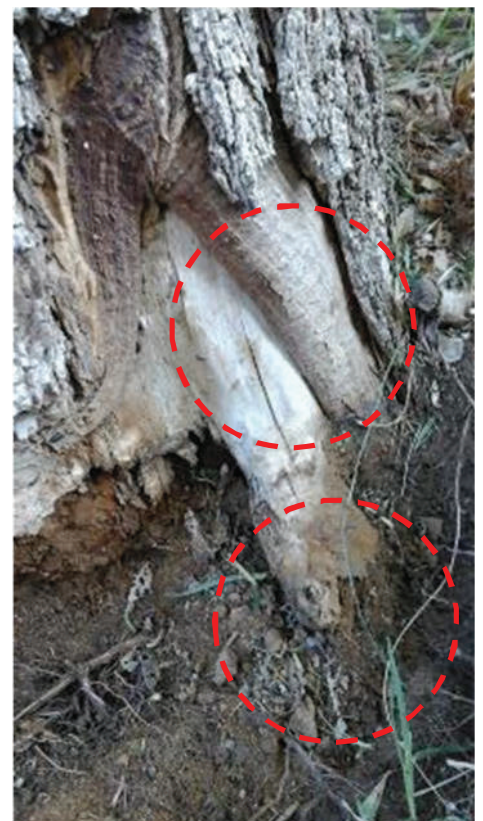
Herida a tensión: detalle pudrición y madera vista con fendas: delgada pared residual. Corte raíz principal.
