**Expediente 1/2020**

AP-271-2020  
MM

**COMUNICADO DE APEO DE ARBOLADO VIARIO (AP-271-20) PARTE 2ª**

**MOTIVO: RIESGO NO TOLERABLE**

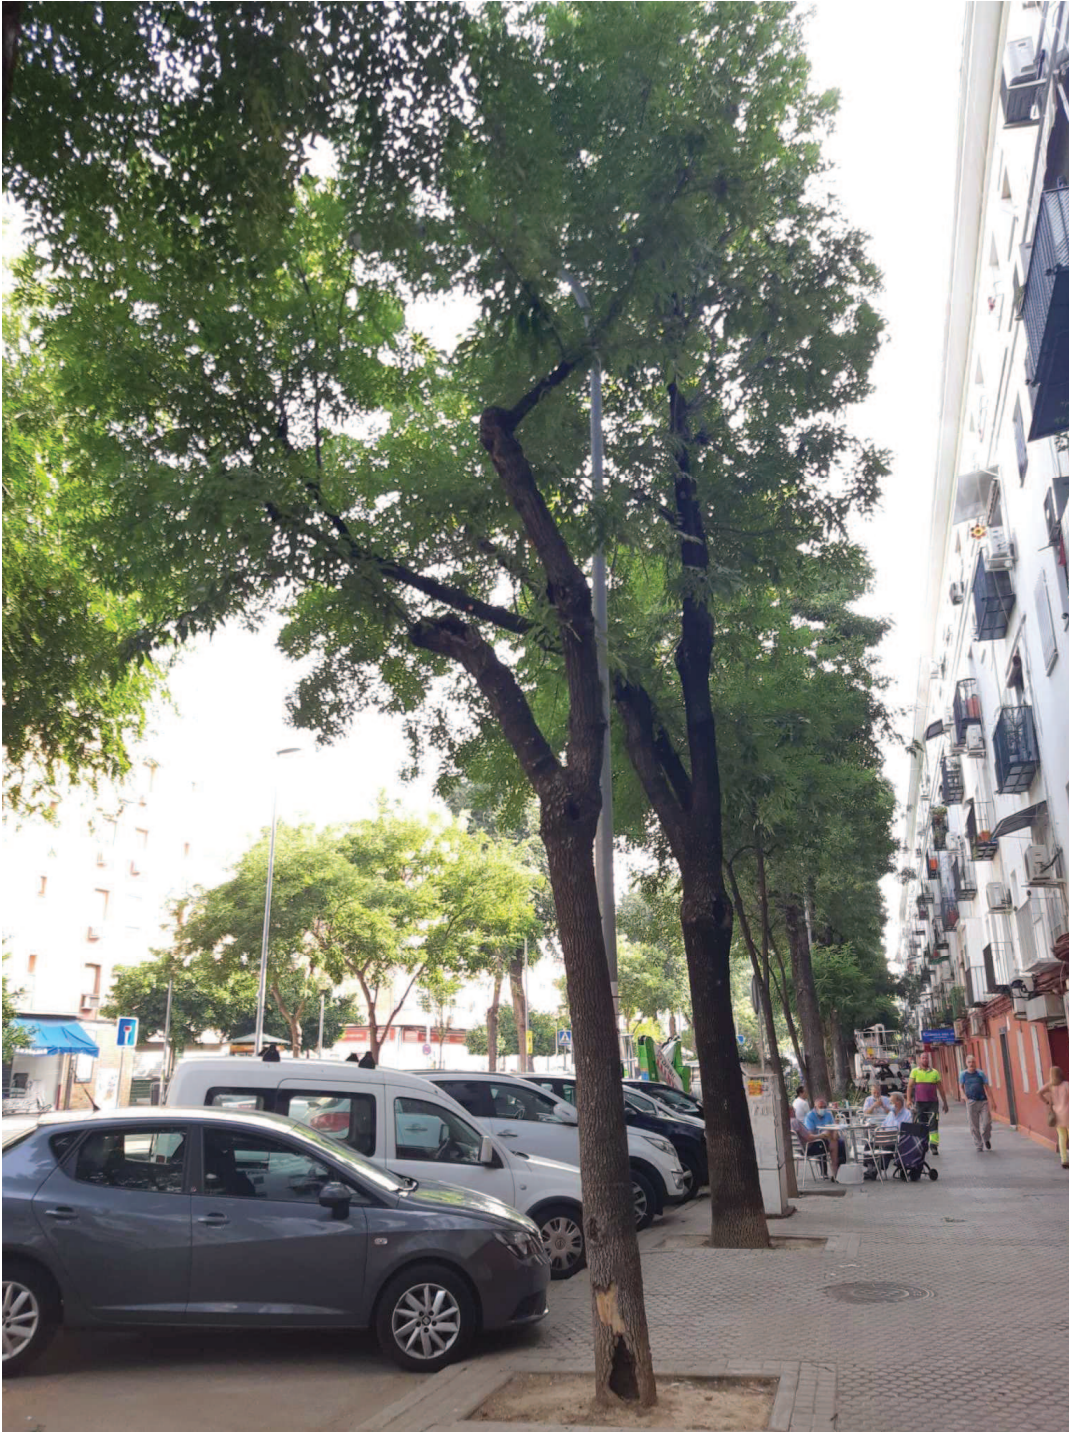
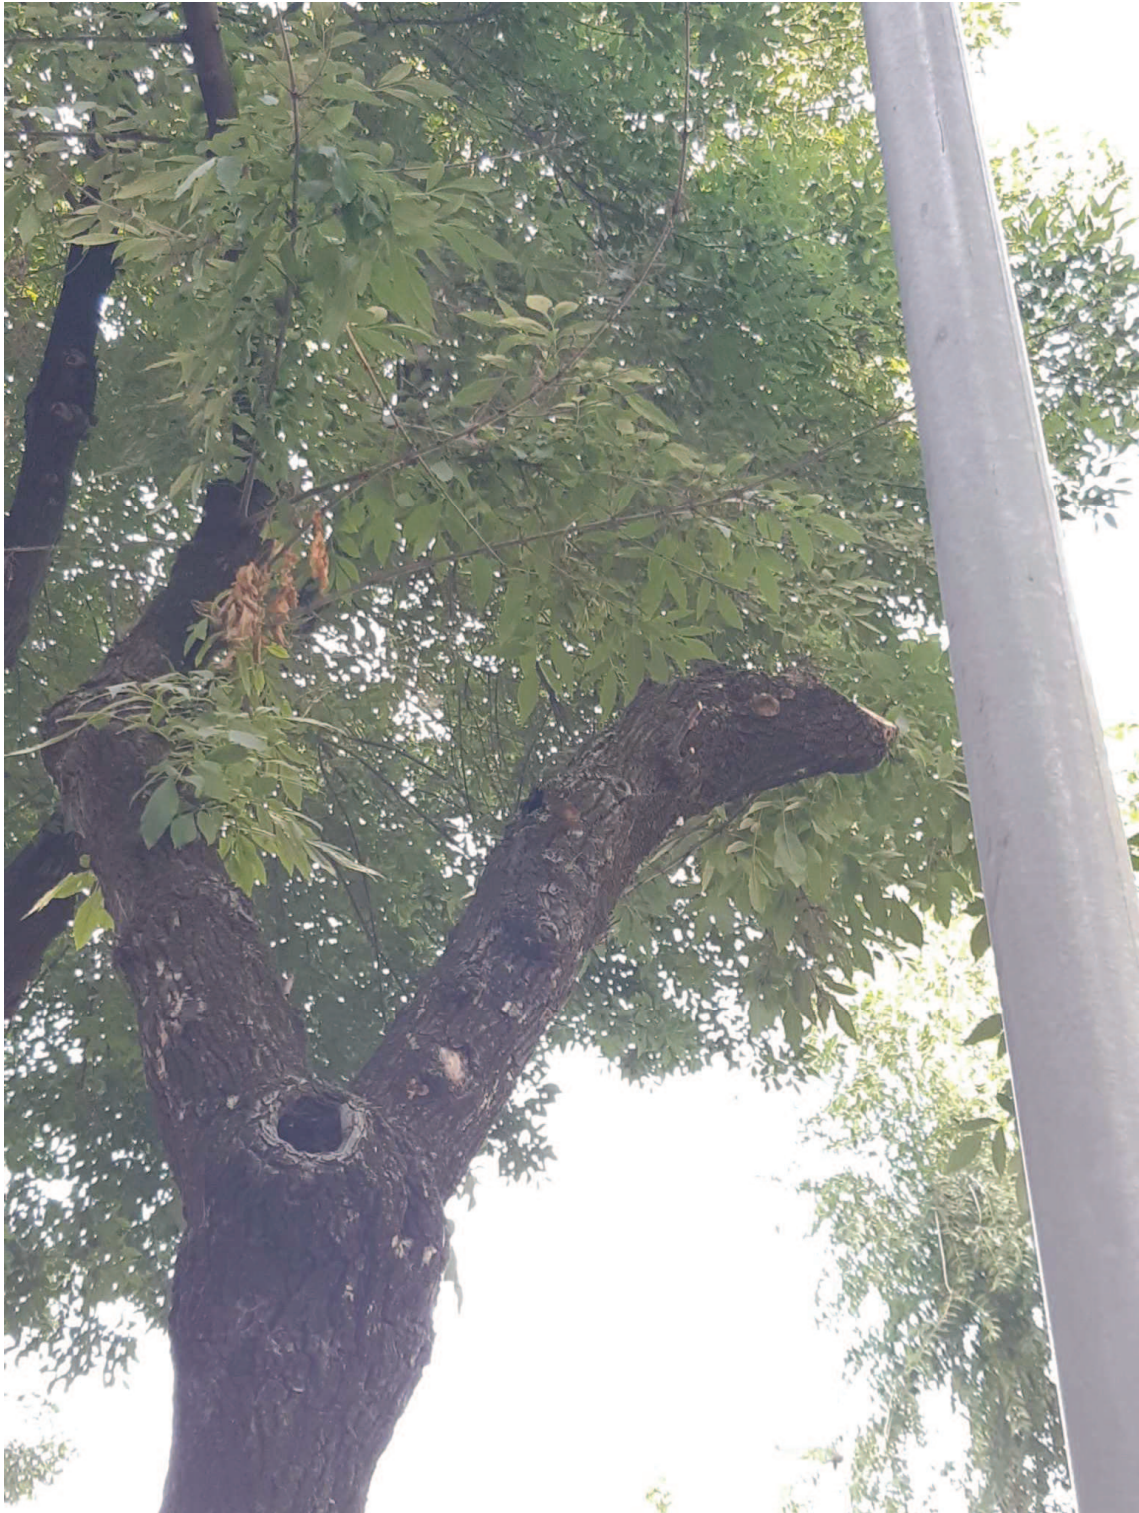
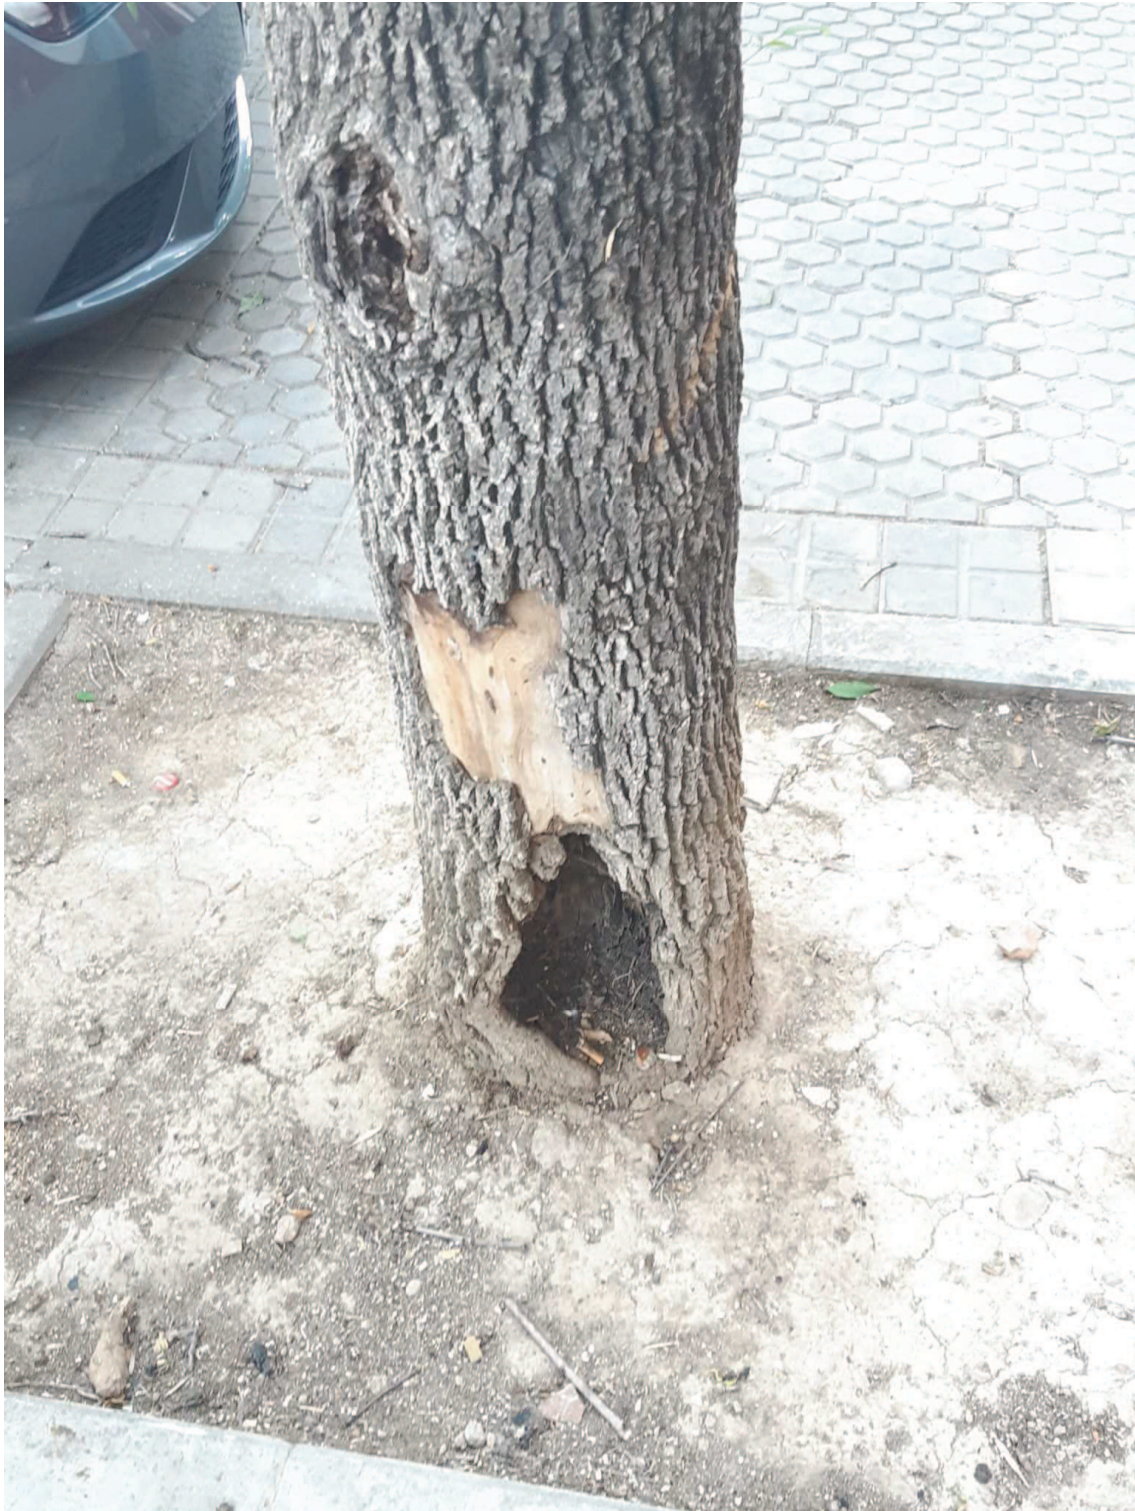
**12. FOTOGRAFÍAS:**

6. **ALTURA (m):** 7
7. **ALCORQUE (m):** 1 x 1
8. **LATITUD DE ACERADO(m):** 3,5
9. **LESIONES GRAVES:**
  - Pudrición severa y avanzada a nivel radicular.

- Cavidad en cuello con abertura al exterior en un 35% del perímetro aproximadamente.
  - Al aplicar una fuerza de tracción manual directamente sobre el tronco, a nivel de cuello se observa una oscilación excesiva (entorno a 2 – 3 cm de balanceo).

- Se puede concluir que la pérdida de estabilidad mecánica del anclaje del árbol es lo suficientemente alta como para que sea probable un colapso completo durante episodios de meteorología adversa.

10. **ESTADO GENERAL:**
  - El estado fisiológico, asociado al vigor, es normal. Hecho que aumenta la posibilidad de fallo, debido a la alta capacidad de volver a generar carga significativa sobre una estructura sin capacidad para soportarla.

11. **OBSERVACIONES:**
  - No existen alternativas que permitan la consolidación de los defectos y por tanto, permita la pervivencia del ejemplar dentro de unos rangos de riesgo razonablemente admisibles.
