Expediente: 343/2020

AP-347-20
IGR

FICHA DE APEO DE ARBOLADO VIARIO (AP347/20) PARTE 2ª

MOTIVO DEL APEO: Sin viabilidad por deterioro estructural

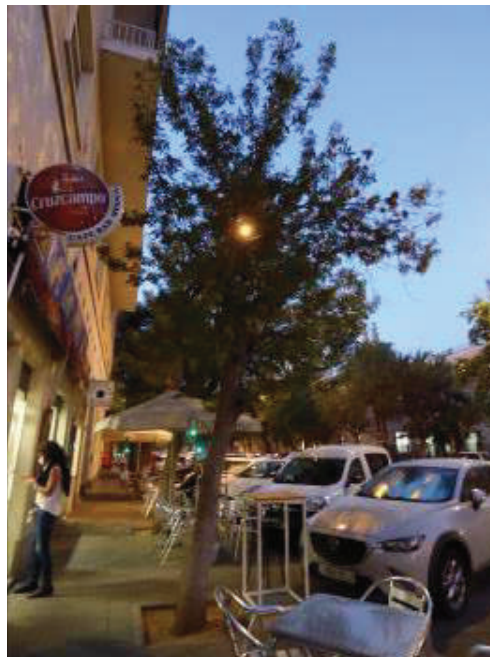
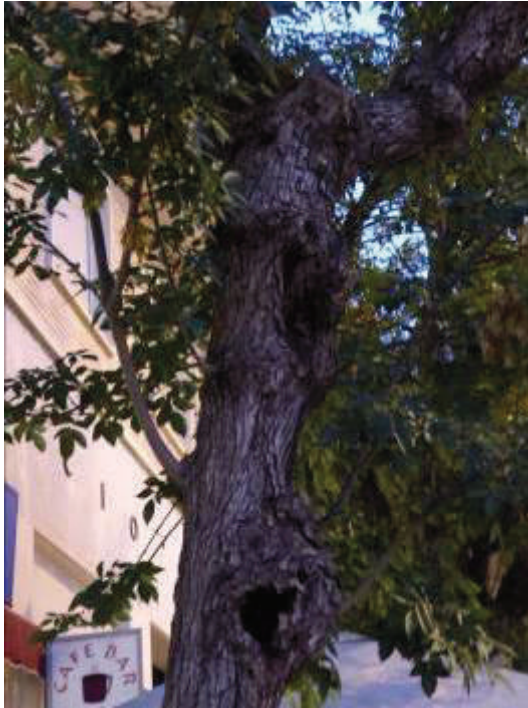
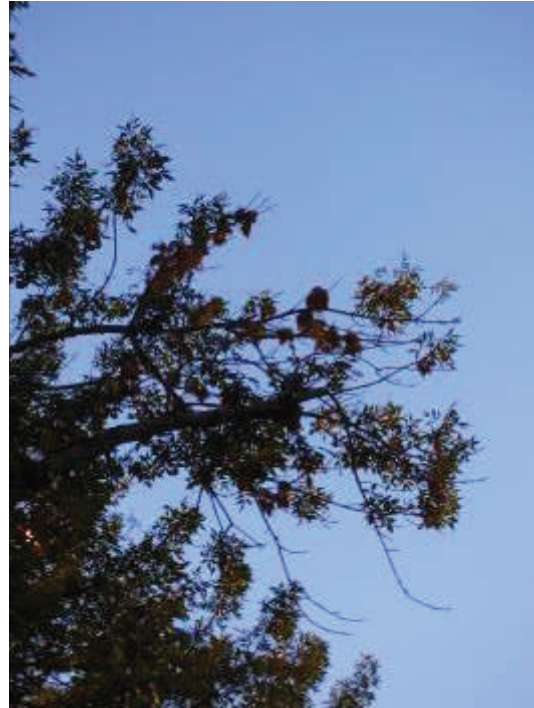
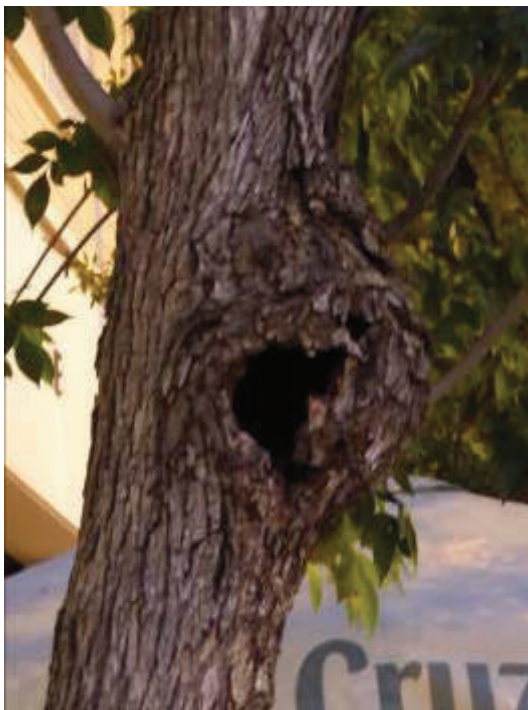
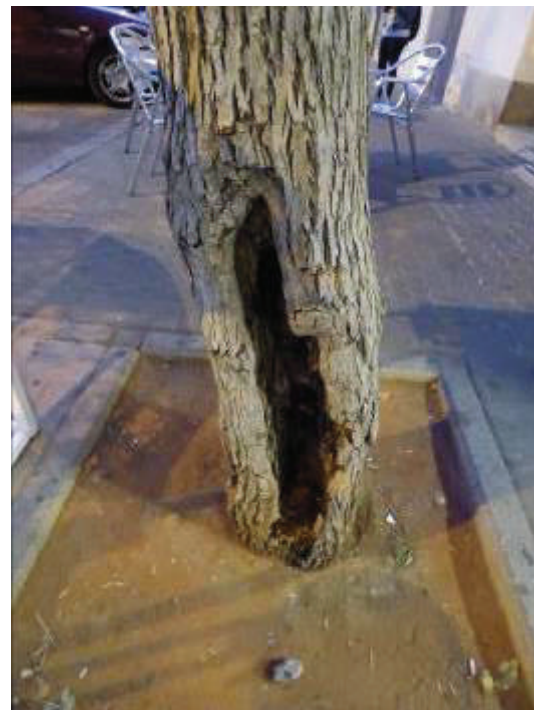
6. **LESIONES GRAVES:** Cavidad longitudinal abierta, desde el suelo hasta 70cm de altura, desde donde se aprecia la completa oquedad del tronco con insuficiente pared residual para garantizar la estabilidad estructural, y previsible progresión de la afección fúngica a nivel del anclaje radicular. Dos cavidades circulares abiertas, de 15 cm de diámetro, a lo largo del fuste bajo la cruz principal. Eje principal reducido, con brotación epicórmica inducida y pudrición interna.

7. **ESTADO GENERAL:** Árbol maduro, muy desestructurado, copa minimizada y desvitalización incipiente del dosel.
8. **OBSERVACIONES:** Reiteradas quejas vecinales por anidamiento de insectos y de otros organismos, y acumulación de basuras, en las cavidades del árbol. Otro ejemplar coetáneo, de la alineación de este mismo tramo de acerado, presenta defectos mecánicos análogos en cuanto naturaleza, gravedad y alcance estructural, con viabilidad irreversiblemente comprometida a corto plazo.

"ÚNICO.- Autorizar el apeo de **un ejemplar de Fraxinus sp. con ID nº 2142, situado en la Avenida de La Raza, (AP-347-2020). ESTADO GENERAL:** Árbol maduro gravemente desestructurado, copa minimizada y desvitalización incipiente del dosel. **MOTIVO DEL APEO:** Sin viabilidad por deterioro estructural. Debido a la avanzada e irreversible degradación y descomposición de la madera a nivel de copa, cruz, tronco y raíces, como consecuencia de la progresión de la pudrición por hongos xilófagos. Durante los últimos años se ha realizado un esfuerzo de gestión por la conservación del ejemplar, controlando el riesgo de fallo mediante poda de reducción de copa, actuaciones ordinarias de mantenimiento para eliminación de brotación epicórmica y ramas secas, y revisiones periódicas del estado biomecánico, pero actualmente su funcionalidad se encuentra severamente reducida por la escasa capacidad fotosintética, la limitada capacidad de carga de la madera remanente y la evidente desvitalización fisiológica. **OBSERVACIONES:** Reiteradas quejas vecinales por anidamiento de insectos y de otros organismos, y acumulación de basuras, en las cavidades del árbol. Otro ejemplar coetáneo, de la alineación de este mismo tramo de acerado, presenta defectos mecánicos análogos en cuanto naturaleza, gravedad y alcance estructural, con viabilidad irreversiblemente comprometida a corto plazo".
