**Expediente: 87/2021**

AP-106-2021  
AAP

## SOLICITUD DE APEO DE ARBOLADO VIARIO (AP-106-21) PARTE 2ª

### MOTIVO DEL APEO: RIESGO NO TOLERABLE

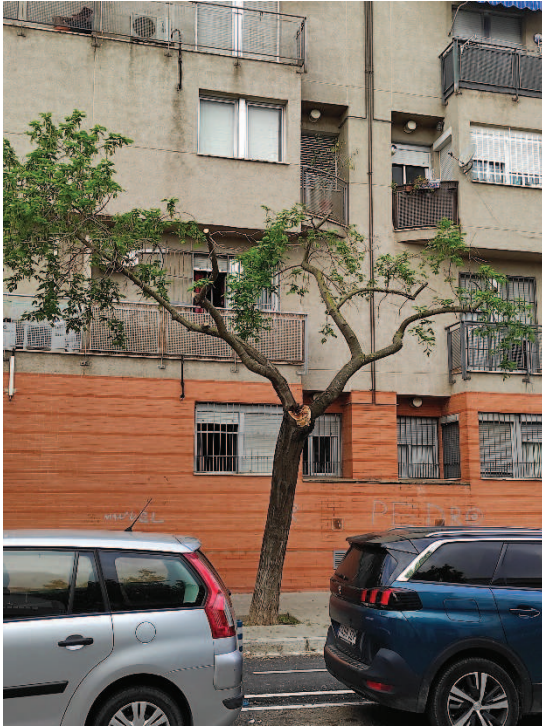
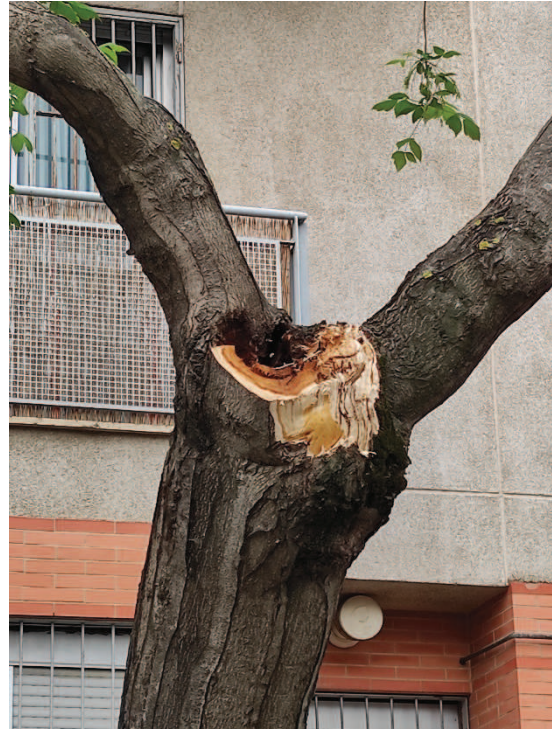
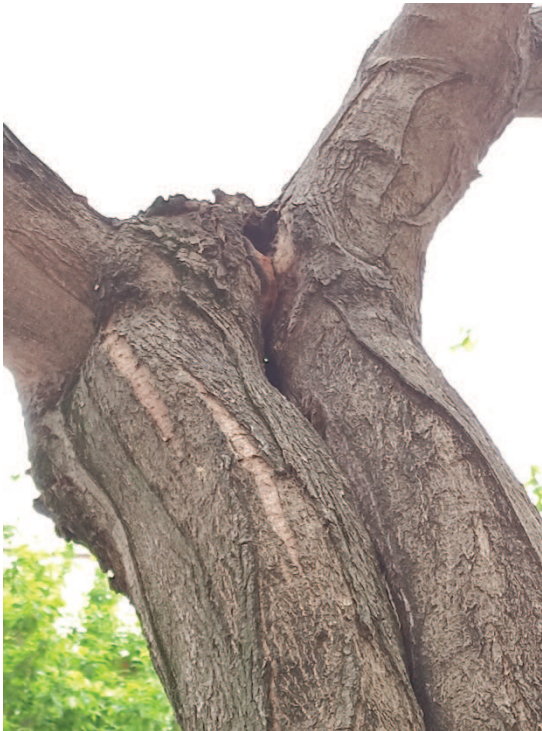
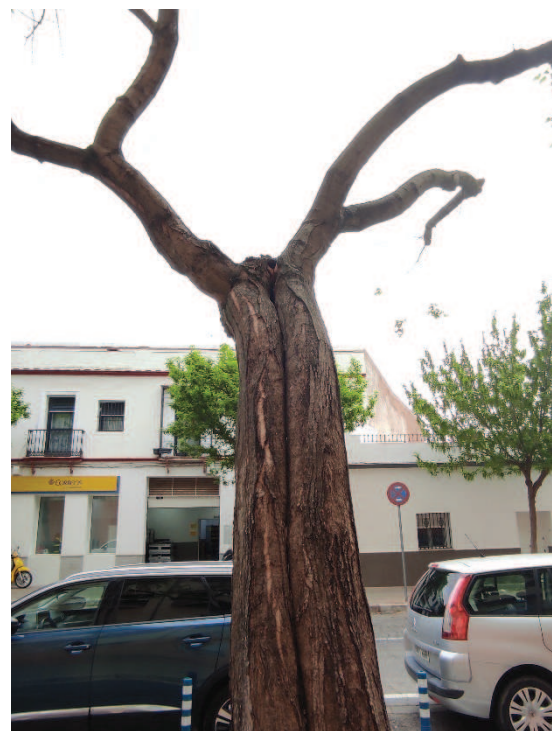
**12. FOTOGRAFÍAS:**

7. **ALCORQUE (m):** 1 x 1
8. **LATITUD DE ACERADO(m):** 4
9. **LESIONES GRAVES:**
  - Colapso de eje primario a causa de un proceso consolidado y avanzado de degradación por acción fúngica.

- Cavidad significativa en cruz principal, comprometiendo severamente la estabilidad de los anclajes de los ejes primarios insertos en ella.
  - Grieta activa en la horquilla que une estos dos ejes, que favorece exponencialmente el colapso repentino y definitivo de la cruz.

- Chancro que recorre longitudinalmente el tronco desde el cuello hasta la grieta en cruz, generando una línea de rotura en la estructura, que probablemente favorezca el avance de la grieta existente.

11. **OBSERVACIONES:**
  - No existen alternativas que permitan minimizar los defectos, favorecer su consolidación y/o mitigar riesgos.
  - El fallo se puede considerar inminente por inestabilidad estructural que ha generado la incidencia previa.

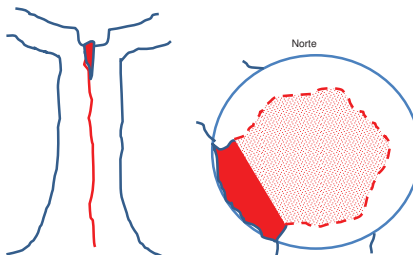
**Notas, explicaciones, descripciones:** Ejemplar que ha sufrido una incidencia colapsando uno de sus ejes primarios insertos en cruz. Tras esto, se ha generado una grieta activa en la horquilla entre los dos ejes primarios que quedan, ambos significativamente lateralizados, que puede favorecer el colapso definitivo de la cruz en cualquier momento. En el pictograma de la derecha, se representa con área punteada, la sección que se estima degradada.

**Propuestas y/o consejos** Se propone su apeo y reposición, puesto que no existen alternativas para permitir la viabilidad del ejemplar dentro de unos rangos razonablemente tolerables de riesgo asociado a él.
