**Expediente 70/2021**

AP-131-2021  
AAP

**FICHA DE COMUNICADO DE APEO DE ARBOLADO ZONA VERDE (131-2021) 2ª PARTE**

**MOTIVO DEL APEO: ARBOL SECO. RENOVACIÓN DE ARBOLADO.**

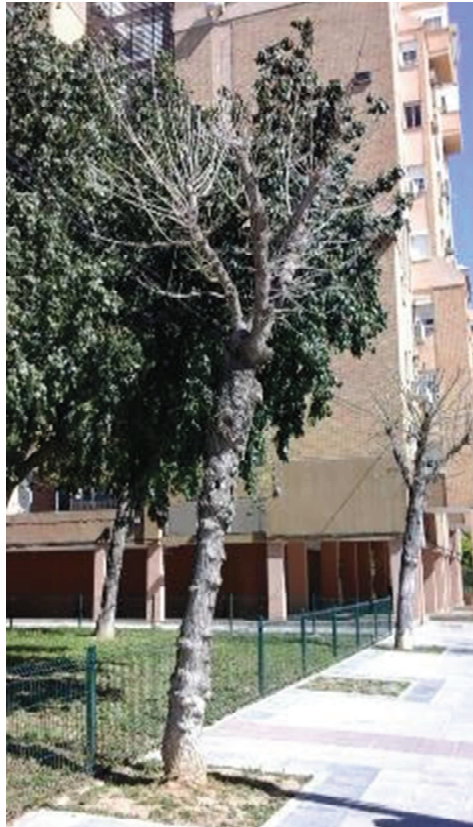
Se trata de un árbol seco, ligeramente inclinado, con numerosos engrosamientos con exudaciones y/o pudriciones a lo largo del tronco. En toda la estructura se observan tocones y heridas de poda con madera vista y pudriciones. Las ramas primarias que han sido terciadas se presentan “en macolla” con cortezas incluidas y pobre brotación. Se constata que a partir de la parada vegetativa del otoño del 2014 e invierno del 2015 y tras repetidas podas de reducción, refaldeo y limpieza, comienza un proceso de desvitalización hasta que se termina secando. En su entorno, además, se han acometido dos obras que podrían haber afectado a su sistema radicular: obras consistentes en la instalación de riego, y la reciente pavimentación y construcción de alcorque en su zona de seguridad radicular. Por otro lado, se aprecia la presencia de importantes cavidades con cuerpos fructíferos de *Inonotus rickii* en ejemplares cercanos de la misma especie.

Aunque tras la evaluación visual y determinación posterior del nivel de riesgo basada en las Fichas ISA, el posible fallo por rotura del tronco a nivel suelo, se clasifica como de RIESGO BAJO para peatones en la actualidad, se recomienda apeo y sustitución de especie al no aportar servicios ecosistémicos y constituir un riesgo a medio plazo.

Árbol seco tras repetidas podas de reducción de copa y refaldeo, y diversas obras en su entorno.

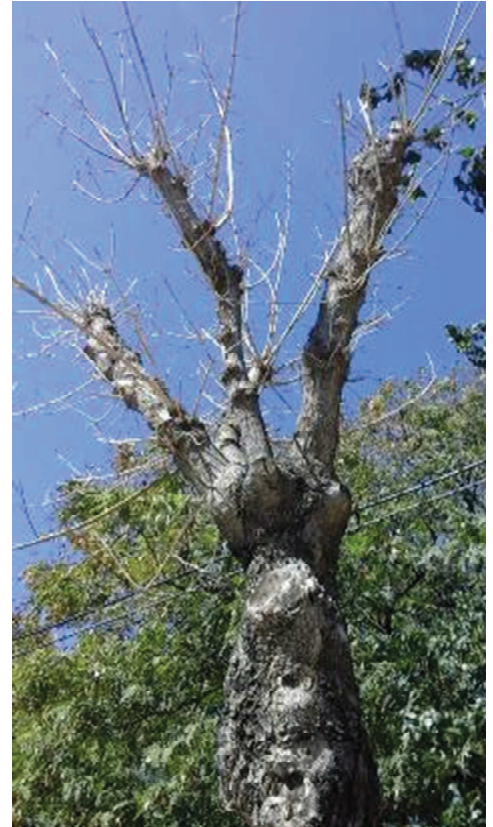
Detalle de la brotación del año anterior totalmente seca.

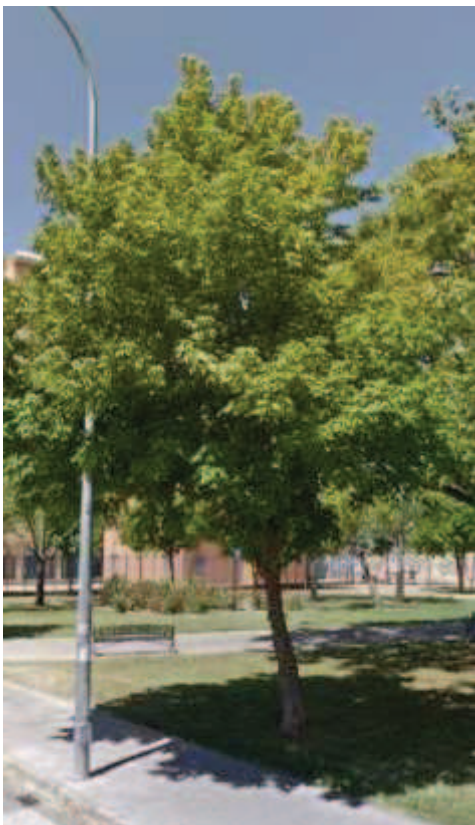
Árbol vigoroso en junio/2014.

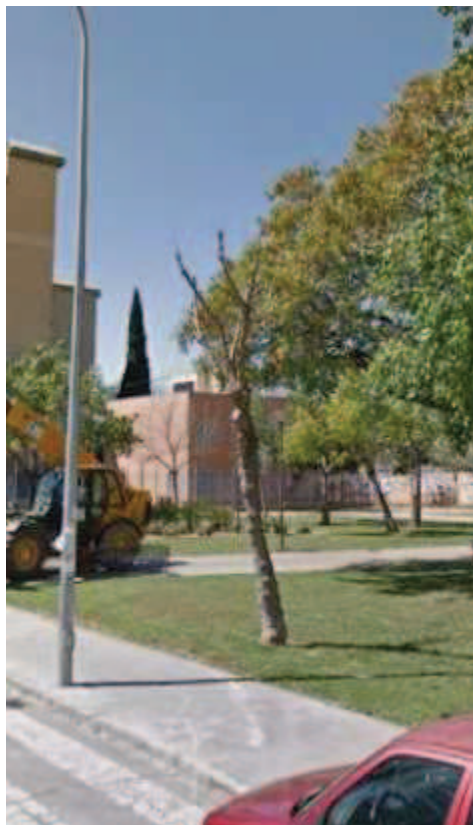
Árbol en marzo/2015 tras terciado y podas de refaldeo y limpieza durante la parada invernal de ese año.

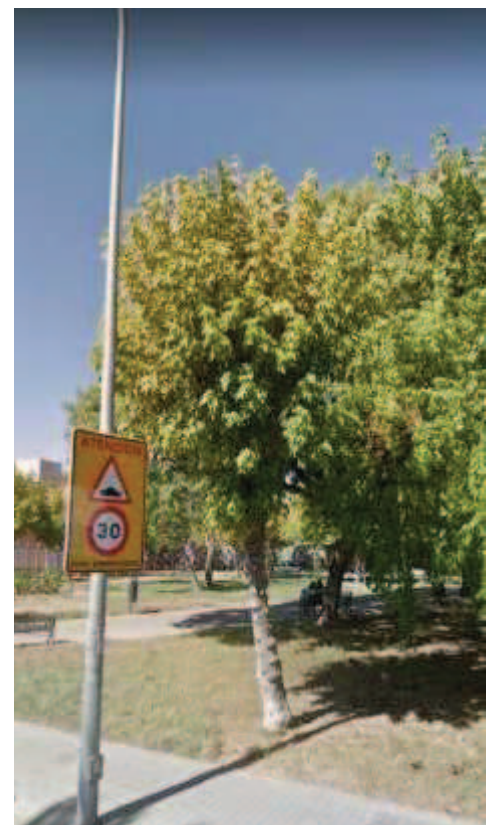
Árbol desvitalizado en septiembre/2017.
