Expediente: 199/2021

AP-243 y 245-2021
AAP

COMUNICADO DE APEO DE ARBOLADO VIARIO (AP-245-21) PARTE 2ª

MOTIVO: RIESGO NO TOLERABLE

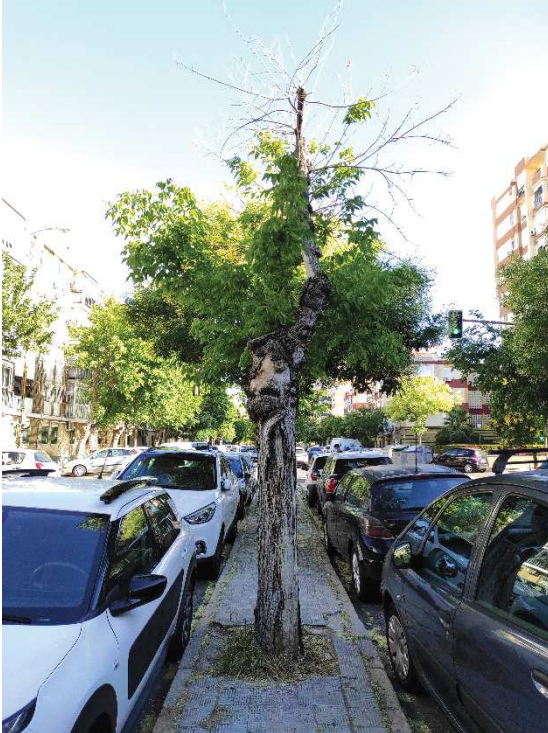
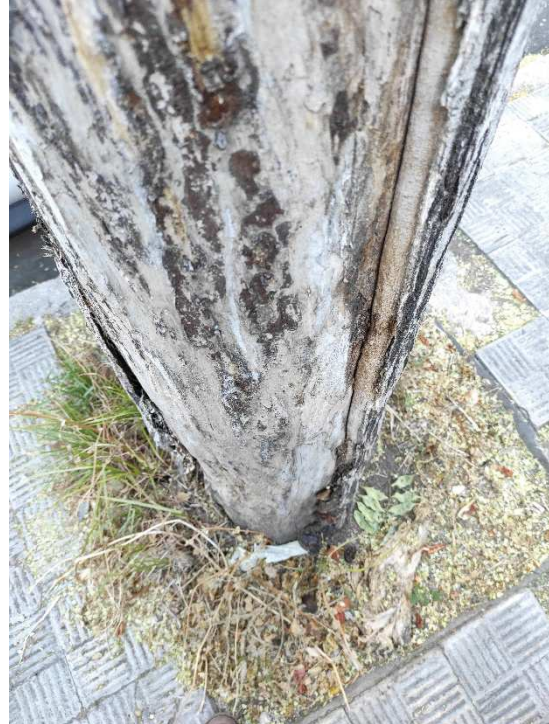
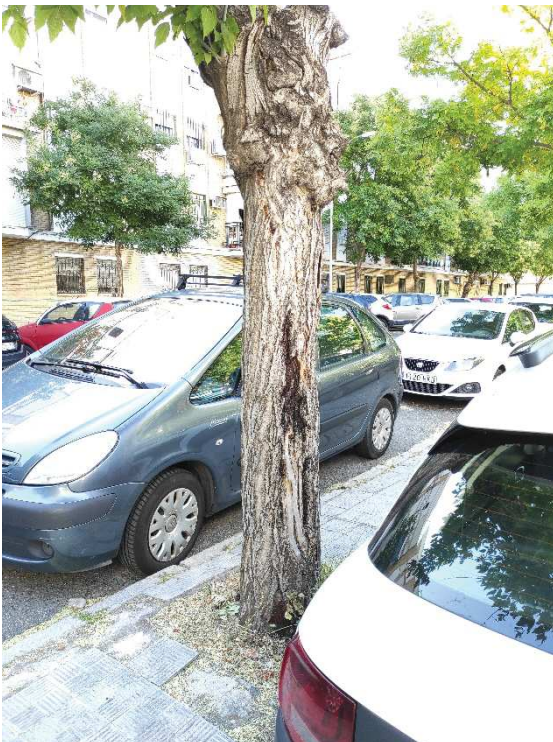
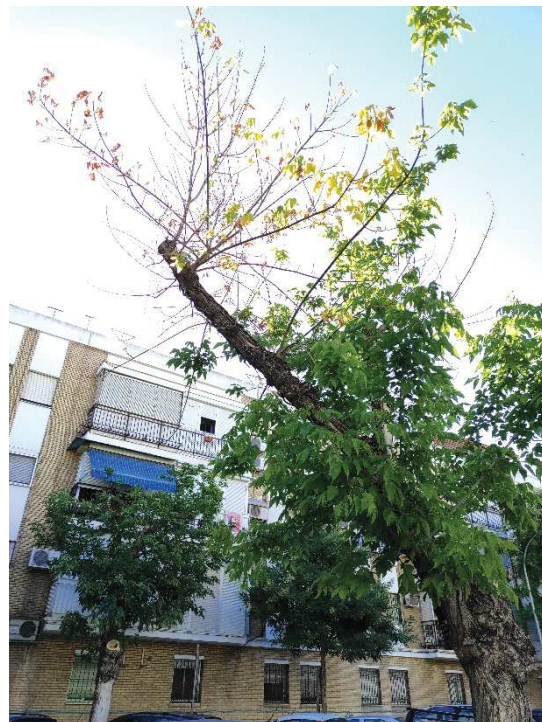
12. FOTOGRAFÍAS:

6. **ALTURA (m):** 6
7. **ALCORQUE (m):** 1 x 1
8. **LATITUD DE ACERADO(m):** 3
9. **LESIONES GRAVES:**
 - Árbol con sus ejes primarios antiguamente desmochados.

- Cavidades y áreas cancrosas asociadas a pudriciones activas, en toda su estructura. En muchos casos, presenta aberturas al exterior a través de heridas cuyos labios de compartimentación están importantemente deteriorados.

- Muerte cambial visible en porcentaje importante del perímetro de tronco y ejes.
 - Multitud de carpóforos, pertenecientes probablemente al género *Inonotus spp.*, principalmente en el cuello del árbol.

- Grietas asociadas a procesos degradativos con cavidades en ejes primarios e inserciones de estructuras epicórmicas.
 - Probable degradación radicular severa.

10. **ESTADO GENERAL:**
 - El estado general, asociado al vigor, es bajo. No se le presupone una capacidad de generar nuevas estructuras lo suficientemente eficientes como para favorecer la consolidación de defectos. Aunque tampoco a la estructura antigua, se le presume capacidad para soportar una nueva copa con capacidad óptima de desarrollo.

- Al aplicar cargas de tracción manual, se mueve significativamente toda la estructura, oscilando desde el cuello.
- El fallo se puede considerar inminente por la alta dificultad para compartimentar pudriciones que presenta la especie, debido a su debilidad ante la acción de hongos patógenos.
- Su capacidad de resiliencia se supone prácticamente nula. Sus expectativas de futuro son muy bajas, así como su capacidad de generar beneficios ecosistémicos.

11. **OBSERVACIONES:**
 - No existen alternativas que permitan minimizar los defectos, favorecer su consolidación y/o mitigar riesgos.

Propuestas y/o consejos Se procede a su apeo inmediatamente, debido a la falta de alternativas para mitigar el nivel de riesgo que presenta, que está el rango de "no tolerable".
