Expediente: 200/2021

AP-255-2021
AAP

COMUNICADO DE APEO DE ARBOLADO VIARIO (AP-255-21) PARTE 2ª

Formulario de Evaluación Básica de Riesgo de Arbolado

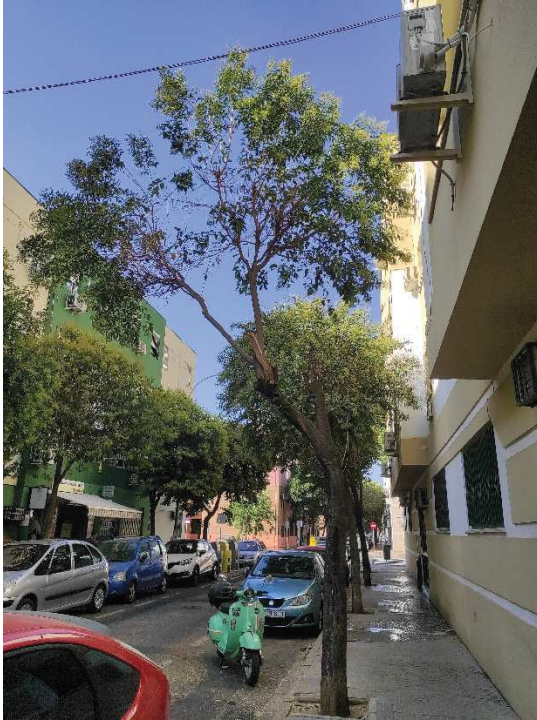
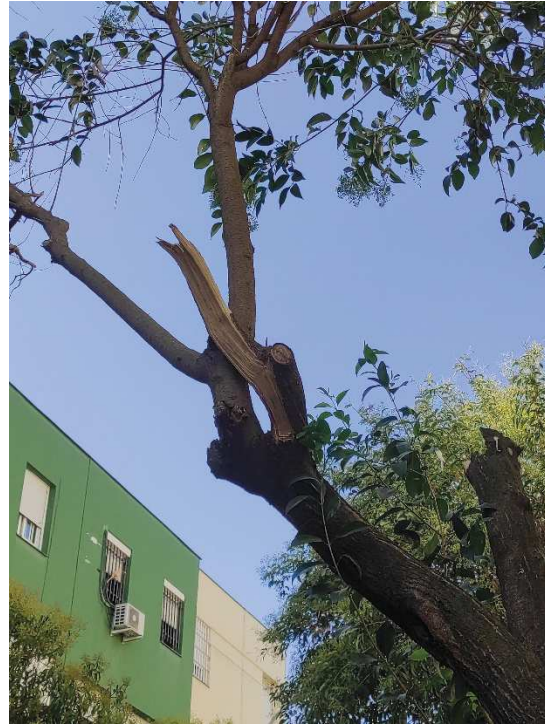
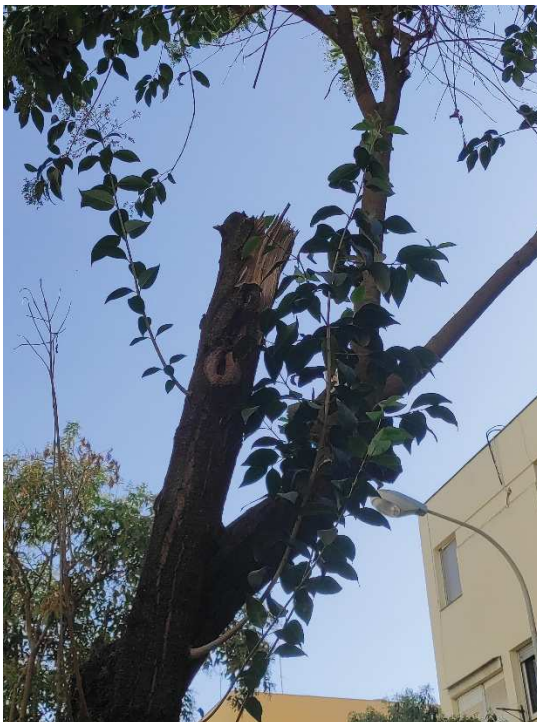
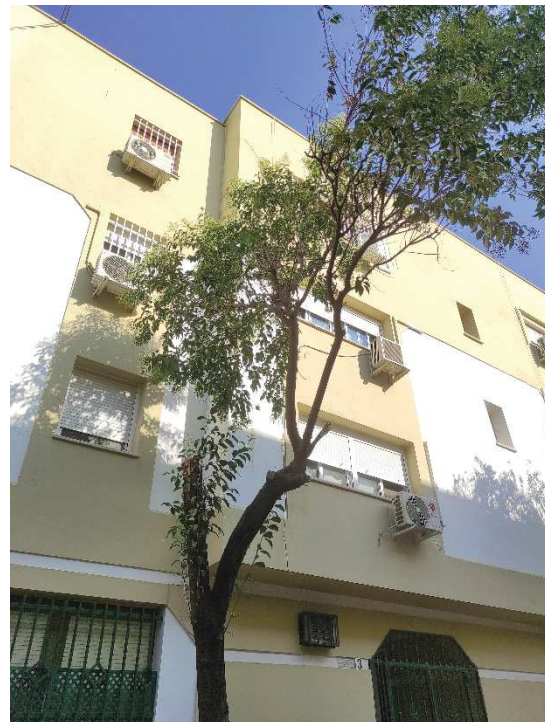
12. FOTOGRAFÍAS:

6. **ALTURA (m):** 76
7. **ALCORQUE (m):** 0,8 x 0,8
8. **LATITUD DE ACERADO(m):** 2
9. **LESIONES GRAVES:**
 - Árbol antiguamente desmochado.
 - Degradación avanzada en cimales desmochados.

- Colapso de aproximadamente el 50% de la copa.
 - Anclajes de las estructuras epicórmicas, deteriorados por la pudrición en cimales.
 - Peso concentrado en zonas apicales.

11. **OBSERVACIONES:**
 - Al aplicar cargas de tracción manual, se escucha sonido de rotura de la madera en la zona de inserción.
 - El fallo se puede considerar inminente por la alta dificultad para compartimentar defectos de esta naturaleza y en tan avanzado estado de degradación.

- No existen alternativas que permitan minimizar los defectos, favorecer su consolidación y/o mitigar riesgos.

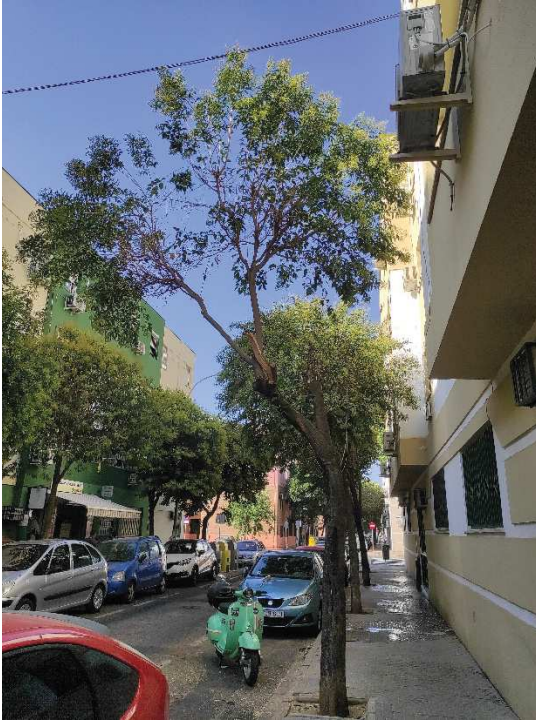
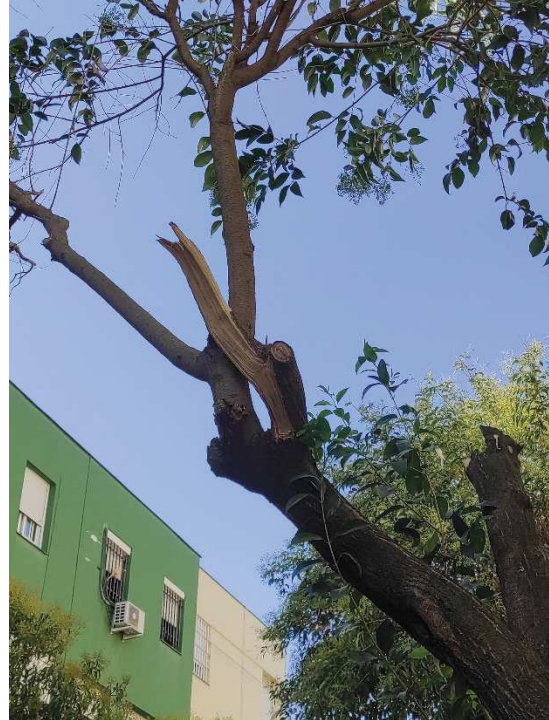
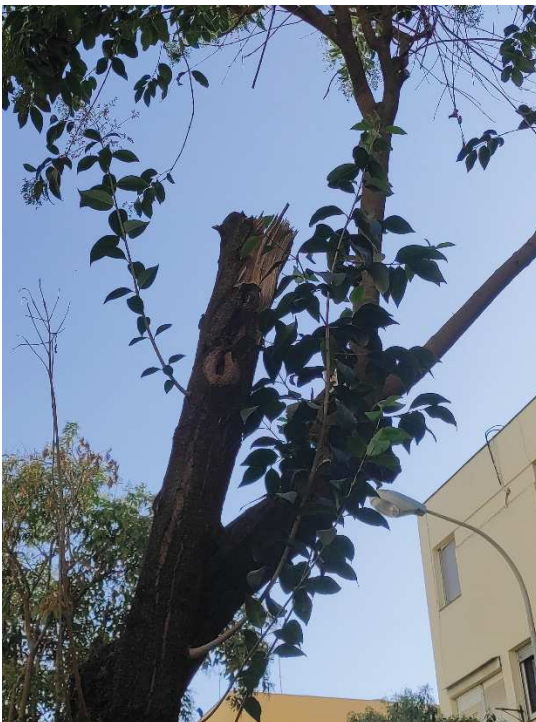
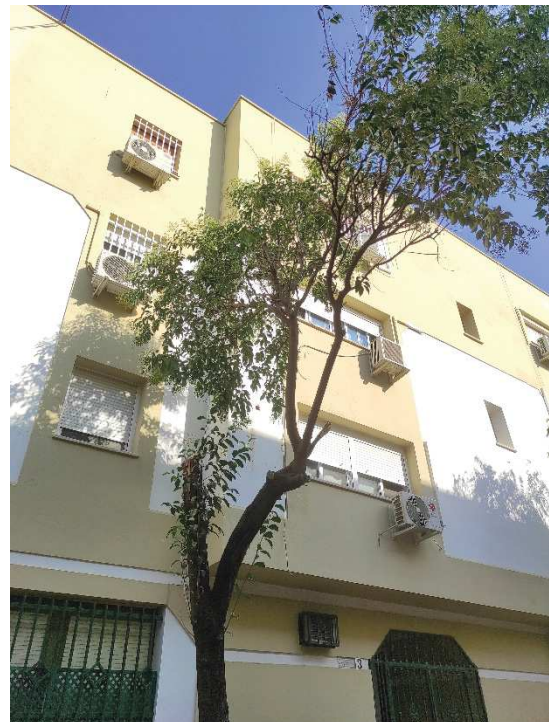
12. FOTOGRAFÍAS:

6. **ALTURA (m):** 76
7. **ALCORQUE (m):** 0,8 x 0,8
8. **LATITUD DE ACERADO(m):** 2
9. **LESIONES GRAVES:**
 - Árbol antiguamente desmochado.
 - Degradación avanzada en cimales desmochados.

- Colapso de aproximadamente el 50% de la copa.
 - Anclajes de las estructuras epicórmicas, deteriorados por la pudrición en cimales.
 - Peso concentrado en zonas apicales.

11. **OBSERVACIONES:**
 - Al aplicar cargas de tracción manual, se escucha sonido de rotura de la madera en la zona de inserción.
 - El fallo se puede considerar inminente por la alta dificultad para compartimentar defectos de esta naturaleza y en tan avanzado estado de degradación.

- No existen alternativas que permitan minimizar los defectos, favorecer su consolidación y/o mitigar riesgos.
