AP-321 a 327-2021
AAP

SOLICITUD DE APEO DE ARBOLADO VIARIO (AP-321-20) PARTE 2ª

MOTIVO: INCOMPATIBILIDAD CON TENDIDO ELÉCTRICO

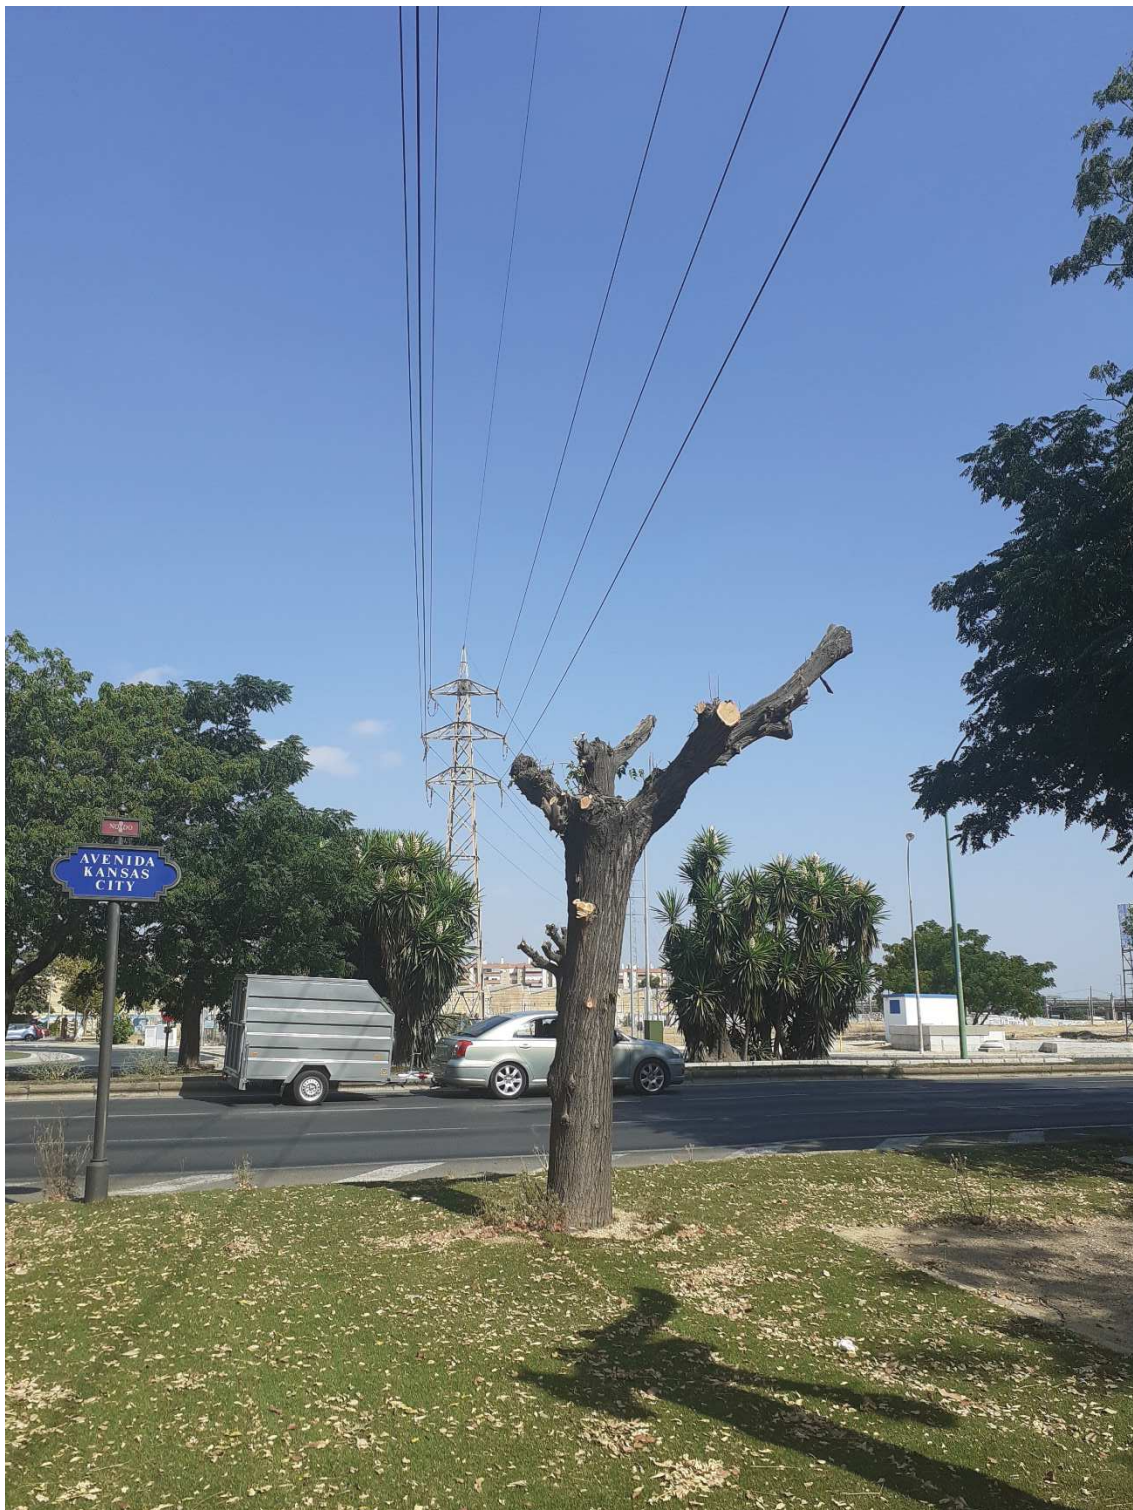
12. FOTOGRAFÍAS:

1. **FECHA:** 19 de agosto de 2021
2. **SITUACIÓN:** Calle Tesalónica.
3. **Distrito:** San Pablo – Santa Justa.
4. **ESPECIE:** *Melia azedarach*.
5. **P.C. (c.m):** 120
6. **ALTURA (m):** 5
7. **ALCORQUE (m):** Terrizo con cubierta de césped artificial.
8. **LATITUD DE ACERADO(m):** -
9. **LESIONES GRAVES:**
 - Desmoche de toda la copa por debajo de la cruz principal.
10. **ESTADO GENERAL:**
 - El estado fisiológico, asociado al vigor, es normal. Hecho que aumenta la situación de interferencia con las líneas eléctricas.
11. **OBSERVACIONES:**
 - Se recomienda el apeo del ejemplar, por criterios de gestión.
 - Se recomienda la no sustitución del ejemplar en la misma situación debido a las interferencias que se ocasionan con el tendido eléctrico, a excepción de que el cableado fuese soterrado en el futuro.

"ÚNICO.- Autorizar el apeo de **un ejemplar de Melia azedarach con id nº 13.720, situado en la calle Tesalónica (AP-321-2021).** De acuerdo con el informe del Servicio Técnico: **MOTIVO DEL APEO:** Incompatibilidad con tendido eléctrico. Se solicita autorización para proceder al apeo de Melia azedarach situado en la calle Tesalónica, se determina que el desarrollo del ejemplar es incompatible con un pleno desarrollo, debido a su situación. Se encuentra bajo líneas de tendido eléctrico. Por normativa, el porte del ejemplar es incompatible con las distancias de seguridad hasta las líneas eléctricas. **ESTADO GENERAL:** El estado fisiológico, asociado al vigor, es normal. Hecho que aumenta la situación de interferencia con las líneas eléctricas. **OBSERVACIONES:** Se recomienda el apeo del ejemplar, por criterios de gestión. Se recomienda la no sustitución del ejemplar en la misma situación debido a las interferencias que se ocasionan con el tendido eléctrico, a excepción de que el cableado fuese soterrado en el futuro".
