Expediente: 11/2021

AP-23 y 24-2021
AAP

FICHA DE SOLICITUD APEO DE ARBOLADO ZONA VERDE (23-2021) 2ª PARTE

MOTIVO DEL APEO: RIESGO NO TOLERABLE Y RENOVACIÓN DE ARBOLADO.

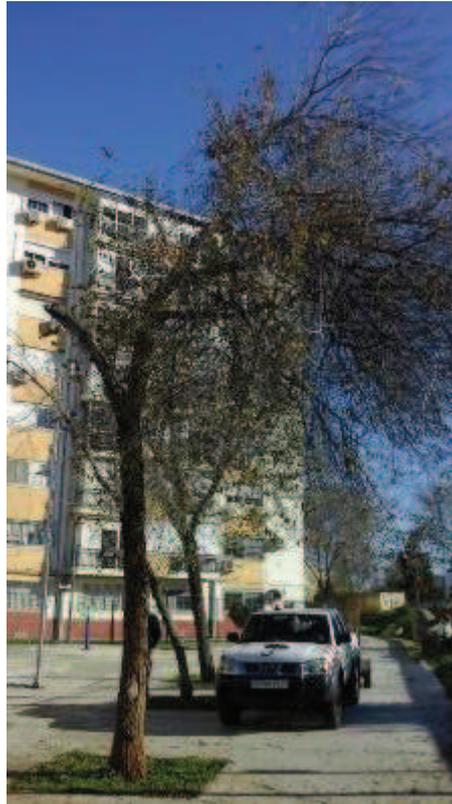
Vista general: desequilibrado por pérdida de primaria. Desvitalizado, escaso vigor.

Se recomienda apeo y retirada de restos.

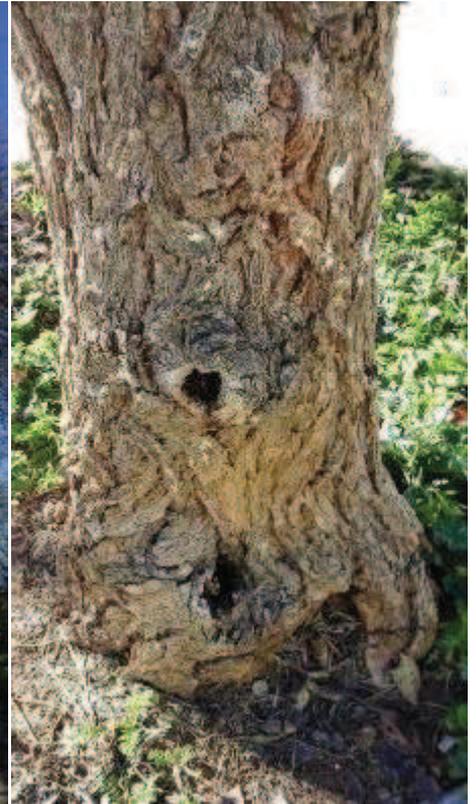
Cavidad en el cuello/base del tronco.

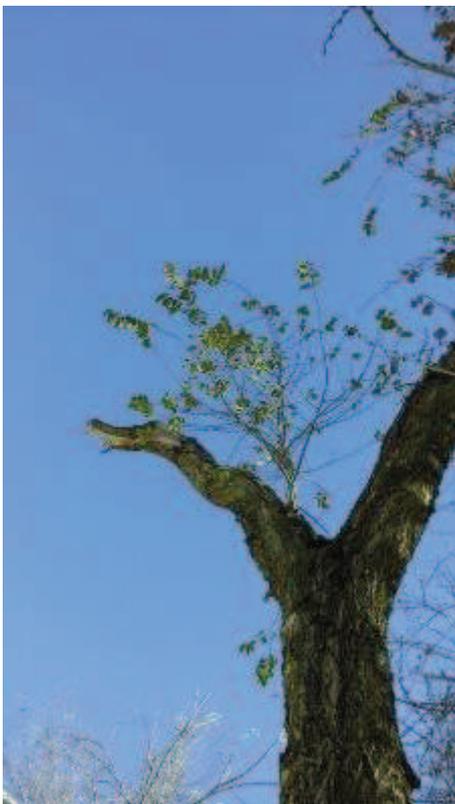
Desgaje de primaria, escasa respuesta.

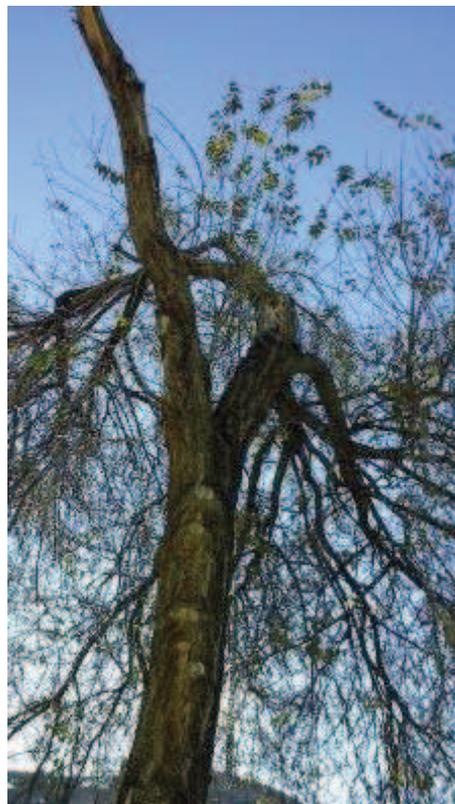
Primaria curvada por exceso de peso en el extremo.
