Expediente: 11/2021

AP-23 y 24-2021
AAP

FICHA DE SOLICITUD APEO DE ARBOLADO ZONA VERDE (24-2021) 2ª PARTE

2. SITUACIÓN: BIB RAMBLA, PLAZA

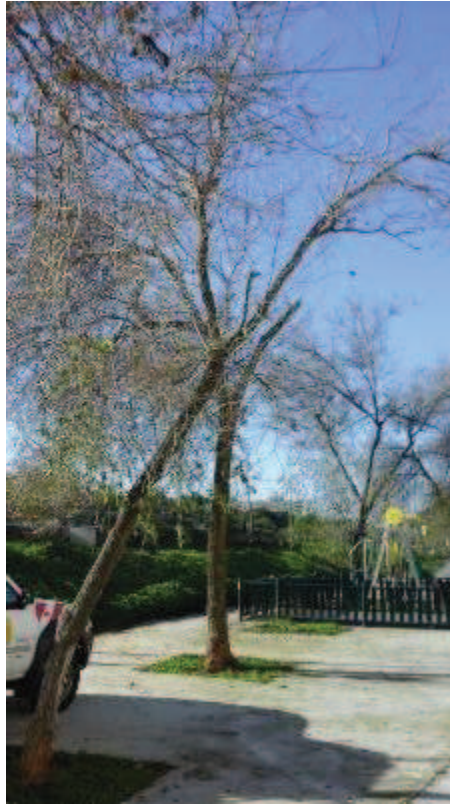
Árbol surgido a partir de una brotación tras tala del árbol original, se encuentra decrepito, inclinado (30º) y curvado, situado en alcorque sobre pavimento. En el tronco, se observan heridas con madera vista, pudrición y principio de cavidad. La copa se encuentra enmarañada. Se recomienda tala por criterio de gestión por escasa viabilidad a corto y medio plazo, y sustitución de especie.

Tras la evaluación visual y determinación posterior del nivel de riesgo basada en las Fichas ISA, el posible fallo por rotura del tronco a nivel de suelo, se clasifica como de RIESGO MODERADO para peatones en la actualidad.

Vista general: árbol decrepito y muy inclinado.

Se recomienda apeo y retirada de restos.

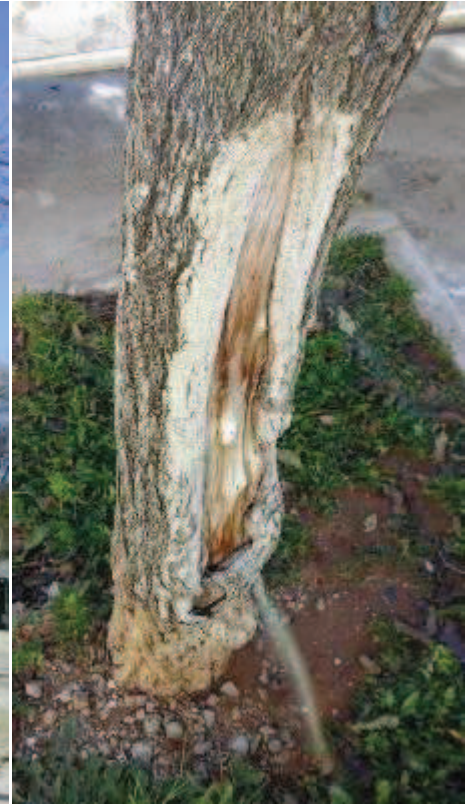
Herida con madera vista y exudaciones en la parte a compresión.

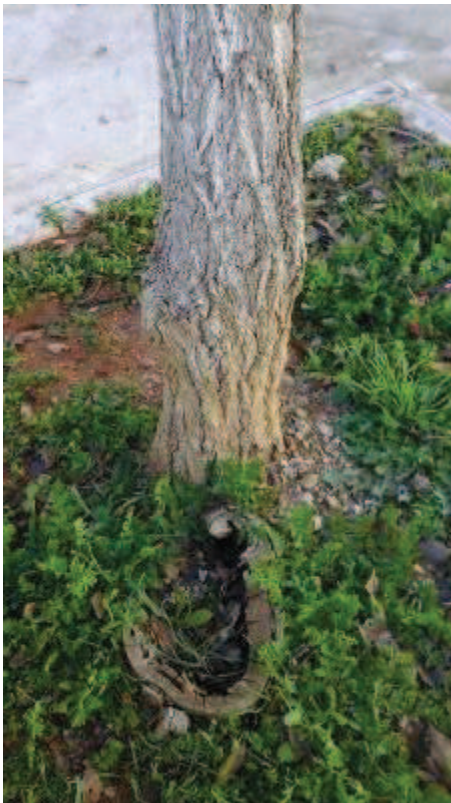
Árbol surgido adventiciamente a partir de la tala del árbol original. Tocón con pudrición.

Principal (es) preocupación (es): Pudrición del cuello/raíces principales a partir de tocón. Unión débil.

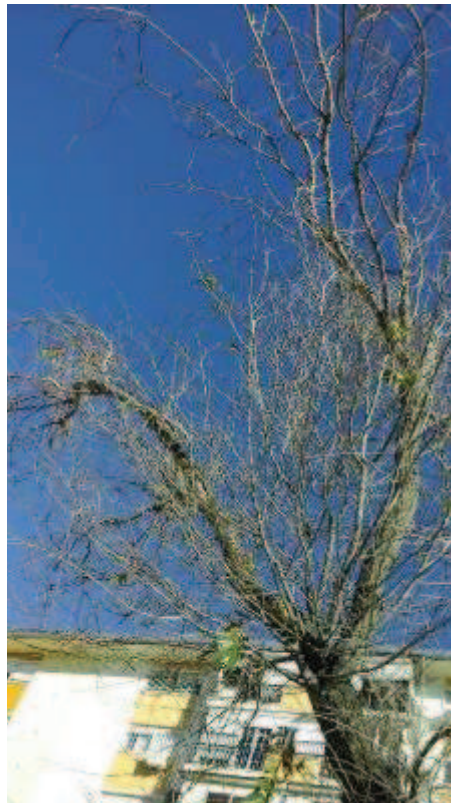
Ramificación en escoba enmarañada.
