**Expediente 1/2021**

AP-41-2021  
AAP

## COMUNICADO DE APEO DE ARBOLADO VIARIO (AP-41-21) PARTE 2ª

### MOTIVO: POR CRITERIOS DE GESTIÓN/RENOVACIÓN

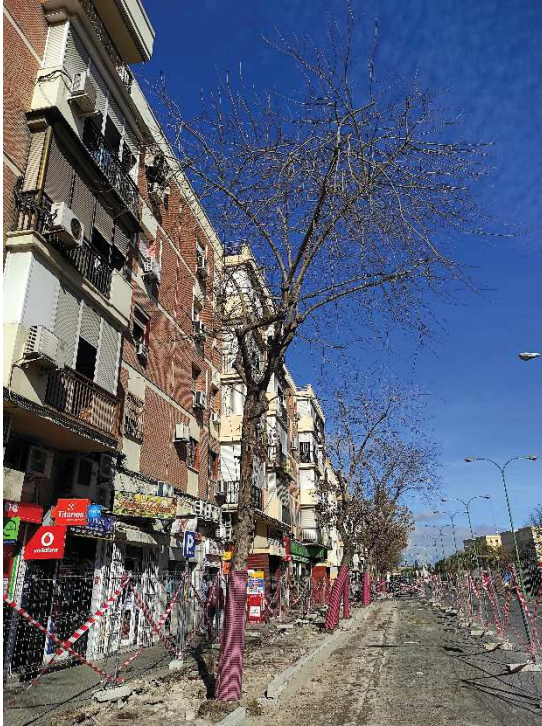
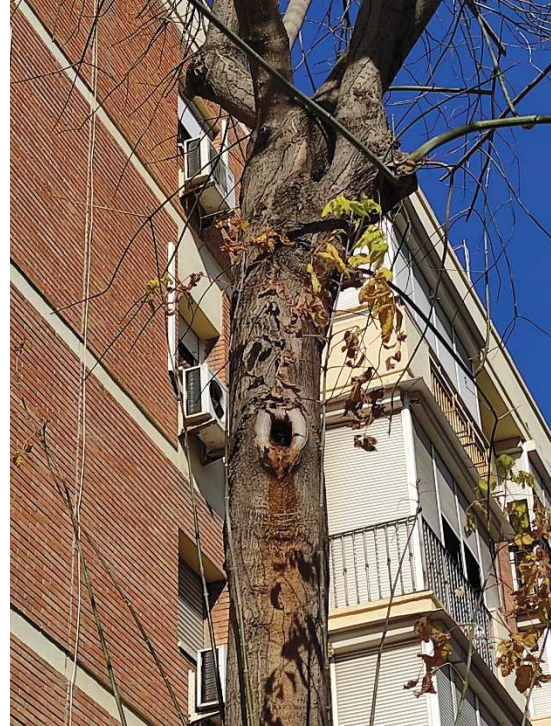
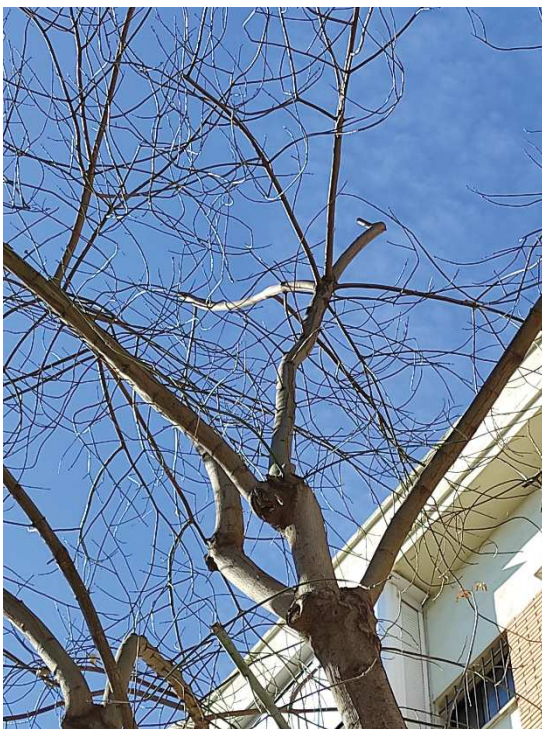
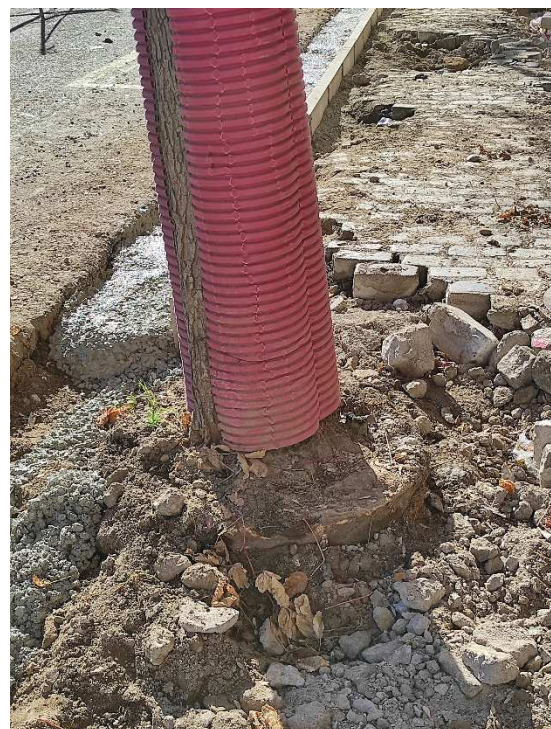
**12. FOTOGRAFÍAS:**

7. **ALCORQUE (m):** 1 x 1
8. **LATITUD DE ACERADO(m):** 4
9. **LESIONES GRAVES:**
  - Ejemplar antiguamente terciado. En los puntos donde se practicaron los cortes de reducción, se observa pudriciones activas en tejidos con una significativa degradación actualmente.

- Angulaciones en ejes primarios que generan puntos estructuralmente vulnerables a la hora de disipar cargas de vientos, de moderados a intensos, durante un episodio de meteorología adversa.

- Excesivamente refaldado, generando una estructura con mayor capacidad de adquirir oscilaciones intensas ante el embiste de rachas de viento intensas, y por tanto con mayor capacidad de entrar en resonancia y generar roturas por sobrecarga mecánica de la estructura.

- Cavidades en tronco y ejes primarios con abertura al exterior y asociadas previsiblemente a los procesos activos de degradación ya señalados.
  - Multitud de estructuras juveniles de origen epicórmico ancladas sobre ejes con tejidos significativamente degradados que probablemente hayan sufrido un deterioro intenso en su capacidad de soporte mecánico.

- Se detecta la presencia de hongos activos, por el nivel de degradación de los tejidos en diversas cavidades. Degradación también en los propios labios de herida, que son las estructuras encargadas de consolidar el defecto.

- El estado fisiológico, asociado al vigor, se encuentra bajo parámetros normales en sus estructuras juveniles surgidas tras las podas drásticas realizadas en el pasado. Debido a las pudriciones generadas a raíz de estas actuaciones, y al hecho constatado de presentar actividad fúngica activa en dicho puntos, la probabilidad de fallo de estas nuevas reiteraciones se considera alta en el momento en el que sean sometidas a cargas dinámicas por encima de la media o las propias cargas estáticas que generará el crecimiento de las estructuras con el paso del tiempo.

- Se observan algunas heridas de tejidos activos en la zona radicular descubierta, probablemente generadas por la propia retirada del material que la cubría. Estos daños, a pesar de no ser graves a priori, sí que tienen capacidad de mermar en el medio plazo la ya de por sí comprometida vitalidad del ejemplar.
- La especie que nos ocupa presenta una serie de características que hacen determinar una corta vida útil futura al ejemplar en la situación en la que se encuentra; tiene dificultades para compartimentar y consolidar defectos causados por patógenos de tipo fúngico especialmente. Por lo que, en ejemplares que han sufrido podas severas, su madera tiene una baja resistencia ante una posible colonización fúngica. Y por tanto, también una baja resiliencia para sobreponerse tras la agresión que supone este tipo de podas.
