Expediente: 39/2021

AP-53,54 y 55-2021
AAP

FICHA DE SOLICITUD APEO DE ARBOLADO ZONA VERDE (53-2021) 2ª PARTE

MOTIVO DEL APEO: RENOVACIÓN DE ARBOLADO.

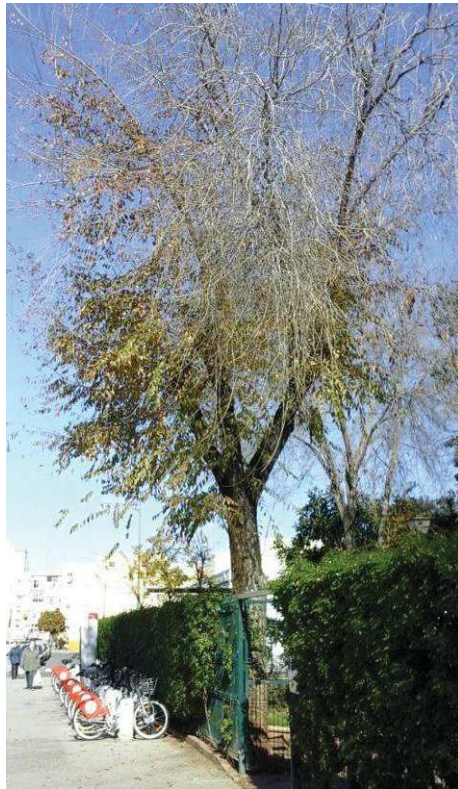
Muy desvitalizado

Vista general del árbol, desvitalizado, ligera inclinación

Tras la evaluación visual y determinación posterior del nivel de riesgo basada en las Fichas ISA, el probable fallo mecánico en la base de las ramas, se clasifica como de RIESGO ALTO para peatones en la actualidad, por lo que se recomienda, continuando con la renovación de la alineación, el apeo y sustitución del ejemplar por otro de *Styphnolobium japonicum* (sin. *Sophora japonica*) que aporte mayores servicios ecosistémicos.

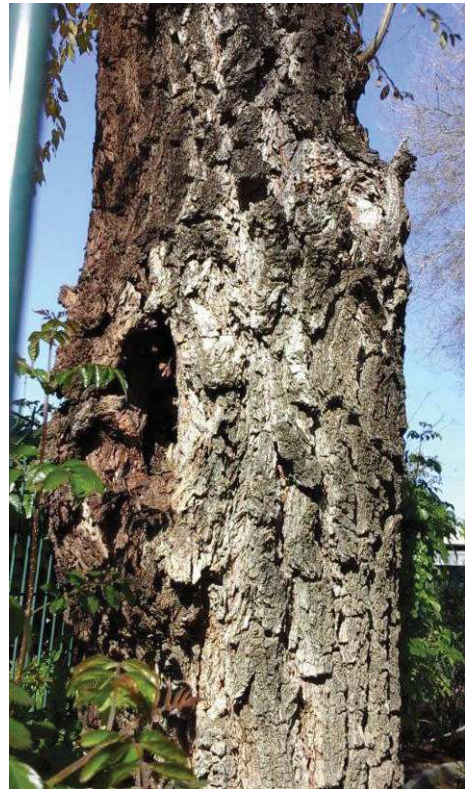
En tronco cavidad importante con pudrición activa y en los puntos de terciados se constatan heridas no cicatrizadas, con evidentes síntomas de pudrición.

Detalle cavidad a mediación del tronco

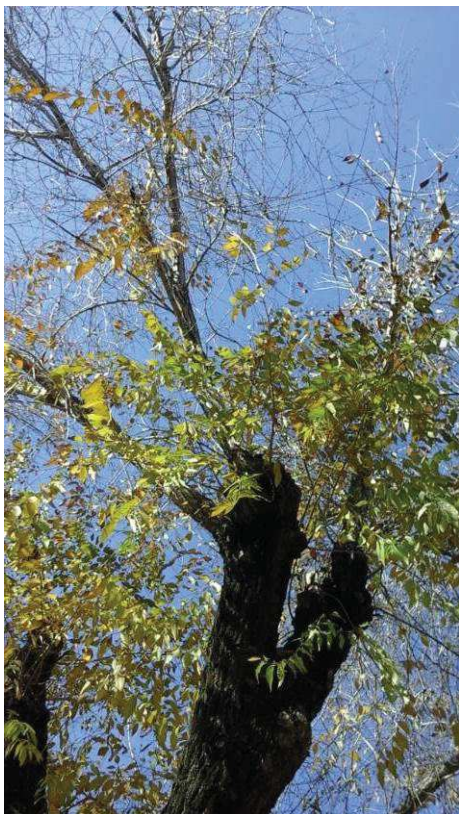
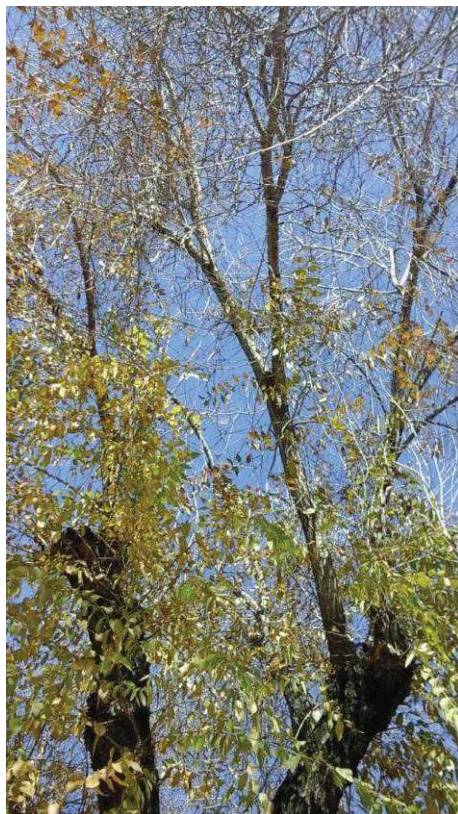
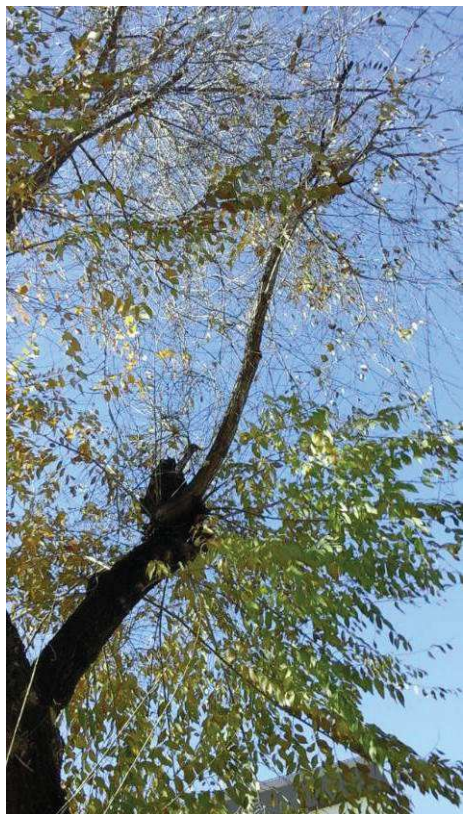
En los puntos de terciados se constata heridas no consolidadas con evidentes síntomas de pudrición sobre las que se asientan los ramos con inserciones superficiales (uniones débiles)
