FICHA DE SOLICITUD APEO DE ARBOLADO ZONA VERDE (60-2021) 2ª PARTE

MOTIVO DEL APEO: RENOVACIÓN DE ARBOLADO.

2. SITUACIÓN: DE LAS MONJAS, JARDINES PLAZA **Distrito:** Este-Alcosa-Torreblanca**ID:** 13680

3. ESPECIE: *Ulmus pumila*

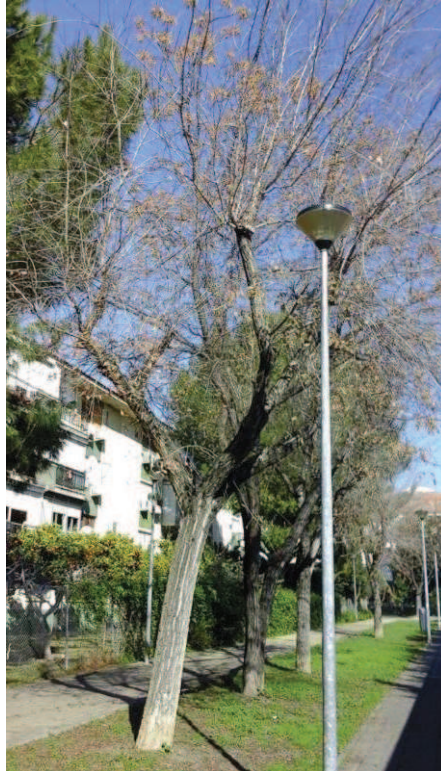
Se trata de un árbol con ligera inclinación, poco vigoroso, el cual ha sido repetidamente terciado. Este árbol está situado en una frustrada alineación sobre albero con pobres condiciones edafológicas. Se constata importante cavidad en la base del tronco en la zona de tensión, con pudrición y termitero que afecta a la madera de reacción. En la cruz del tronco se aprecia codominancia en las ramas primarias con corteza incluida. En la copa se observan fuertes heridas de poda con madera vista, engrosamientos y principio de pudrición, sobre las que asienta una caótica brotación epicórmica con inserciones débiles. La especie presenta un elevado porcentaje de fallos por rotura de tronco, caída rotacional y roturas/desgajes de ramas asociado normalmente a pudriciones y/o horquillas, con más probabilidad durante el transcurso de fenómenos meteorológicos adversos con copas cargadas con foliación plenamente desarrollada.

Vista general del árbol, inclinación

Tras la evaluación visual y determinación posterior del nivel de riesgo basada en las Fichas ISA, el posible fallo por rotura tronco a nivel del suelo, se clasifica como de RIESGO ALTO para peatones en la actualidad, se recomienda, continuando con la renovación de la alineación, el apeo y sustitución del ejemplar por otro de diferente especie más adaptada al terreno y que aporte mayores servicios ecosistémicos.

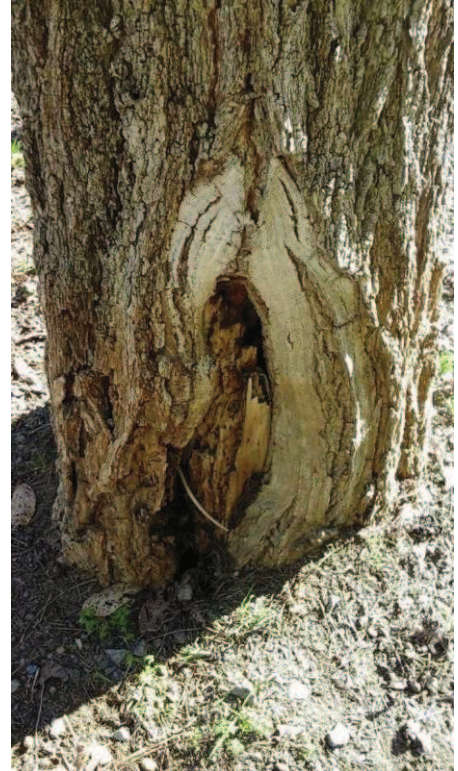
Importante cavidad en la base del tronco a tensión, con pudrición y termitero que afecta a la madera de reacción.

Detalle cavidad en el cuello/base del tronco a tensión

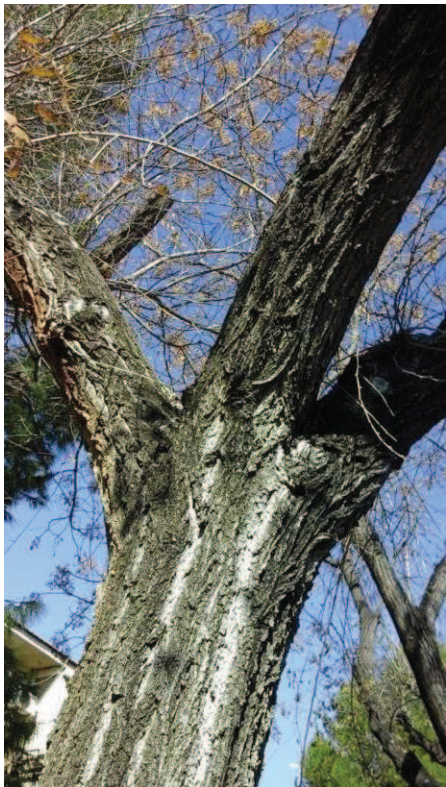
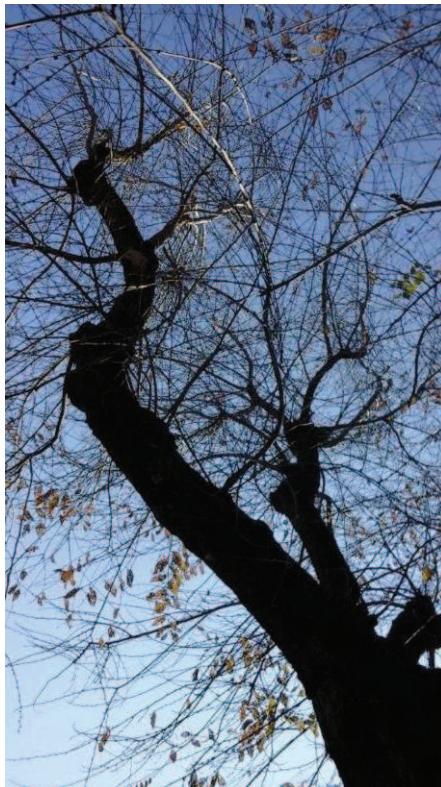
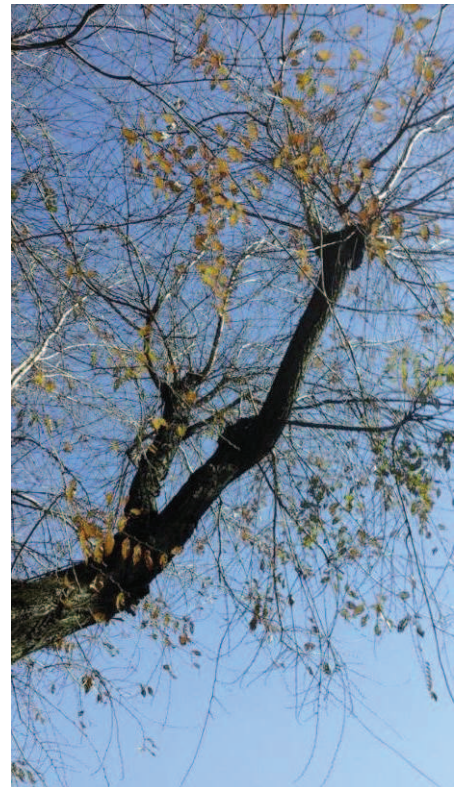
En cruz se aprecia codominancia en ramas primarias con corteza incluida. En la copa se observan fuertes heridas de poda con madera vista, engrosamientos y principio de pudrición, sobre las que asienta una caótica brotación epicórmica con inserciones débiles. Histórico de fallos de la especie por rotura de ramas y/o tronco y caída rotacional.
