Expediente: 58/2021

AP-60 y 61-2021
AAP

FICHA DE SOLICITUD APEO DE ARBOLADO ZONA VERDE (61-2021) 2ª PARTE

MOTIVO DEL APEO: RENOVACIÓN DE ARBOLADO.

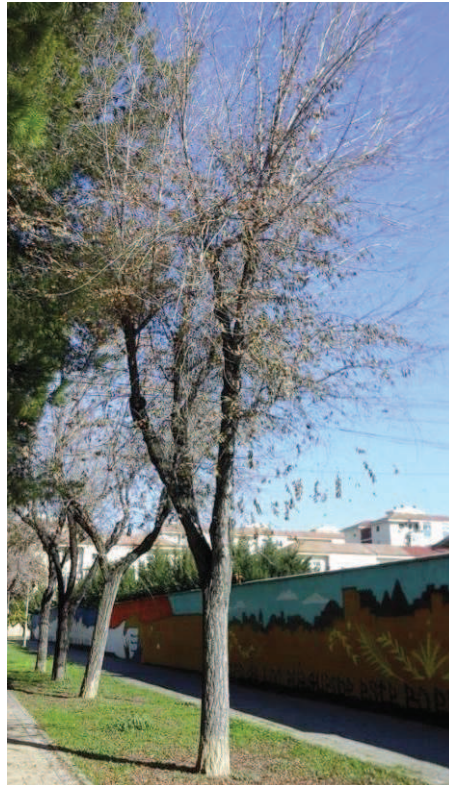
Se trata de un árbol desvitalizado y repetidamente terciado, situado en una frustrada alineación sobre albero con pobres condiciones edafológicas. Se observa la cruz del tronco en forma de horquilla con corteza incluida y en copa fuertes heridas de poda con madera vista, engrosamientos y principio de pudrición, sobre las que asienta una caótica brotación epicórmica con inserciones débiles. La especie presenta un elevado porcentaje de fallos por rotura de tronco, caída rotacional y roturas/desgajes de ramas asociado normalmente a pudriciones y/o horquillas, con más probabilidad durante el transcurso de fenómenos meteorológicos adversos con copas con foliación plenamente desarrollada. Por lo que se recomienda, continuando con la renovación de la alineación, el apeo y sustitución del ejemplar por otro de diferente especie más adaptada al terreno y que aporte mayores servicios ecosistémicos.

Vista general del árbol

Tras la evaluación visual y determinación posterior del nivel de riesgo basada en las Fichas ISA, el posible fallo de rama, se clasifica como de RIESGO ALTO para peatones en la actualidad, continuando con la renovación de la alineación, el apeo y sustitución del ejemplar por otro de diferente especie más adaptada al terreno y que aporte mayores servicios ecosistémicos.

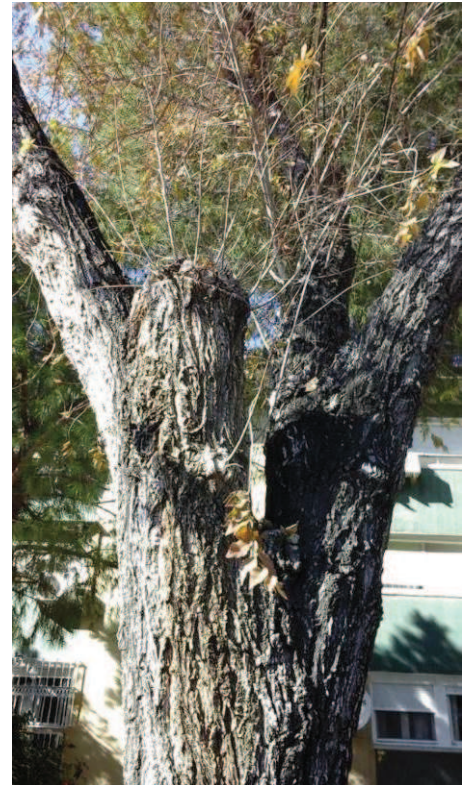
Detalle codominancias y tocones en cruz

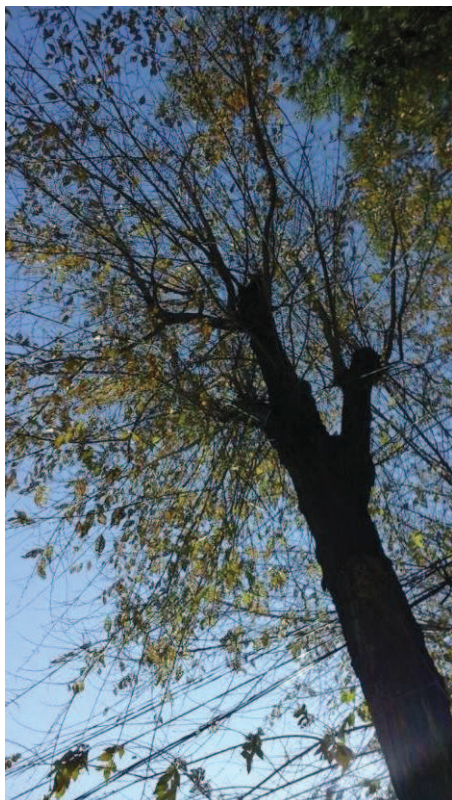
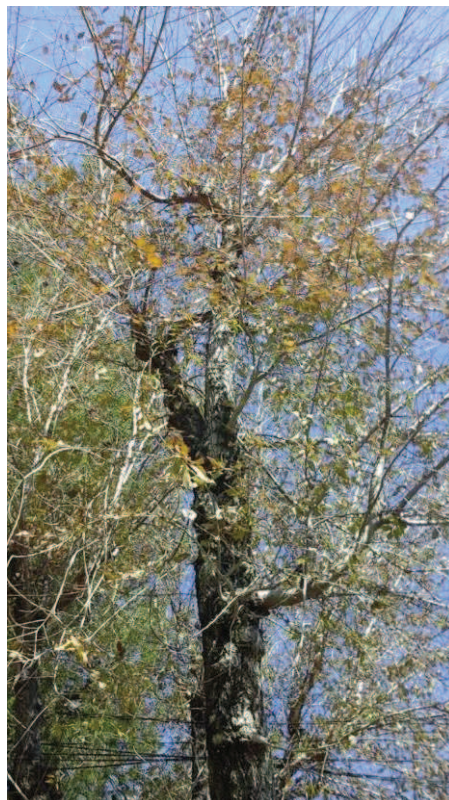
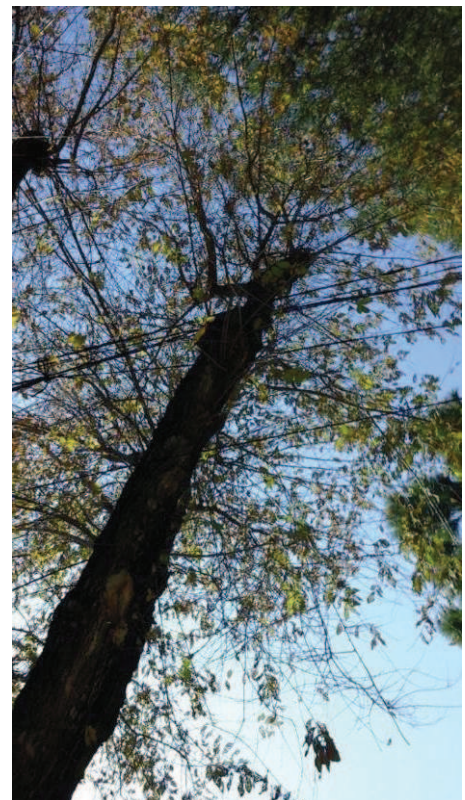
Fuertes heridas de poda con madera vista, engrosamientos y principio de pudrición, sobre las que asienta una caótica brotación epicórmica con inserciones débiles

En la copa se observan fuertes heridas de poda con madera vista, engrosamientos y principio de pudrición, sobre las que asienta una caótica brotación epicórmica con inserciones débiles. Histórico de fallos de la especie por rotura de ramas y/o tronco y caída rotacional.
