Expediente: 155/2021

AP-200-2021  
AAP

**FICHA DE APEO DE ARBOLADO VIARIO (AP200/21) PARTE 2ª**

## ISA Formulario de Evaluación Básica de Riesgo de Arbolado F2

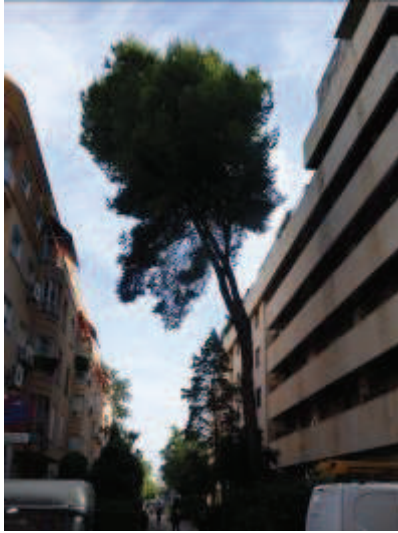
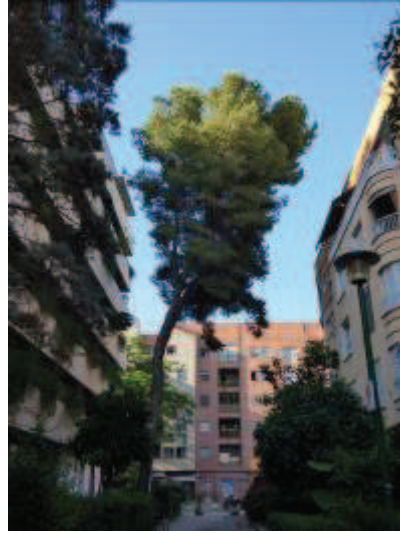
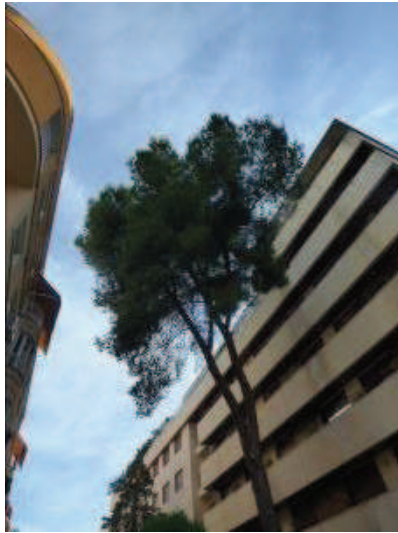
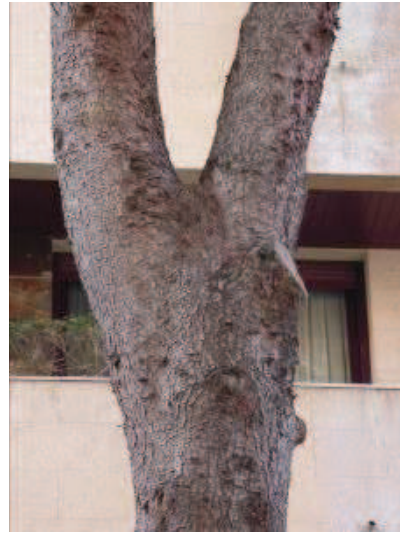
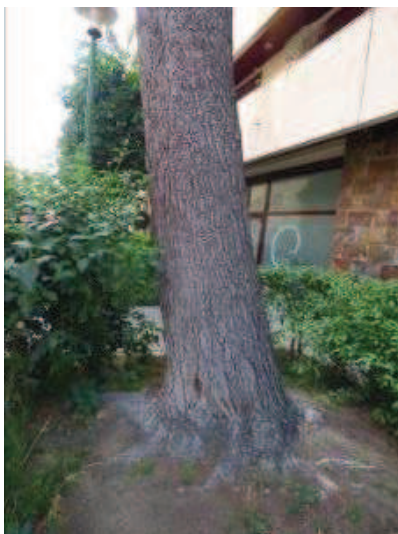
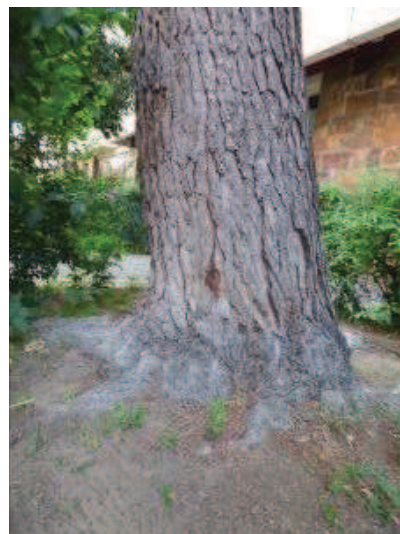
9. **FOTOGRAFÍAS:**

6. **LESIONES GRAVES:** Copa excesivamente refaldada en varias actuaciones progresivas (última poda en 2018), quedando finalmente relegada al tercio superior del árbol lo que implica una mayor oscilación y, por tanto, un incremento del riesgo de fractura, ya que se han suprimido sustancialmente los mecanismos para compensar y disipar cargas. Actualmente se encuentra conformada por dos ejes principales codominantes, apreciándose una tendencia significativa al incremento de la separación entre ambos, además de observarse grietas longitudinales en las zonas de tensión de estos brazos, a causa de la grave alteración de la amortiguación biomecánica de las ramas. Uno de los ejes principales presenta síntomas de estrés por cargas de torsión y en la horquilla primaria se ha detectado la escisión incipiente de fibras. Riesgo de vuelco incrementado por el excesivo refaldado, que implica una mayor oscilación del árbol completo. Además, el volumen de suelo disponible se encuentra limitado en superficie (acerado) y en profundidad (parking subterráneo y canalizaciones de servicios urbanos), se aprecian raíces superficiales visibles y hay registros de riegos periódicos poco profundos del alcorque. El ejemplar presenta una inclinación creciente en altura (5º Oeste a nivel del tronco y 20º Oeste a partir de la cruz principal).

7. **ESTADO GENERAL:** Árbol maduro, con vitalidad media y presencia de madera de reacción en la zona de compresión de la base del tronco, sin afecciones foliares relevantes (tratamiento anual mediante endoterapia para combatir la plaga de 'Procesionaria del Pino'). Escasa cantidad relativa de ramas interiores y baja densidad relativa de copa.

8. **OBSERVACIONES:** No existe posibilidad de mitigación del riesgo descrito ya que, debido a las características intrínsecas de la especie, la reducción de copa resulta inviable. Registro de antecedentes de fallo de árboles coetáneos en circunstancias análogas. En la zona, hay constancia del vuelco de un ejemplar próximo de la misma especie durante temporal.

- Tala por motivos de riesgo.** Riesgo no tolerable debido a la imposibilidad de realizar actuaciones de mitigación. Riesgo residual: \_\_\_\_\_
- Renovación de arbolado.** Plantación de diversos ejemplares de especies acordes al espacio aéreo y volumen de suelo. Riesgo residual: \_\_\_\_\_
- \_\_\_\_\_. Riesgo residual: \_\_\_\_\_
- \_\_\_\_\_. Riesgo residual: \_\_\_\_\_
