Expediente 70/2021

AP-201-2021
AAP

FICHA DE COMUNICADO DE APEO DE ARBOLADO ZONA VERDE (201-2021) 2ª PARTE

MOTIVO DEL APEO: RIESGO NO TOLERABLE.

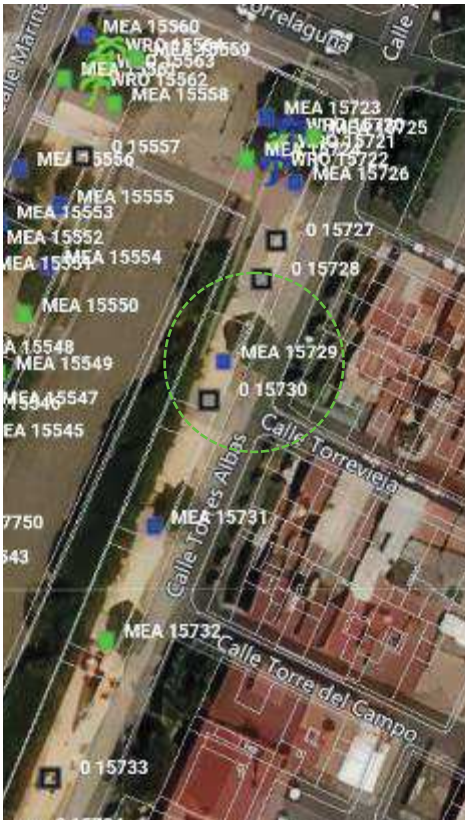
Localización: extremo sur del paseo del Canal de los Presos -Torreblanca-

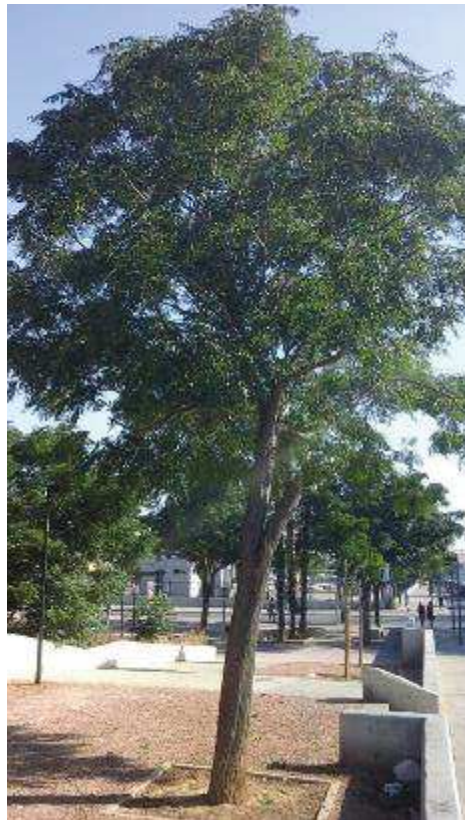
Vista general. Copa desequilibrada.

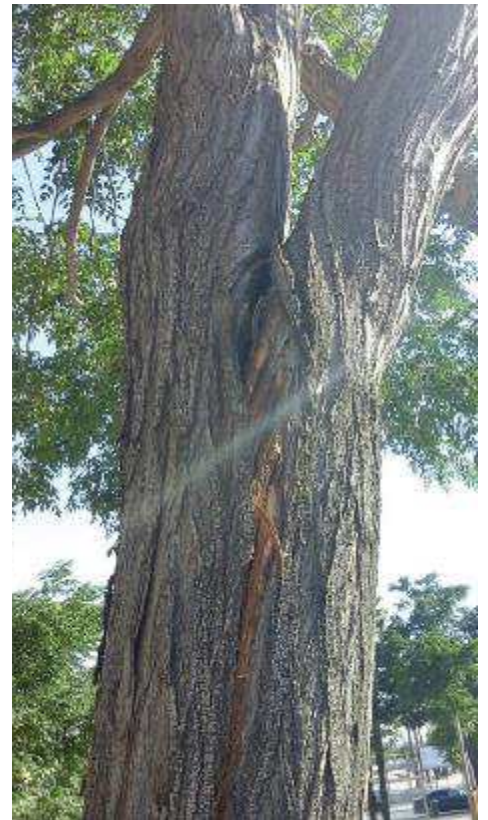
Importante herida por desgaje de primaria con pérdida significativa de sección del tronco y desequilibrio de la copa.

Tras la evaluación visual y determinación posterior del nivel de riesgo basada en las Fichas ISA, el posible fallo por rotura del tronco por encima suelo, se clasifica como de RIESGO ALTO para peatones en la actualidad, por lo cual se recomienda apeo y sustitución al no existir actuaciones razonables que palien este nivel de riesgo a corto y medio plazo.

Herida por desgaje de primaria, fisura y pérdida de sección del tronco.

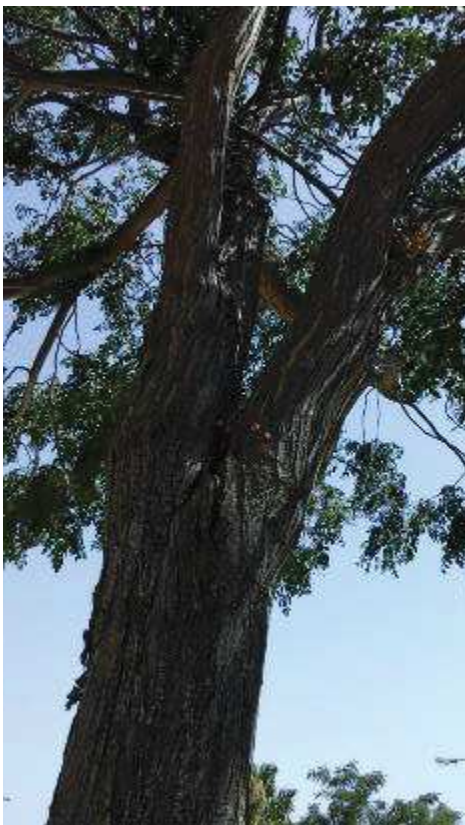
Aspecto de la horquilla con corteza incluida previo al fallo de la rama

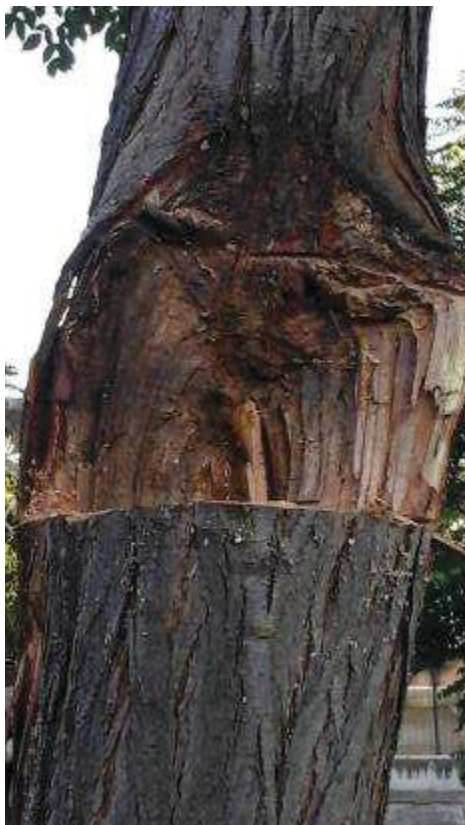
Detalle corteza incluida. Herida tras el fallo: grieta aparecida tras fallo hará unos 5 años con cavidad -principio de pudrición- disimulada por formación de labios de cicatrización en los laterales.
