Expediente 70/2021

AP-214-2021
AAP

FICHA DE APEO DE ARBOLADO VIARIO (214/21) PARTE 2ª

MOTIVO DEL APEO: Árbol muerto

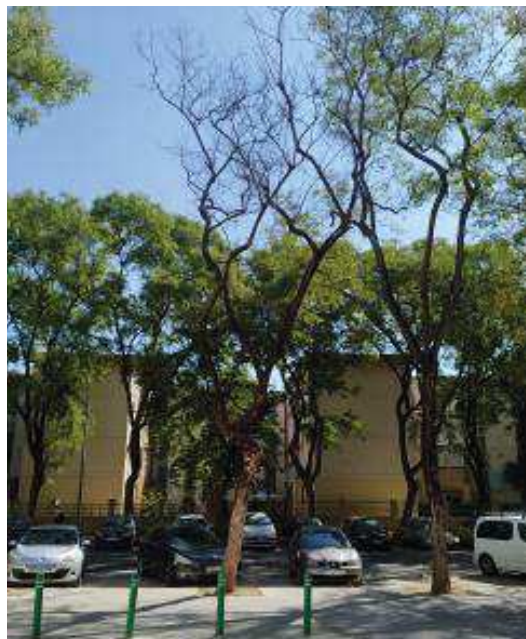
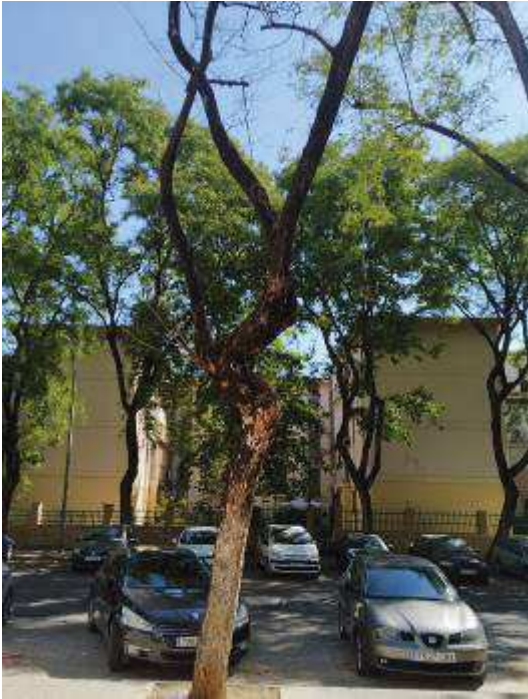
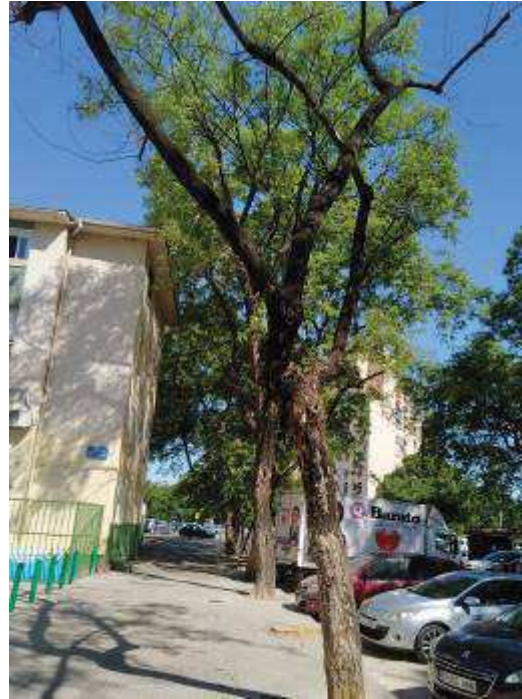
9. **FOTOGRAFÍAS:**

5. **LATITUD DE ACERADO:** Acceso a viviendas, zona de aparcamiento en batería y calzada.
6. **LESIONES GRAVES:** Inclinado 15º sobre zona de aparcamiento y calzada. 100% ramas secas. Descortezados y heridas superficiales a lo largo del fuste y ejes principales. Tras la muerte del ejemplar, existe una alta probabilidad de fractura de ramas y/o vuelco del árbol completo debido al consiguiente debilitamiento mecánico y pudrición de los tejidos disfuncionales, incrementado por el corte reciente de raíces leñosas en el área crítica de anclaje radicular durante obra de soterramiento de servicios urbanos.

7. **ESTADO GENERAL:** Árbol maduro, con porte alterado y marco de plantación estrecho en relación a la especie.
8. **OBSERVACIONES:** El declive terminal del ejemplar se ha producido tras la ejecución, el pasado mes de julio, de la obra de adecuación de la canalización subterránea de cableado eléctrico (Empresa COSUR para ENDESA), durante la que se cercenaron raíces leñosas de relevancia estructural y se alteró gravemente toda el área de afección radicular (raíces absorbentes). En el tronco se aprecian daños antiguos por incendio ocurrido en el entorno de la alineación (varios árboles afectados) y lesiones mecánicas superficiales intencionadas (vandalismo).
