**FICHA DE COMUNICADO DE APEO DE ARBOLADO VIARIO (91/21) PARTE 1ª**

ID: 942  
CÓDIGO APEO: 91/21  
UBICACIÓN: Plaza Zodiaco  
ÁRBOL: *Pinus pinea*  
MOTIVO DEL APEO: Riesgo no tolerable

**FICHA DE APEO DE ARBOLADO VIARIO (91/21) PARTE 2ª**

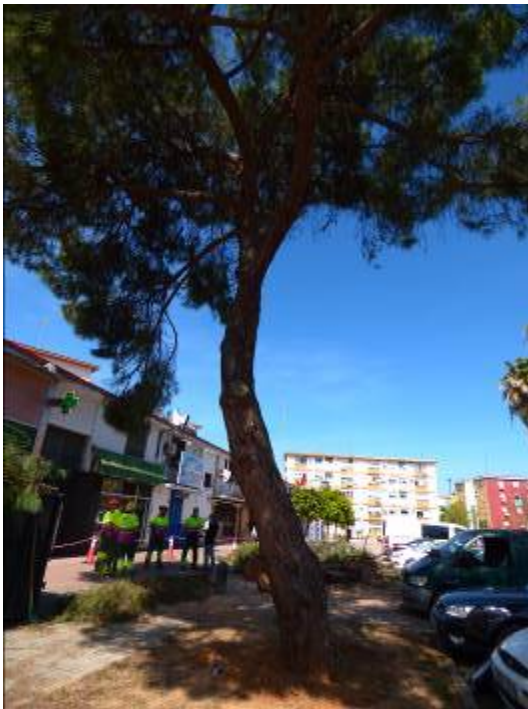
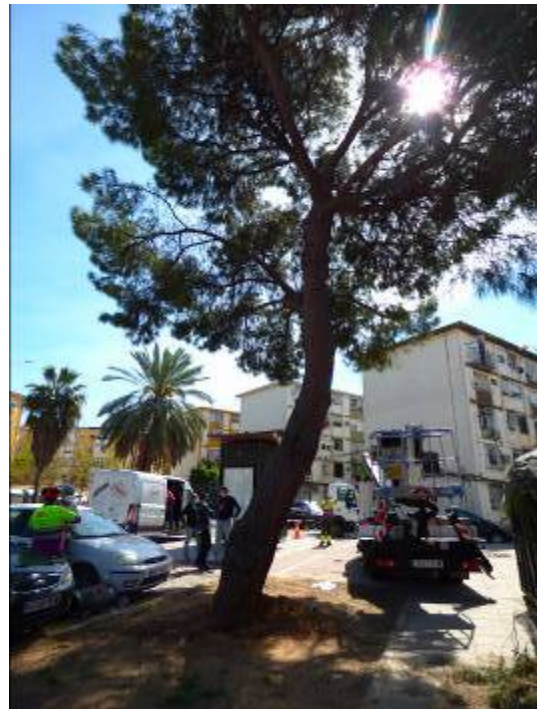
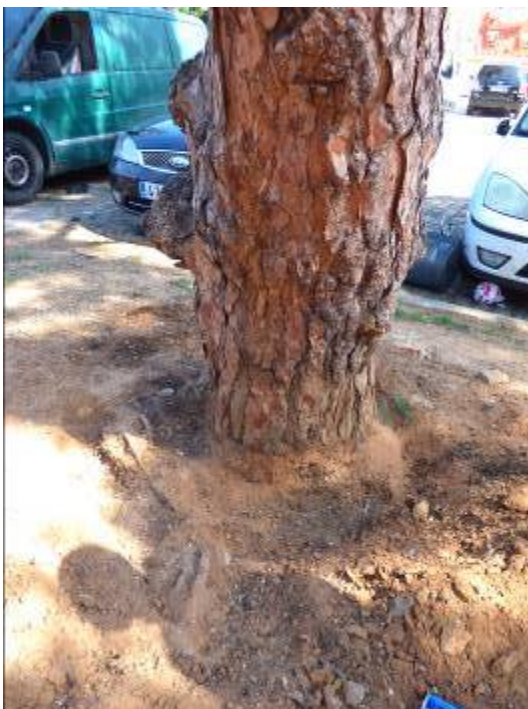
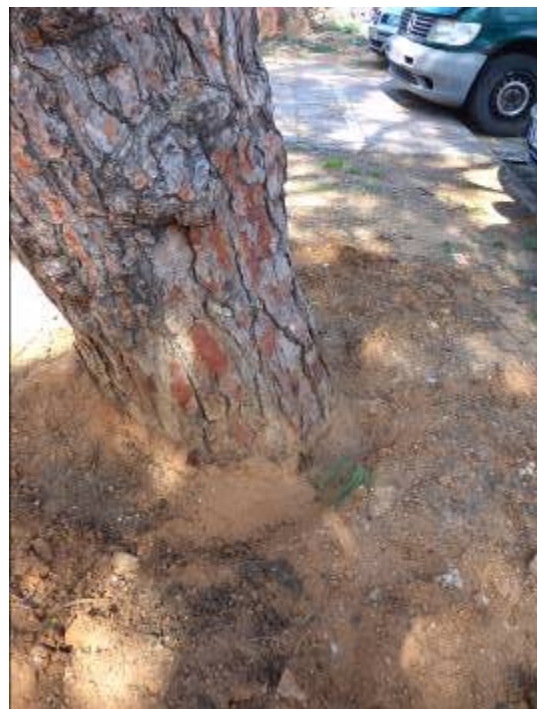
**9. FOTOGRAFÍAS:**

6. **LESIONES GRAVES:** Inclinación 33º SW, parcialmente compensada en altura. Vuelco en bisagra del ejemplar adyacente (ID983) sobre la copa y el acerado, quedando ramas secundarias desgarradas y enganchadas. La pérdida del árbol ID983 supone un cambio drástico en el entorno y en la exposición del ejemplar a los vientos locales dominantes y a los factores meteorológicos adversos. Raíces de hasta 5cm de diámetro con tendencia estrangulante en la zona de compresión de la inclinación. No se observa refuerzo radicular en la zona de tracción. Capa soterrada con presencia de escombros a partir de 70cm de profundidad que puede haber limitado un desarrollo del agarre radicular proporcional al desarrollo y carga del porte aéreo (tronco y copa).

7. **ESTADO GENERAL:** Árbol maduro, con vitalidad media, sin afecciones foliares apreciables ni defectos mecánicos significativos. Óptima densidad de raíces absorbentes que han permitido al árbol conservar su vigor fisiológico y funcional, a pesar de la carencia estimada respecto a la estabilidad mecánica, derivada una escasa presencia potencial de raíces leñosas de relevancia estructural.

8. **OBSERVACIONES:** Obra de remodelación de acerado circundante a la posición arbolada en octubre de 2019, por el levantamiento y rotura del pavimento que provocaban las raíces superficiales de este ejemplar y el adyacente (ID983). Se decide ampliar ambos alcorques para optimizar el espacio de desarrollo radicular, evitar cortes o daños en raíces, y favorecer la estabilidad y salud del arbolado afectado. La intervención se realiza bajo supervisión de técnicos especializados en arboricultura, en observancia estricta del Protocolo de Conservación del Arbolado en Obra (Plan Director del Arbolado), manteniendo toda raíz superficial (masa de raíces absorbentes de 1-2mm de diámetro y raíces leñosas de hasta 5cm diámetro que habían provocado el levantamiento del acerado) y con mínima alteración de los factores de carga (hormigón bajo pavimento) relevantes desde la perspectiva estructural. No se observa refuerzo estructural radicular tras la intervención. Antecedentes de vuelco de esta especie (*Pinus pinea*) con estado biomecánico y condiciones ambientales análogas: suelos poco profundos, etapas de desarrollo maduras y debilidad mecánica del anclaje por insuficiente desarrollo, engrosamiento y fortaleza radicular de partes leñosas, manteniendo vitalidad fisiológica gracias a la densidad y funcionalidad de las raíces absorbentes, lo que incrementa la carga sobre el centro de gravedad y el agarre, estructuralmente insuficiente (AP91/21, AP135/20, AP343/20).

Por la presente se informa que se ha procedido sin autorización previa, al apeo de un ejemplar maduro e inclinado de *Pinus pinea* situado en la Plaza Zodiaco, a causa del elevado riesgo de vuelco del árbol debido a estimarse un insuficiente desarrollo y refuerzo del anclaje radicular, y a la concurrencia de indicativos agravantes de la probabilidad de colapso; entre ellos, el vuelco del ejemplar anexo (ID983), coetáneo, de la misma especie, ocurrido sin producirse eventos meteorológicos adversos destacables, y que presentaba un historial de actuaciones (ampliación de alcorque en octubre 2019) y un estado biomecánico análogo (inclinación y raíces superficiales). Tras una somera excavación, se observa una tendencia espiralizante del sistema radicular en la zona de compresión de la inclinación, sin refuerzo adecuado en el área de tracción. Considerando que se han detectado debilidades de relevancia estructural en el anclaje, que el árbol presenta una inclinación superior a 30º sin el consiguiente desarrollo de contrafuertes ni de raíces tensoras y con proyección de vuelco sobre diana de alto tránsito y ocupación peatonal, que se ha producido el fallo súbito del congénere adyacente, con estado e historial equivalente, que se dispone de numerosos antecedentes de fallo de esta especie, tanto en la ciudad como en el resto del territorio nacional, en suelos poco profundos (como los urbanos) y por la inevitable pérdida de raíz pivotante y la tendencia al desarrollo de raíces estrangulantes que se produce durante el cultivo en contenedor, evidenciándose la debilidad mecánica del agarre de raíces de relevancia estructural en fases maduras, y puesto que cualquier testificación efectiva y concluyente a nivel radicular incrementaría la potencialidad de colapso, se determina que el riesgo de vuelco e impacto sobre personas excede el rango tolerable.
