**Expediente 1/2021**

AP-71-2021  
AAP

**COMUNICADO APEO DE ARBOLADO VIARIO (AP-71-2021)**

Código: AP-71-2021

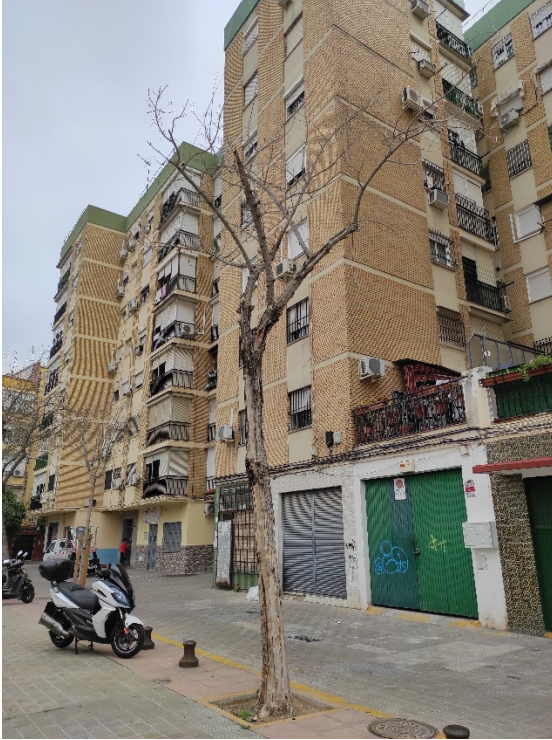
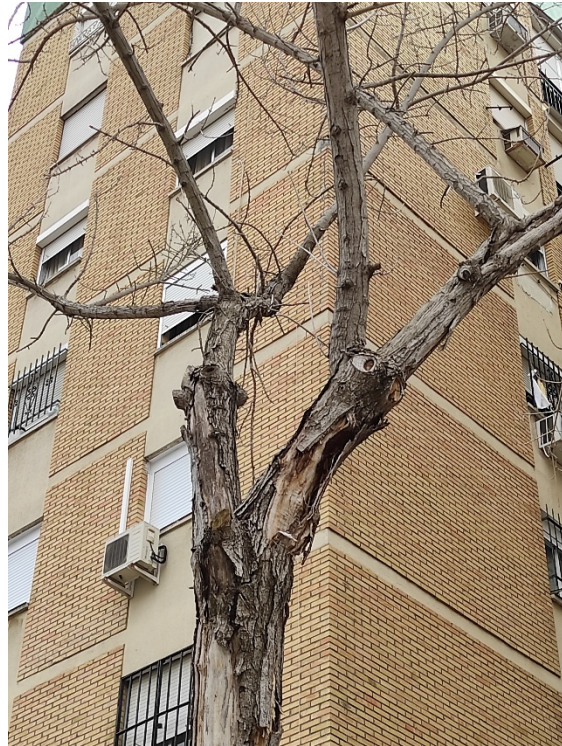
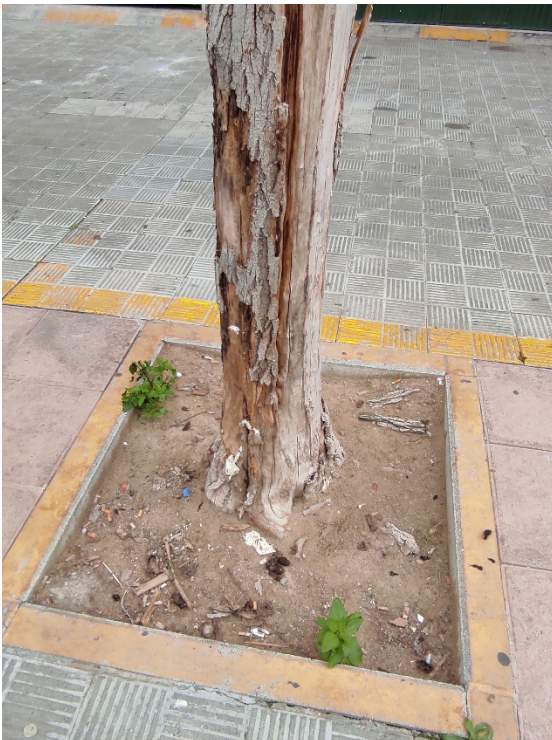
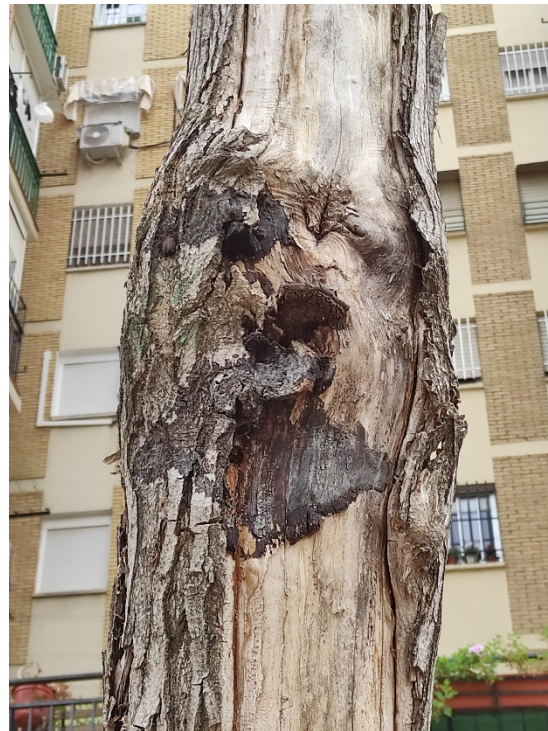
**12. FOTOGRAFÍAS:**

7. **ALCORQUE (m):** 1 x 1
8. **LATITUD DE ACERADO(m):** Zona peatonal.
9. **LESIONES GRAVES:**
  - Estructura fuertemente degradada por acción fúngica.
  - Multitud de carpóforos, probablemente de *Inonotus hispidus*.

- Degradación de los labios de herida.
  - Grietas recorriendo longitudinalmente la estructura.
  - Muerte cambial de la práctica totalidad de su perímetro en cuello y zona basal del tronco.

10. **ESTADO GENERAL:**
  - El estado fisiológico es aparentemente normal en copa. Se observan multitud de yemas a punto de brotar, lo que implicaría un aumento del peso significativo. Y por tanto una mayor probabilidad de colapso por el exceso de carga soportado por una estructura tan deteriorada.

11. **OBSERVACIONES:**
  - Al aplicar fuerza de tracción manual en el tronco, se produce oscilación significativa a nivel de cuello. Se llega a detectar auditivamente la rotura de la madera.

**Notas, explicaciones, descripciones:** Ejemplar con severa degradación estructural. Presenta multitud de carpóforos, aparentemente de *Inonotus hispidus*. Descortezamientos severos por toda la estructura. Grietas que recorren todo el tronco. Labio de herida también degradado. Muerte cambial en la práctica totalidad de su perímetro en cuello y zona basal del tronco.

El riesgo asociado al ejemplar es ELEVADO. Por tanto, se trata de una acción justificada por mitigación de RIESGO NO TOLERABLE. Se recomienda la reposición del ejemplar.

**Propuestas y/o consejos** Se realiza su apeo y se recomienda su reposición, puesto que no existen alternativas para permitir la viabilidad del ejemplar dentro de unos rangos razonablemente tolerables de riesgo asociado a él.
