**Expediente 70/2021**

AP-528-2021  
CAF

**FICHA DE APEO DE ARBOLADO VIARIO (528/21) PARTE 2ª**

- 1. FECHA:** 19/11/21
- 2. SITUACIÓN:** Calle Bami **DISTRITO:** Bellavista-La Palmera
- 3. ESPECIE:** *Brachychiton populneus* **Nº ID:** 201
- 4. P.C. (cm):** 120 **ALTURA (m):** 8 **ALCORQUE (m):** Cuadrado individual

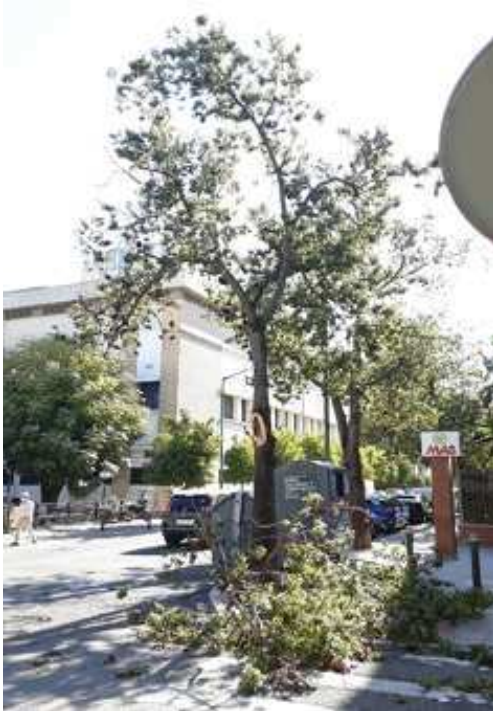
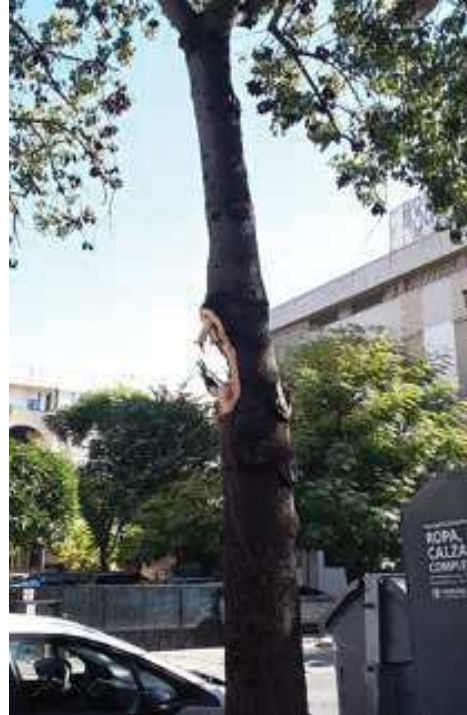
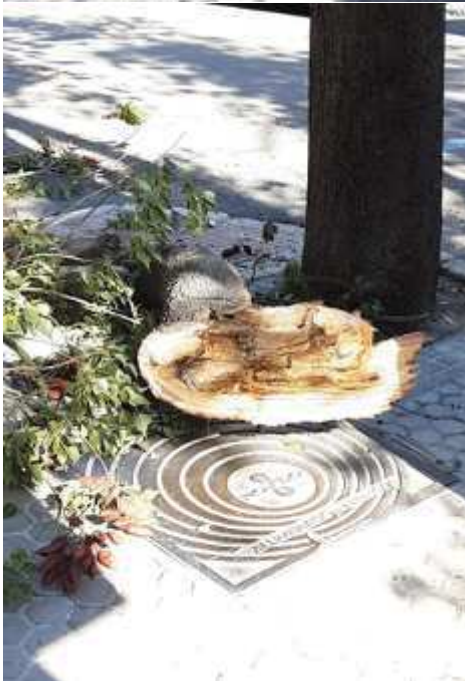
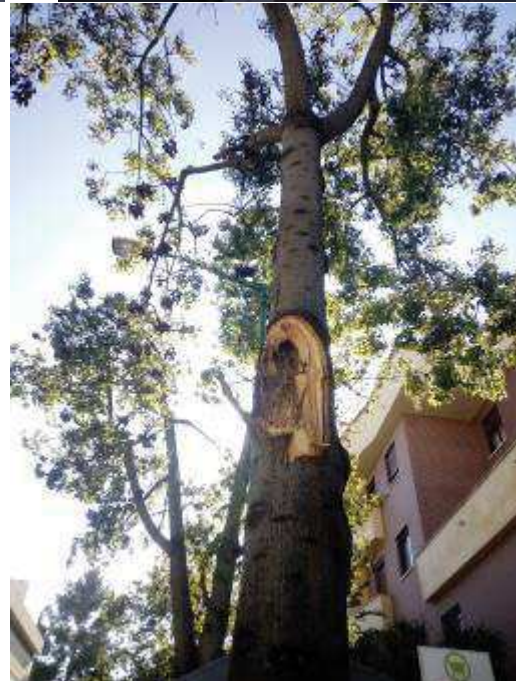
**9. FOTOGRAFÍAS:**

- 6. LESIONES GRAVES:** Aparente impacto de camión de obra durante maniobra para acceso a la calle perpendicular a esta alineación (C/Dulce Chacón), arrancando, desde el cono de inserción, la rama lateral de 35cm de diámetro que se encontraba entre 2.5 y 3m de altura. La herida, originada por el desgarró, deja expuesta la madera disfuncional del centro del árbol, donde se observa pudrición incipiente, habitual en la etapa de desarrollo que presentaba el ejemplar. El daño ha supuesto la pérdida de más de un tercio de sección transversal, y entorno al 40% del perímetro del tronco se encuentra afectado a este nivel.

- 7. ESTADO GENERAL:** Árbol maduro con vitalidad media, sin afecciones foliares significativas ni defectos mecánicos relevantes antes del choque del vehículo pesado.

- 8. OBSERVACIONES:** No es viable la renovación de esta posición arbolada debido a la presencia de varios servicios subterráneos en el entorno inmediato del alcorque (menos de 1m del pie) y a la proximidad de los contenedores de residuos, detectándose daños mecánicos en el ejemplar anexo al apeado, infringidos en la operación de recogida (ID144). El colapso de la rama se produce durante el corte de tráfico de la calle Dulce Chacón, para los trabajos de reasfaltado ejecutados por la contrata 'Pavimentos Matos', debido a la reparación de urgencia de una avería de la red de EMASESA a través de la contrata CARMOCOM, detectándose varios perjuicios más, a nivel radicular y de copa, en otros ejemplares de la alineación de esta unidad de gestión que se encontraban en el área de influencia de la obra, realizada sin previo aviso al Servicio de Parques y Jardines.

**MOTIVO DEL APEO:** Inviabile tras incidencia
