AP-314-2022
ALDV

FICHA DE SOLICITUD DE APEO DE ARBOLADO VIARIO (AP 314/22) PARTE 1ª

UBICACIÓN: C/Thomas Alva Edison (zona aparcamiento con C/ Leonardo Da Vinci)

Árbol: *Bauhinia variegata*

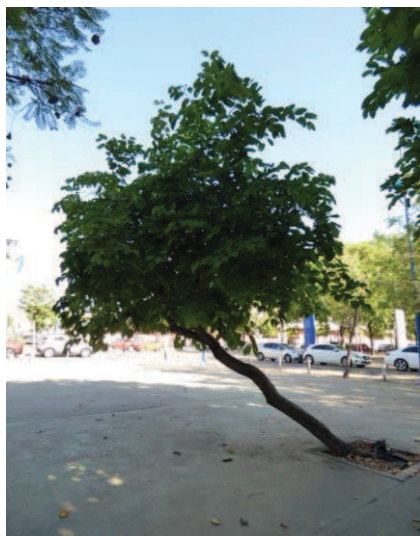
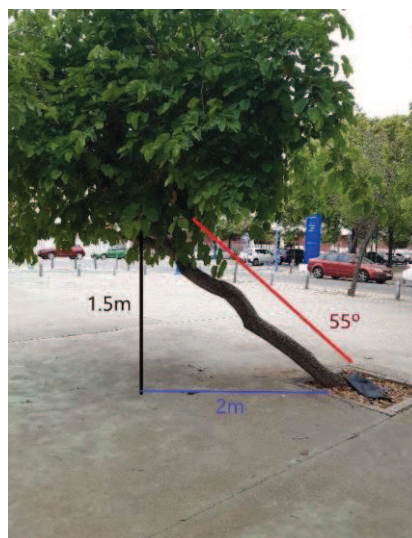
7. **ESTADO GENERAL:** inclinación muy severa y aparente ausencia de refuerzo estructural. Se aprecia un fallo primario potencial del anclaje radicular.

Vista general del y detalle de la inclinación del tronco

El riesgo de vuelco del ejemplar es elevado, debido a la elevada inclinación y a la ausencia aparente de refuerzo estructural, con alta probabilidad de impacto sobre diana de frecuente tránsito peatonal. A nivel de gestión, el ejemplar presenta un desarrollo estancado durante los últimos cuatro años, con una copa de mínima amplitud y sin incrementos apreciables de altura, perímetro, cobertura arbórea o ramificación, de manera que los beneficios ambientales que aporta se encuentran muy limitados. Considerando estos factores, y la interferencia que genera copa y tronco respecto al uso del espacio, obstaculizando parcialmente el paso en el espacio donde se proyecta el árbol, **se recomienda su apeo y sustitución.**

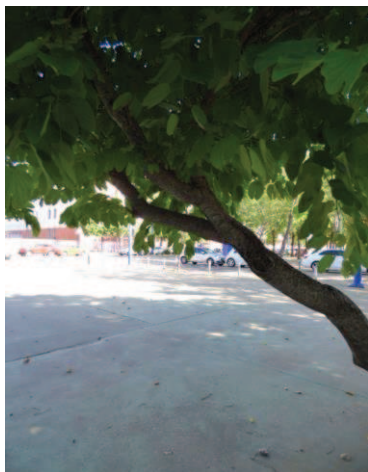
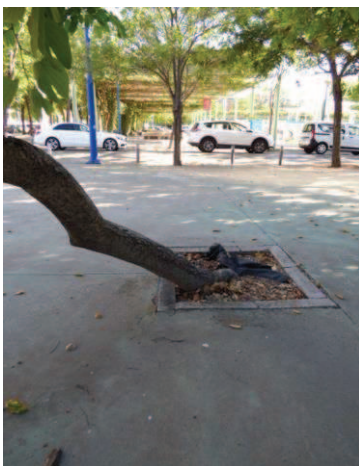
Detalle del tronco, cruz principal y ejes primarios

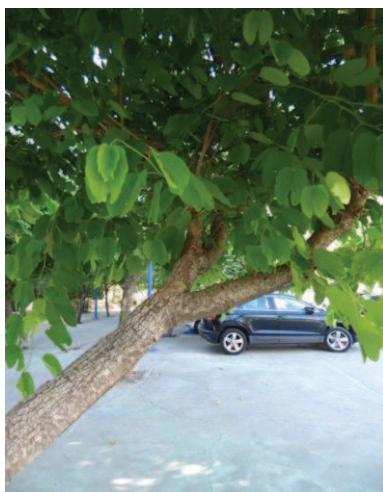
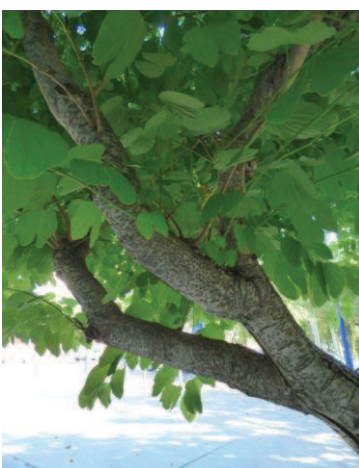
Detalle de la estructura de copa y calidad foliar

Principal (es) preocupación (es): Sin compensación de la inclinación del tronco en altura. Escasa amplitud y crecimiento anual mínimo

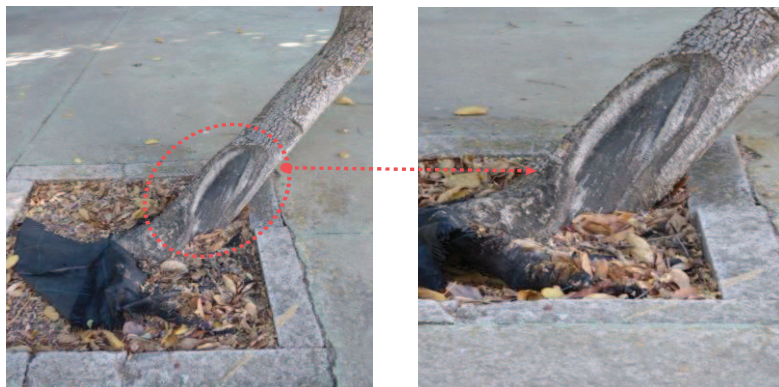
6. **LESIONES GRAVES:** Lesión de 30cm de extensión abarcando toda la zona basal en la cara de tracción

Vista de la zona basal y detalle de lesión en área de tracción

Cortiza muerta/pérdida Color/textura anormal de corteza
 Troncos codominantes Corteza incluida Grietas
 Alburas dañadas o con pudrición Chancro/agallas/nudos Rezan savia
 Daños por rayo Pudrición en duramen Cuerpos fructíferos/setas
 Cavidad/nido No % Perímetro Profundidad Conicidad atípica
 Inclinación 55 E ° Corregida? No
 Espesor de la pared residual (t) t/R %
 Crecimiento de respuesta Falta de eficiencia en el refuerzo mecánico de defectos
 Principal (es) preocupación (es): Inclinación muy severa (>50grados) desde el cuello del tronco hasta la cruz principal, potencialmente activa. Lesión de 30cm de extensión abarcando toda la zona basal en la cara de tracción, sin descomposición.
