AP-311-2022 a AP-313-2022
AP-311-2022
CAF

FICHA DE APEO DE ARBOLADO VIARIO (AP 311/22) PARTE 2ª

MOTIVO DEL APEO: Árbol muerto

- 1. FECHA:** 16/08/22
- 2. SITUACIÓN:** Avenida La Borbolla **DISTRITO:** Sur
- 3. ESPECIE:** *Platanus hispanica* **N ° ID:** 110
- 4. P.C. (cm):** 132 **ALTURA (m):** 7 **ALCORQUE (m):** Cuadrado individual

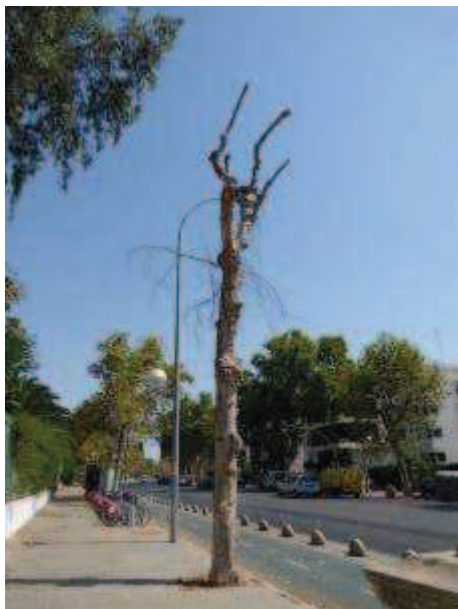
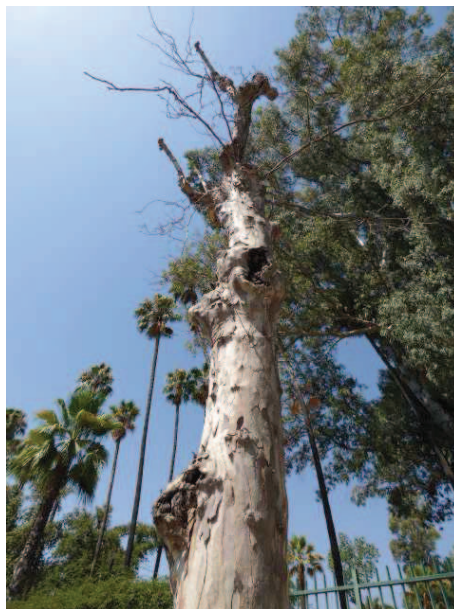
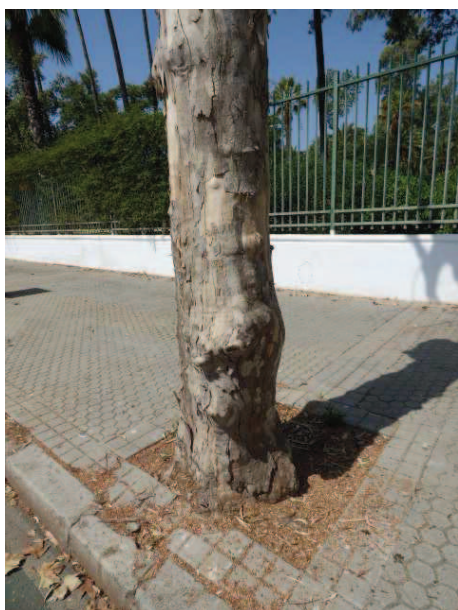
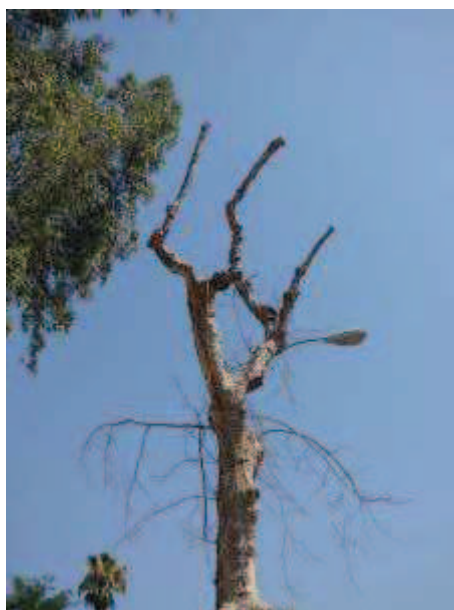
9. FOTOGRAFÍAS:

- 6. LESIONES GRAVES:** Chancros y termiteros extendidos, en evolución activa, observándose descortezado, necrosis y degradación mecánica de la madera afectada. Se trata del chancro característico de esta especie en nuestra ciudad, originado, según varios autores, por la acción conjunta de numerosos agentes bióticos (entre ellos, según diversos estudios, se ha detectado la presencia de *Kaloterms flavicollis* (termita), *Synanthedon codeti* (lepidóptero) y hongos como *Fusarium solani*, *Phaeoacremonium inflatipes*, *Splanchnonema platan*, *Inonotus sp.* y *Phialophora sp.*), en la base de los ejes primarios de copa, cruz principal y a lo largo del tronco. La incesante actividad de los agentes impide la compartimentación efectiva de las heridas, por lo que es probable el incremento progresivo de las lesiones, tanto en el interior de los fustes (oquedades y galerías), como en el exterior (necrosis cortical). 100% madera muerta en descomposición. Tras la muerte del ejemplar, existe una alta probabilidad de fractura de ramas y/o vuelco del árbol completo debido al consiguiente debilitamiento mecánico y pudrición de los tejidos disfuncionales.

- 7. ESTADO GENERAL:** Árbol maduro, muerto, antiguamente desmochado, completa eliminación de reiterados secos de todos los cimales en 2021, para evitar la caída sobre acerado y carril bici de estas partes más expuestas, por la altura, y fragilizadas, por la necrosis de la madera asociada a los chancros que debilitan sus inserciones.

Árbol maduro, muerto tras una regresión progresiva de origen radicular (factores abióticos), con antiguo desmoche de copa, la cual actualmente sólo se encuentra conformada por los cimales necróticos (eliminación completa de reiterados secos). Se aprecia el chancro característico de esta especie en nuestra ciudad, originado por la acción conjunta de numerosos patógenos (entre ellos, se ha detectado la presencia de *Kaloterms flavicollis* (termita), *Synanthedon codeti* (lepidóptero) y algunos hongos como *Fusarium solani*, *Phaeoacremonium inflatipes*, *Splanchnonema platan*, *Inonotus sp.* y *Phialophora sp.*), en la base de ramas y reiterados, y a lo largo del tronco. Cuando el árbol se encuentra vivo, la incesante actividad de los agentes impide la compartimentación efectiva de las heridas, por lo que produce el incremento progresivo de estas lesiones, tanto en el interior (grandes galerías) de los fustes, como en el exterior (necrosis cortical). Una vez que el árbol ha muerto, existe pérdida de tensión de crecimiento de la madera y la disfuncionalidad de los tejidos favorece el incremento de la velocidad de descomposición del material.

Aunque un ejemplar muerto sufre una pérdida de resistencia mecánica de la madera que implica el aumento de la probabilidad de fallo y no aporta beneficios ambientales en cuanto a cobertura arbórea, este árbol, y otros dos coetáneos de la misma especie (ID113 y ID114), se han conservado en pie tras su muerte debido a su valiosa contribución ecosistémica como hábitat de fauna urbana insectívora (durante las podas periódicas de mantenimiento de la alineación se ha registrado la presencia de murciélagos Gén. *Pipistrellus* en cavidades y galerías de este arbolado, perimetral a Parque de M^a Luisa). Para minimizar el riesgo de fallo e impacto sobre carril bici y acerado, se eliminaron las partes más frágiles y expuestas (reiterados sobre cimales de hasta 5cm de diámetro), conservando el fuste principal, es decir, tronco y cimales, ya que, por el diámetro y geometría que presentaban, era improbable la fractura. Dadas las próximas labores de reurbanización de esta zona, se procede a la tala de este árbol muerto (junto a dos ejemplares más de alineación en estado y situación análoga). Esta actuación se ha programado en la época del año más propicia para reducir en la medida de lo viable el perjuicio al ecosistema vinculado al árbol, ya que a finales de verano los alevines ya abandonan el nido y antes del amanecer se encuentran fuera del mismo.
