AP-484-2022
CAF

SOLICITUD DE APEO DE ARBOLADO VIARIO (AP-484-22) PARTE 2ª

MOTIVO: RIESGO NO TOLERABLE

ISA Formulario de Evaluación Básica de Riesgo de Arbolado F2

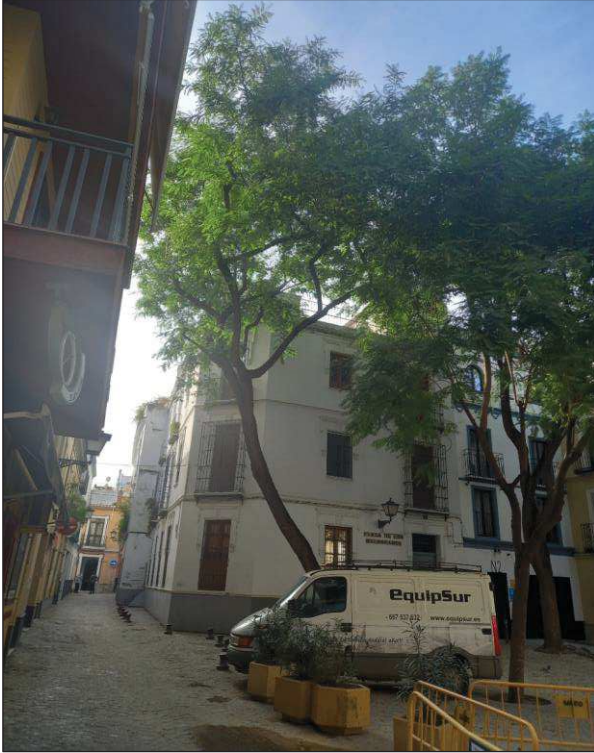
6. **ALTURA (m):** 17
7. **ALCORQUE (m):** Circular de aprox. 1m de diámetro.
8. **LATITUD DE ACERADO (m):** Zona peatonal.
9. **LESIONES GRAVES:**
 - Inclinación generalizada de más de 36º respecto a la vertical, asociada a un efecto de palanca que presenta toda su estructura debido a la alta esbeltez de la misma.

1. Vista general de la posición

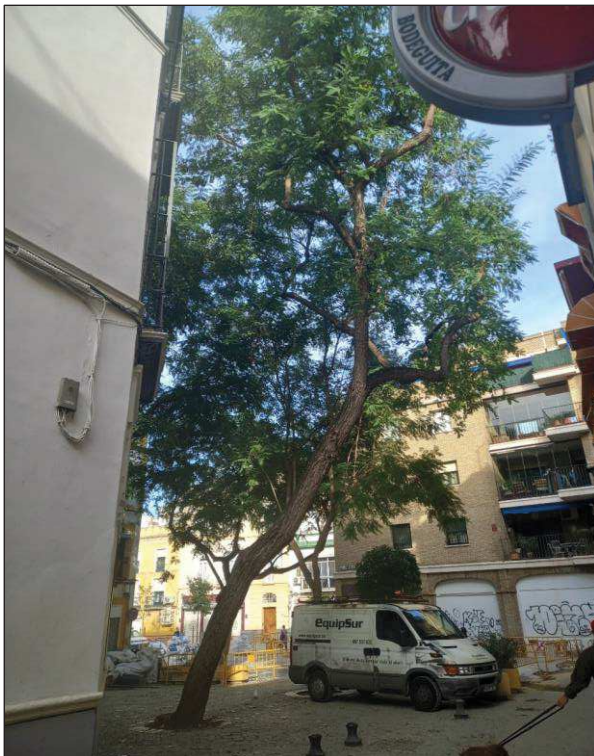
3. Vista general. La copa retoma la verticalidad

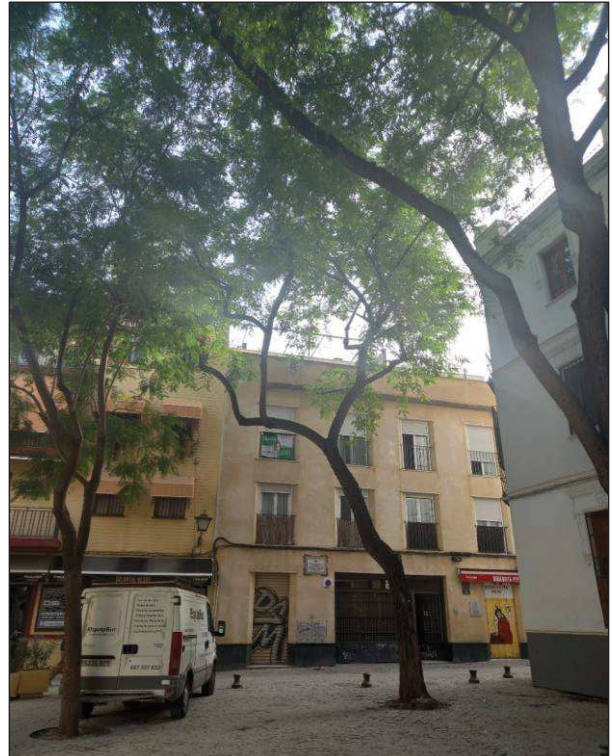
4. Vista general. Ahilamiento

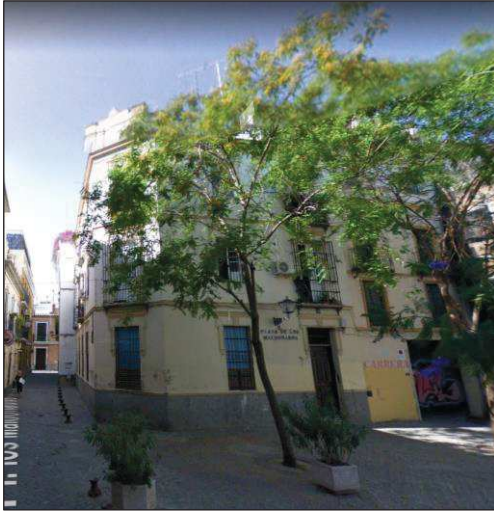
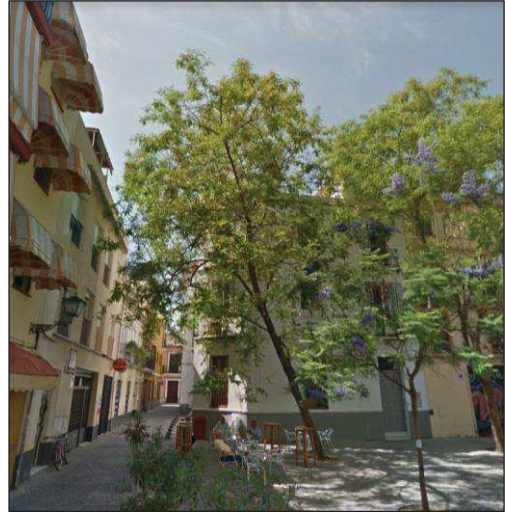
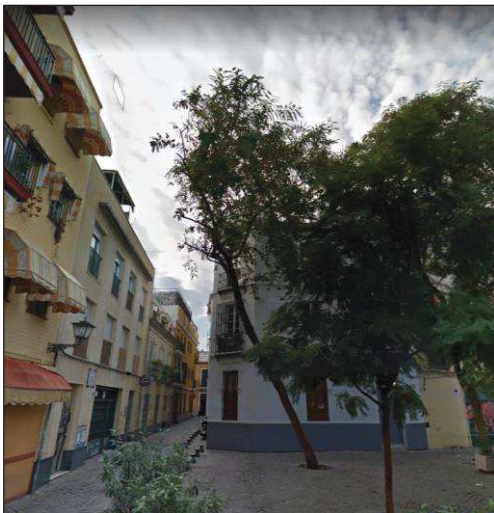
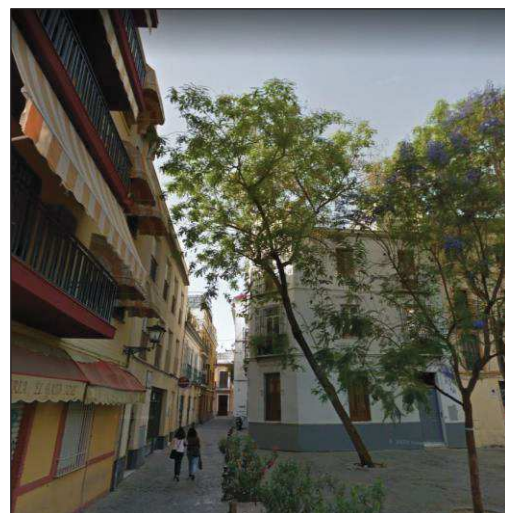
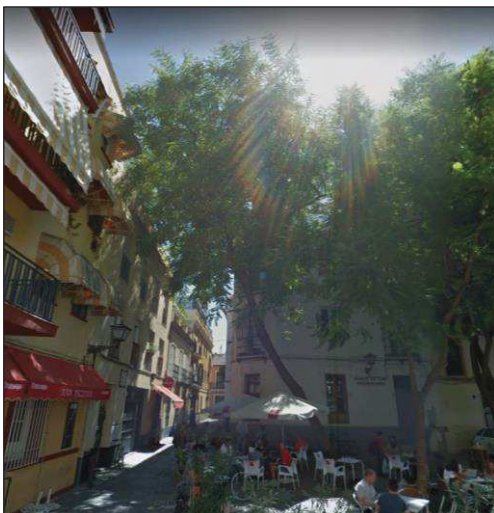
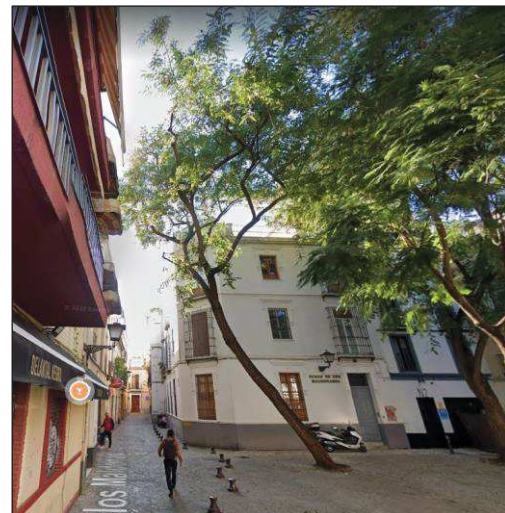
Ejemplar de Tipuana con inclinación muy acusada, presentando actualmente más de 36° en orientación E. Se encuentra bajo monitorización en nivel de inspección F2 desde el año 2019. En dicha fecha se realizó un estudio con tecnología TRU y se detectó un nivel aceptable de raíces fuera del alcorque, aunque sin poder determinar si la principal función de estas raíces era mecánica o fisiológica, ya que a nivel fisiológico, no muestra problemas pero si los presenta a nivel mecánico en el anclaje. En aquel momento, se decidió apostar por su conservación estableciendo una serie de medidas de mitigación que, tras 3 años, se puede constatar que no han sido efectivas. A través del análisis de fotografías históricas, se observa que la inclinación del árbol ya es notable desde 2012 (Foto 5), y sigue aumentando hasta 2017, a la vez que retoma cierta verticalidad con la altura. A partir de 2015 también puede observarse el desarrollo de contrafuertes en la base y el crecimiento de las raíces superficiales en tensión, comprimidas por el alcorque y con daños mecánicos. En el entorno del alcorque puede observarse cierto abultamiento y algunas grietas, pero no se ha levantado el pavimento como en el ejemplar contiguo ID1. Desde 2019 ha ido aumentando la inclinación en aproximadamente 2° por año, no resultando efectivas las actuaciones de reducción de copa ejecutadas sobre el ejemplar con el objetivo de reducir el momento de fuerza en la base. El fallo del anclaje proviene desde su origen, debido a la incorrecta elección de una especie de porte grande y especialmente heliófila en un entorno tan limitado tanto a nivel aéreo como a nivel radicular. Por todo lo expuesto, se considera que la inclinación del tronco y exposición de la copa han llegado un límite no tolerable, pues como se ha comentado, las opciones de mitigación no han resultado efectivas y el ejemplar se encuentra actualmente rotando su plato radicular, entendiéndose que puede provocarse su fallo completo en cualquier momento.

5. Histórico de la evolución de la inclinación. Fuente: Street View

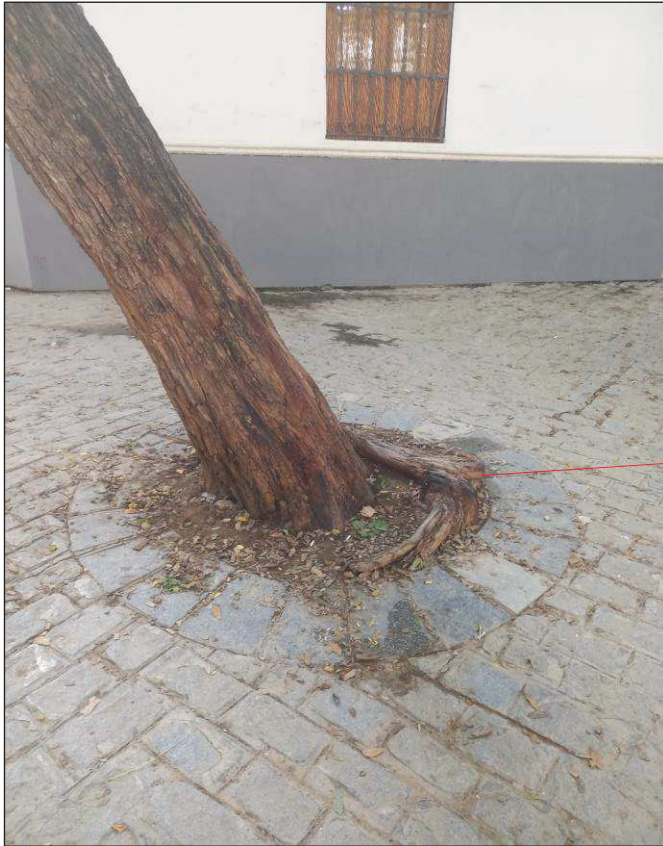
- Aumento significativo del levantamiento de la zona de seguridad radicular.
 - Raíces con crecimiento espiralizante.
10. **ESTADO GENERAL:**
 - El estado fisiológico, asociado al vigor, está dentro de los parámetros normales. Hecho que puede incidir negativamente en la inclinación generalizada y favorecer el vuelco completo.

6. Vista actual de la base. Raíces superficiales dañadas

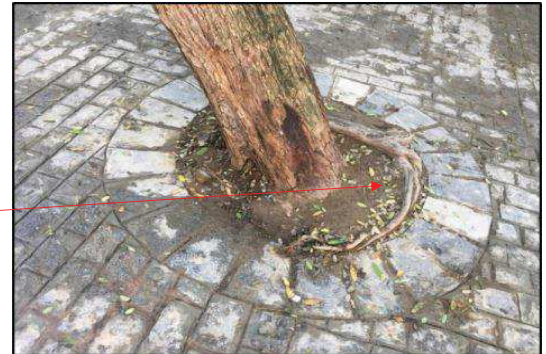
7. Inspección 2019. Detalle de la base

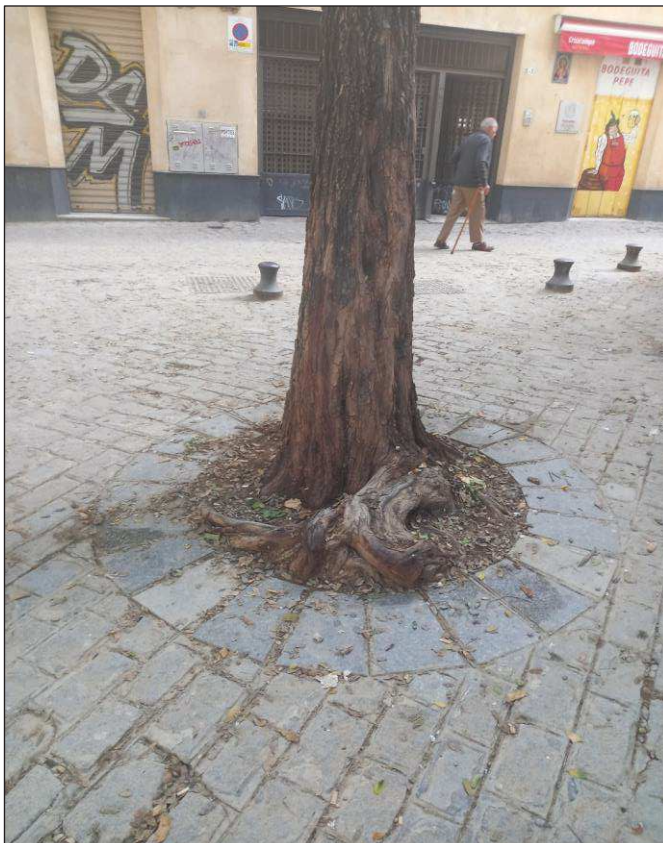
8. Detalle de la base. Raíces constreñidas

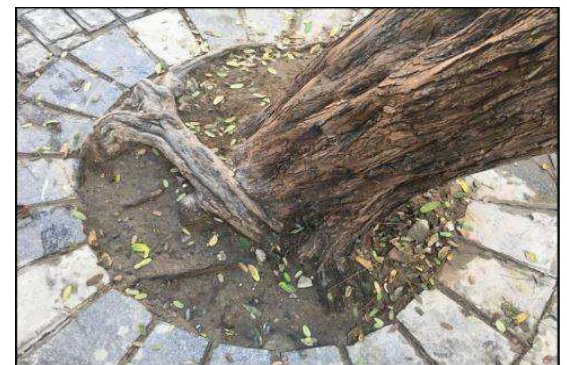
9. Inspección 2019. Detalle de la base

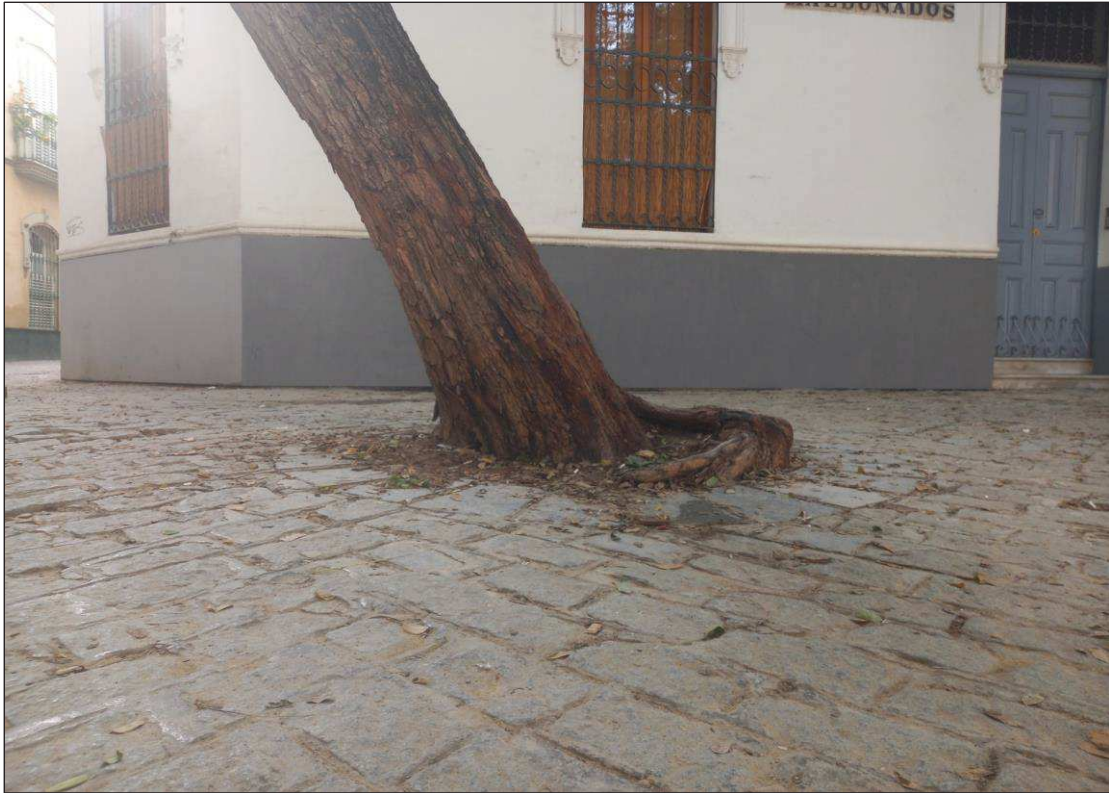
10. Vista de la base y el entorno

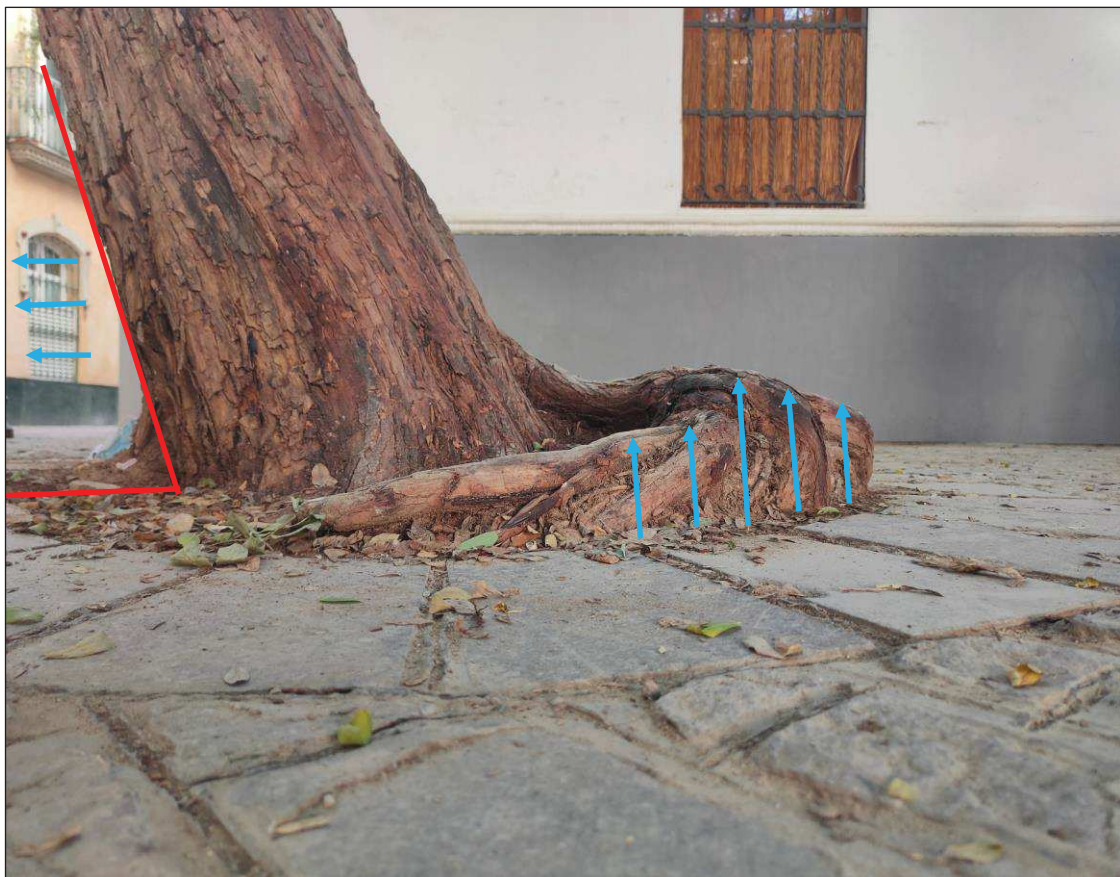
11. Vista de la rotación del plato radicular

1º Tala. El ejemplar presenta un fallo irrecuperable en su sistema radicular de anclaje. No ha sido posible controlarlo mediante podas de reducción y se considera que cualquier alteración en el alcorque actual provocaría su fallo inmediato. Se propone su eliminación y trabajar en mejorar del alcorque para adaptarlo a una nueva plantación de calidad, evitando así que se repitan errores en la implantación.

2º Renovación. Se propone destoconar el alcorque y mejorar sus condiciones realizando una enmienda de tierra de calidad y aporte de nutrientes. A su vez, se propone hacer una prueba de drenaje para comprobar su correcto funcionamiento y actuar en consecuencia. Debido a las expectativas de crecimiento y colonización del espacio aéreo de los ejemplares adyacentes, se propone renovar la posición con una especie de porte pequeño, ya que el espacio aéreo que quede libre tras la tala, pronto será ocupado por la copa de la Tipuana y la Jacarandá, viéndose equilibrados a corto-medio plazo los beneficios ecosistémicos tan necesarios que ofrecía este ejemplar.
