**Expediente: 8/2022**

**FICHA DE APEO DE ARBOLADO VIARIO (AP2/22) PARTE 2ª**

# ISA Formulario de Evaluación Básica de Riesgo de Arbolado

Cliente: Ayuntamiento de Sevilla Fecha: 10/01/2022 Hora: 9:30am  
 Dirección/localización árbol: Avenida El Cid (DISTRITO SUR) ID. Árbol: Sin ID (2) Hoja 1 de 2  
 Especie de árbol: *Platanus orientalis var. acerifolia* Perímetro: 55 cm Altura: 7 m Proyección copa diám.: 5m  
 Asesor: Isabel García Ruiz Periodo de tiempo: 30min Herramientas utilizadas: Cámara fotográfica, martillo goma, cinta métrica

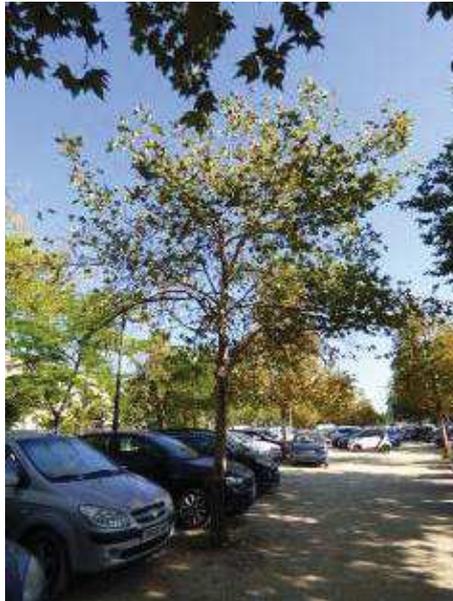
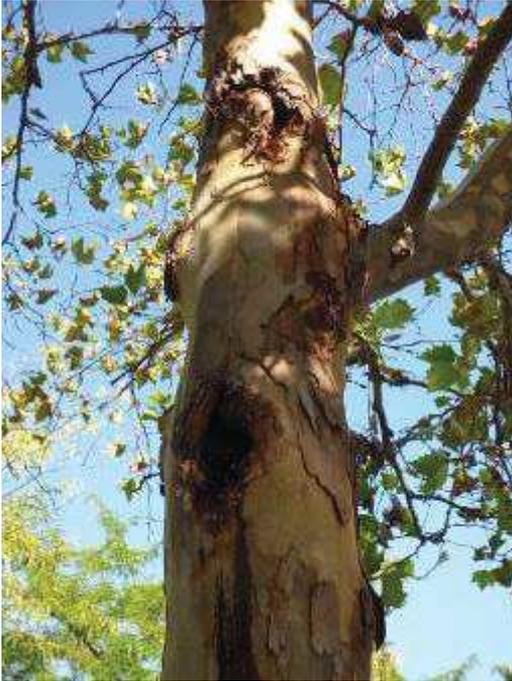
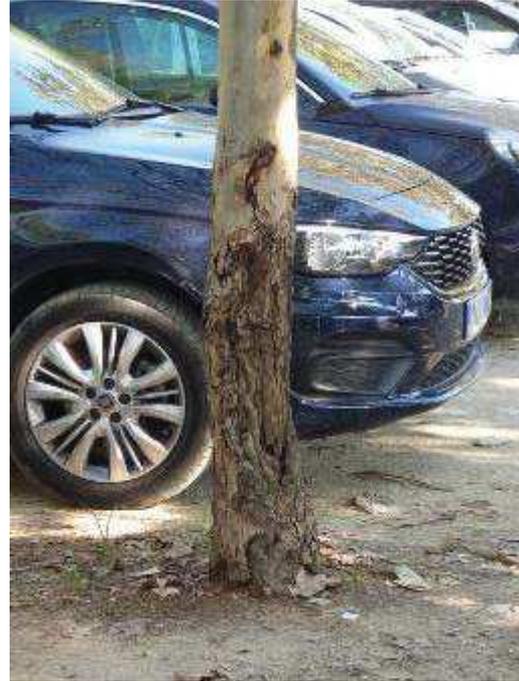
9. **FOTOGRAFÍAS**

6. **LESIONES GRAVES:** Chancros y termiteros, en evolución activa, a nivel de la inserción de las ramas principales y secundarias, y a lo largo del tronco, observándose descortezado, exudaciones, necrosis y degradación mecánica de la madera afectada. Lesión en la base del tronco, hasta 45cm de altura, en la orientación Sur, con madera expuesta en descomposición, y tejidos oclusivos perimetrales también dañados, por impacto reiterado de vehículos durante la maniobra de estacionamiento.

7. **ESTADO GENERAL:** Árbol adulto, incipientemente desvitalizado, con defoliación prematura y afecciones foliares por 'Oídio'. Inhibición del desarrollo radicular como consecuencia de la excesiva compactación de la superficie de albero.

**MOTIVO DEL APEO:** Obras de reacondicionamiento del suelo

8. **OBSERVACIONES:** Próxima obra de reacondicionamiento del suelo proyectada por la Gerencia de Urbanismo que va a provocar daños ineludibles en el área crítica de anclaje y área de afección radicular.
