Expediente: 47/2022

AP-43-2022
AAP

SOLICITUD DE APEO DE ARBOLADO VIARIO (AP 43-22) PARTE 2ª

MOTIVO DEL APEO: Inviabile tras obra de edificación

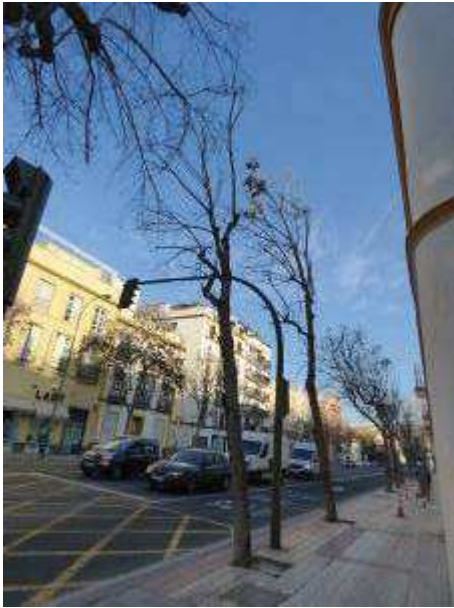
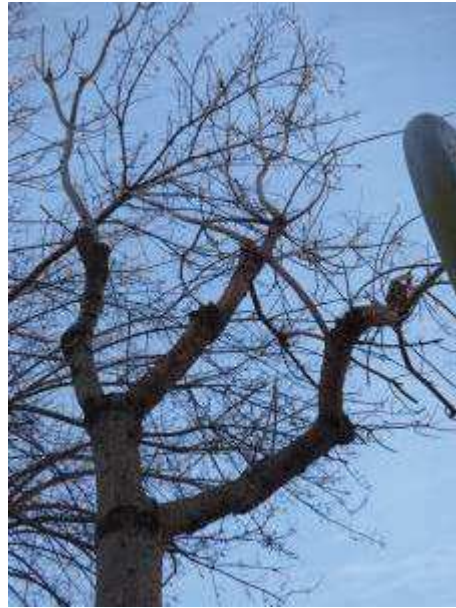
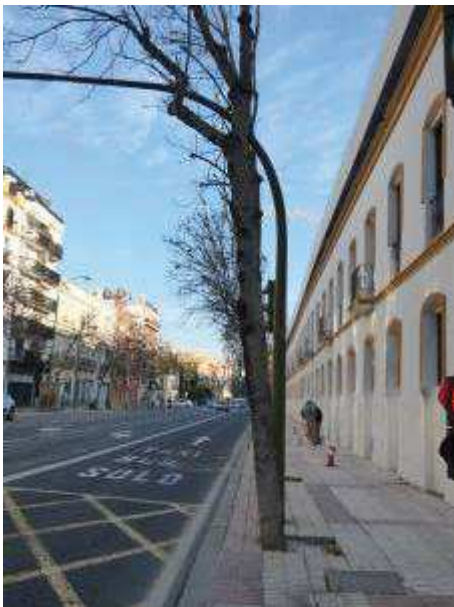
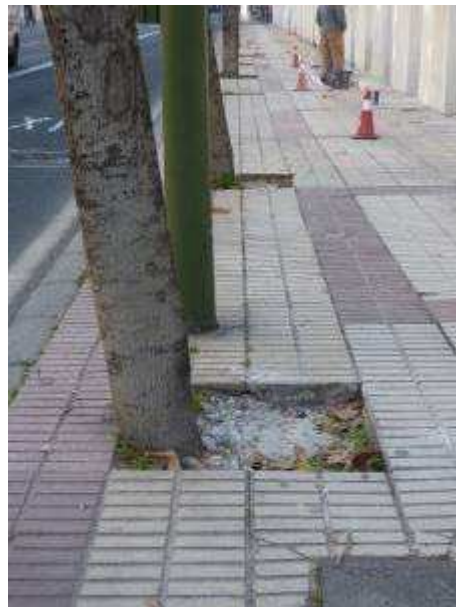
10. FOTOGRAFÍAS:

7. **LESIONES GRAVES:**
 - Pudrición interna y formación incipiente de cavidades en los tres ejes principales remanentes en copa, desde los cortes del antiguo terciado o desmoche.

- Madera disfuncional y necrosis de tejidos a partir de la cruz principal, con 90% de ramas secas y alta probabilidad de fallo debido a la pérdida de resistencia mecánica asociada a la muerte de tejidos.

- Cuello del tronco sobreenterrado entre 30-40cm y cortes radiculares por la antigua canalización subterránea del cableado de señalización semafórica y otros servicios.

8. **ESTADO GENERAL:**
 - Árbol adulto, en estado decrepito, con declive fisiológico irreversible y terminal.
9. **OBSERVACIONES:**
 - El ejemplar ha convivido más de diez años con las instalaciones temporales de fijación de la fachada del edificio anexo, lo que, inevitablemente, ha afectado y restringido su desarrollo. Tras la eliminación de estas estructuras, una vez iniciada la obra de construcción del nuevo edificio de viviendas de La Florida, se realizaron dos intervenciones de poda en 2021, consistentes en la reducción de su amplitud lateral y en el aumento de la separación respecto a fachada, para habilitar los trabajos y movimiento de maquinaria pesada, equipos de trabajo y materiales vinculados a la obra de edificación. El árbol no ha superado la grave desadaptación por la alteración sustancial del entorno, las afecciones abióticas derivadas de los trabajos de construcción actuales y la excesiva poda por exigencia de obra, que ha implicado la exposición de la madera en las zonas de corte y la mengua del volumen total de copa y área foliar, y, con ello, de su capacidad fotosintética y resiliencia.

"ÚNICO.- Autorizar el apeo de un ejemplar de *Firmiana simplex* con ID nº 315, situado en la calle Menéndez Pelayo (AP-43-2022). De acuerdo con el informe del Servicio Técnico: **MOTIVO DEL APEO:** Inviabile tras obra de edificación. A causa de su estado decrepito, evidenciando declive fisiológico terminal, con un 90% de copa muerta. El árbol se encuentra en el área de influencia de la obra del edificio que ocupa la manzana conformada por las calles de La Florida-Luis Montoto-Menéndez Pelayo, y se ha visto sustancialmente perjudicado por la alteración significativa de su entorno, conviviendo durante más de una década con la estructura temporal instalada para asegurar la sustentación de la fachada patrimonial del bloque antes del comienzo de la obra de construcción, lo que ha implicado la restricción y condicionamiento de su desarrollo aéreo y una desadaptación relevante tras la retirada de esta instalación. Por otro lado, en los últimos años, además de las afecciones abióticas inevitables derivadas de la proximidad de la maquinaria pesada y de los propios trabajos de construcción del inmueble, ha sufrido dos intervenciones drásticas de poda en 2021, basadas en la disminución de la extensión lateral y apantallado de copa, para habilitar el movimiento de materiales y equipos de la obra en ejecución, quedando reducida al 50% de su volumen original. El estado biomecánico de la copa antes de estas dos actuaciones de poda se encontraba ya degradado debido al antiguo desmoche total, práctica actualmente obsoleta por los daños irreversibles que implica para el árbol, detectándose cavidades y pudrición interna a partir de esos puntos de corte. Puesto que su funcionalidad es nula, en cuanto a contribución a la mejora de las condiciones ambientales urbanas y servicio ecosistémico, que su viabilidad se encuentra comprometida a corto plazo, y que existe un alto riesgo potencial de fallo de partes o del árbol completo por el debilitamiento mecánico y la pérdida de resistencia estructural de la madera necrótica, se solicita su apeo. **ESTADO GENERAL:** Árbol adulto, en estado decrepito, con declive fisiológico irreversible y terminal. **OBSERVACIONES:** El ejemplar ha convivido más de diez años con las instalaciones temporales de fijación de la fachada del edificio anexo, lo que, inevitablemente, ha afectado y restringido su desarrollo. Tras la eliminación de estas estructuras, una vez iniciada la obra de construcción del nuevo edificio de viviendas de La Florida, se realizaron dos intervenciones de poda en 2021, consistentes en la reducción de su amplitud lateral y en el aumento de la separación respecto a fachada, para habilitar los trabajos y movimiento de maquinaria pesada, equipos de trabajo y materiales vinculados a la obra de edificación. El árbol no ha superado la grave desadaptación por la alteración sustancial del entorno, las afecciones abióticas derivadas de los
