AP-32-2022
AAP

SOLICITUD DE APEO DE ARBOLADO VIARIO (AP-32-22) PARTE 2ª

MOTIVO: RIESGO NO TOLERABLE

Formulario de Evaluación Básica de Riesgo de Arbolado

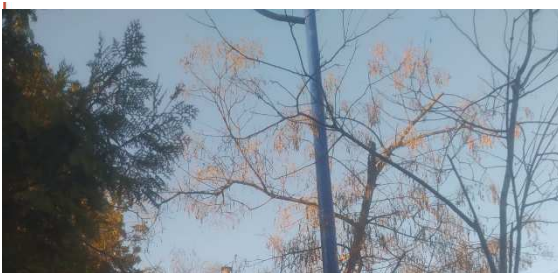
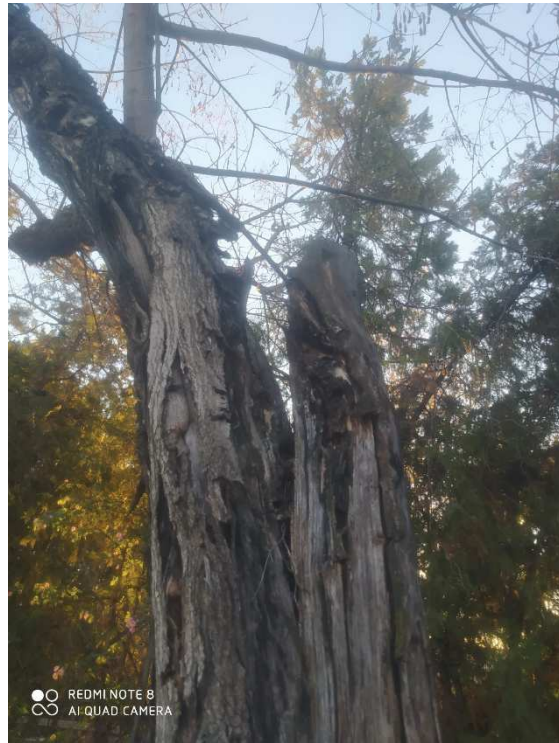
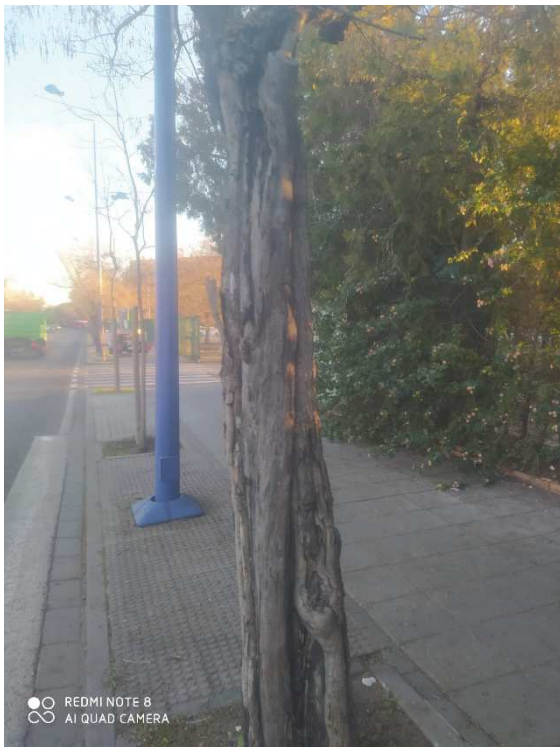
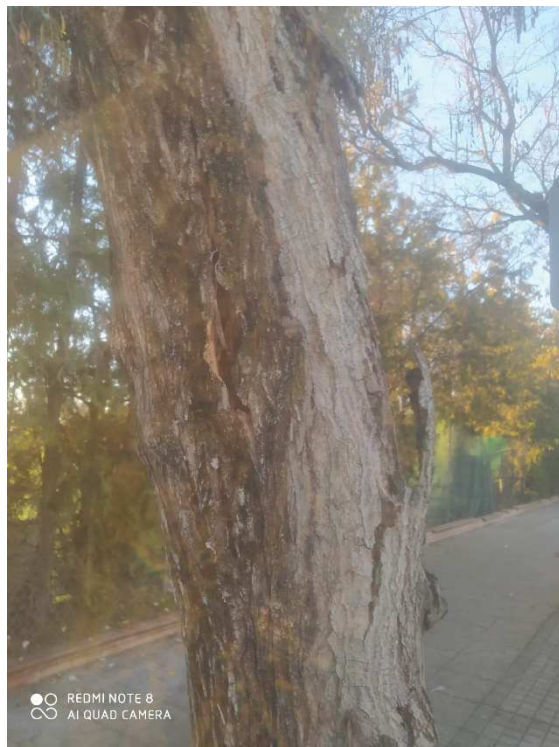
12. FOTOGRAFÍAS:

1. **FECHA:** 1 de febrero de 2022
2. **SITUACIÓN:** Calle José de Gálvez.
3. **Distrito:** Triana.
4. **ESPECIE:** *Styphnolobium japonicum*.
5. **P.C. (c.m):** 92
6. **ALTURA (m):** 8
7. **ALCORQUE (m):** 1 x 1
8. **LATITUD DE ACERADO(m):** 4
9. **LESIONES GRAVES:**
 - Fisura en horquilla de cruz primaria, que avanza por todo el tronco hacia el cuello.
 - Único eje primario con anclaje muy deteriorado por acción fúngica, apoyándose en la estructura de farola adyacente, con proyección sobre paso de peatones.
 - No se detecta madera de reacción.
10. **ESTADO GENERAL:**
 - El estado general, asociado al vigor, es muy bajo. Por lo que se puede esperar una capacidad de consolidar defectos, prácticamente nula.
11. **OBSERVACIONES:**
 - La regresión es definitiva.

Notas, explicaciones, descripciones: Ejemplar fisurado en cruz principal con un solo eje primario. Eje primario con unión muy debilitada que ya ha empezado a fallar. Cavidad con pudrición y fisura en toda la longitud del tronco. Ejemplar apoyado sobre farola y ejemplar adyacente con proyección sobre paso de peatones. No presenta madera de compartimentación alguna. Ejemplar sin posibilidad de regeneración. Presenta fisuras y chancro en zona de compresión. Puede fallar en cualquier momento.

Propuestas y/o consejos Se solicita su apeo por nivel de RIESGO NO TOLERABLE. No existiendo alternativas para mitigarlo, y a la vez favorecer la consolidación de los defectos. En base a su estado, el momento del fallo es ya imprevisible.
