AP-285-2022
ALDV

FICHA DE APEO DE ARBOLADO VIARIO (285/22) PARTE 2ª

1. **FECHA:** 18/07/22
2. **SITUACIÓN:** Calle Sintra **DISTRITO:** Cerro Amate
3. **ESPECIE:** *Koelreuteria paniculata* **Nº ID:** 1946
4. **P.C. (cm):** 46 **ALTURA (m):** 6 **ALCORQUE (m):** Cuadrado individual

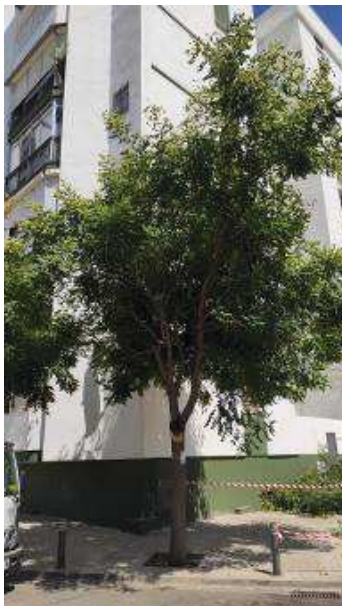
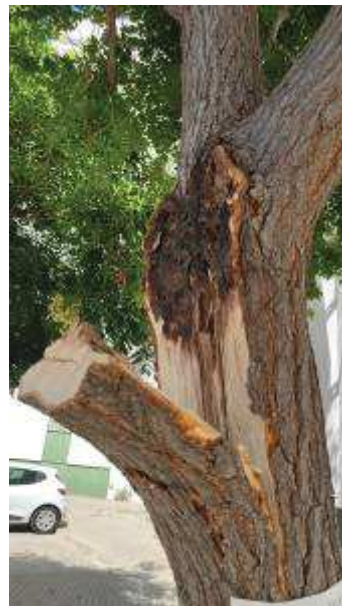
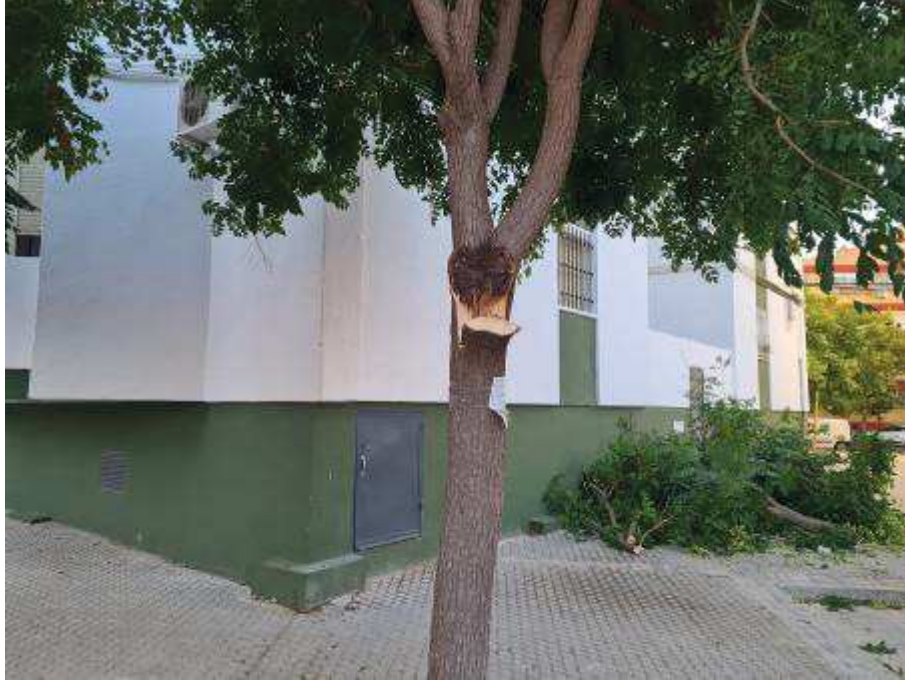
9. **FOTOGRAFÍAS:**

5. **LATITUD DE ACERADO:** Acceso a viviendas y zona comercial. Franja de aparcamiento en línea y calzada de un carril de circulación.
6. **LESIONES GRAVES:** Fallo de uno de los tres ejes principales que conformaban la copa, con desgarrar y pérdida de la mitad de la sección transversal a nivel de la cruz principal. En la herida abierta, se observa corteza incluida debilitando el anclaje de los tres brazos, hasta 15cm por debajo del punto de inserción.

7. **ESTADO GENERAL:** Árbol adulto, vitalidad media, porte severamente alterado desde vivero induciendo la codominancia de varios ejes primarios.
8. **OBSERVACIONES:** Se han producido numerosas incidencias análogas en esta alineación, debido a la grave alteración de la arquitectura natural de la especie, induciendo en las etapas juveniles del árbol la formación de una copa configurada por la codominancia de varios ejes principales en la cruz primaria (de 3 a 5). Con esta práctica sistemática de copado en vivero, se compromete severamente la viabilidad y el futuro del ejemplar, detectándose habitualmente corteza incluida entre las codominancias, áreas de necrosis vascular por el efecto estrangulante que ejerce un brazo sobre otro, especialmente en los puntos de contacto entre ejes, y baja eficiencia en el refuerzo mecánico de la cruz.

MOTIVO DEL APEO: Inviabile tras incidencia
