Expediente 1/2022

AP-287-2022
ALDV

FICHA DE APEO DE ARBOLADO VIARIO (287/22) PARTE 2ª

MOTIVO DEL APEO: Riesgo no tolerable

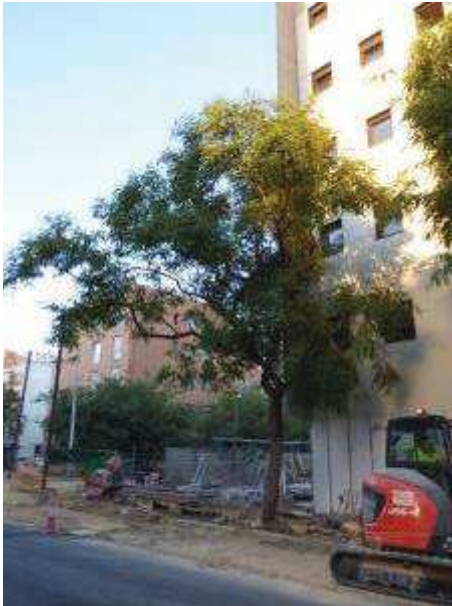
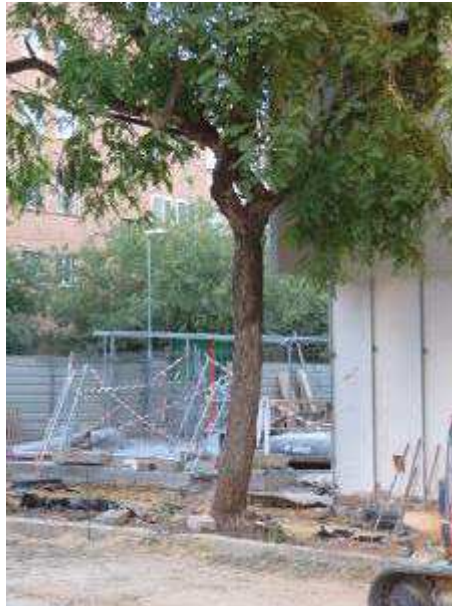
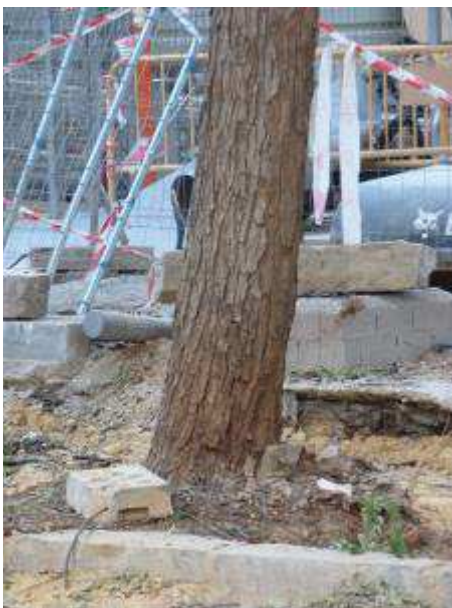
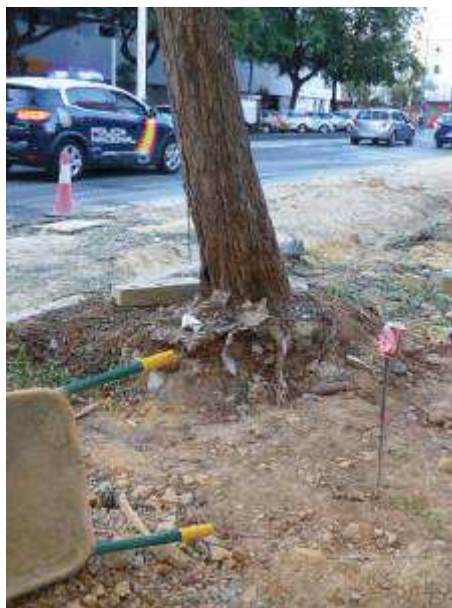
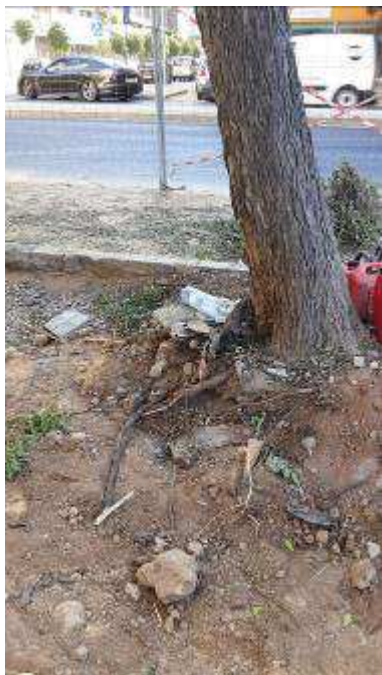
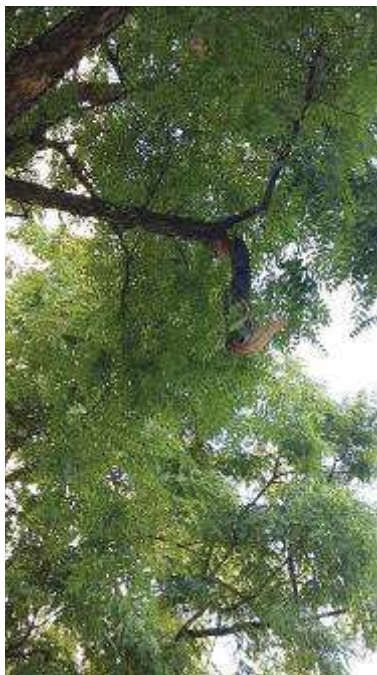
9. FOTOGRAFÍAS:

6. **LESIONES GRAVES:** Durante la última fase de la obra de construcción de una residencia universitaria por la empresa CABBSA S.A. (canalización de alumbrado público y restauración del acerado), se han eliminado y desgarrado de todas las raíces, tanto leñosas como absorbentes, alrededor del pie (sector N_W_S del plato radicular) hasta 40cm de profundidad, excepto en la orientación E (anexa a calzada), y se ha demolido y retirado el estrato de hormigón de 20-30cm de espesor que sostiene el acerado, de manera que tanto los daños producidos en el arraigo con maquinaria pesada (retroexcavadora) como la severa alteración de los factores de carga dentro del área crítica de anclaje radicular tienen gran relevancia estructural para la estabilidad del árbol completo, considerando su etapa de desarrollo. Tronco sin protección durante los trabajos de cambio de pavimento, provocando desgarros y descortezados en fuste y ramas principales. Al inicio de la obra, se registraron podas no autorizadas para habilitar el paso de camiones y maquinaria, eliminando sin permiso varias ramas de hasta 10cm de diámetro y provocando, además de la lesión, la desestructuración parcial de la copa.

7. **ESTADO GENERAL:** Árbol maduro, con síntomas de desvitalización asociada a los factores abióticos característicos del entorno de obra (altas temperaturas en las proximidades del árbol por las operaciones con maquinaria pesada, polvos de áridos y partículas en suspensión, cemento, daños mecánicos, ...).

8. **OBSERVACIONES:** A 1'5 m del pie, en la cara W, lindando con la fachada, se realizó a finales del pasado mes de junio una zanja de 3m de profundidad para canalización de redes de EMASESA. Esta excavación fue controlada diariamente registrándose la cantidad y diámetro de las raíces cercenadas (5 raíces de diámetro entre 5-8cm y numerosas no leñosas hasta 50cm de profundidad), y constándose el saneamiento (corte limpio) y el sellado (pasta cicatrizante para minimizar la desecación de la raíz) en los cortes de las partes seccionadas durante la intervención. Posteriormente, una vez concluido el soterramiento de la línea con éxito para la conservación del árbol, la empresa constructora procede a realizar otras operaciones dentro del área crítica de anclaje radicular sin notificación al Servicio de Parques y Jardines, a pesar de disponer del Protocolo de Protección del Arbolado en Obra y de haberse insistido encarecidamente en la obligación de avisar al equipo de inspección si se producía cualquier actuación significativa en esta zona tan fundamental para la estabilidad del arbolado en general, y, aún de mayor importancia en esta alineación, tras la eliminación previa de parte del sistema radicular en la excavación controlada. Se suprime con maquinaria pesada toda raíz hasta 40cm de profundidad desde 40cm del pie, quedando desgarradas y varios días expuestas a pesar del evidente déficit hídrico (ni saneamiento de cortes ni sellado), además se retira la solera de hormigón de 30cm de grosor alrededor del árbol sin considerar su función activa en la estabilidad del arraigo, realizando todas estas operaciones sin proteger mínimamente los troncos y ramas principales, quedando estos dañados por el impacto reiterado de la maquinaria.
