Expediente 1/2022

AP-293-2022
ALDV

FICHA DE APEO DE ARBOLADO VIARIO (293/22) PARTE 2ª

1. **FECHA:** 22/07/22
2. **SITUACIÓN:** Avenida Ramón Carande **DISTRITO:** Sur
3. **ESPECIE:** *Tipuana tipu* **Nº ID:** 735
4. **P.C. (cm):** 146 **ALTURA (m):** 10 **ALCORQUE (m):** Cuadrado individual

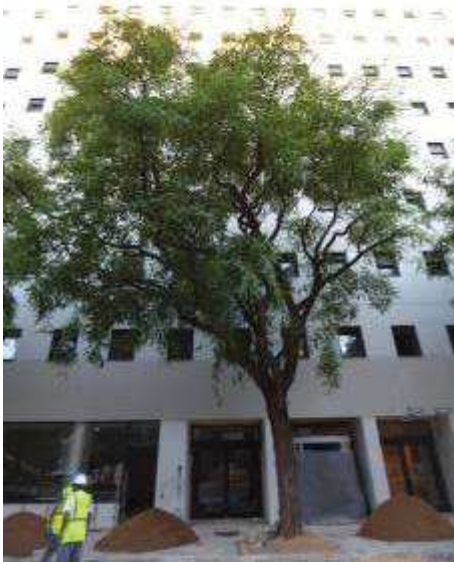
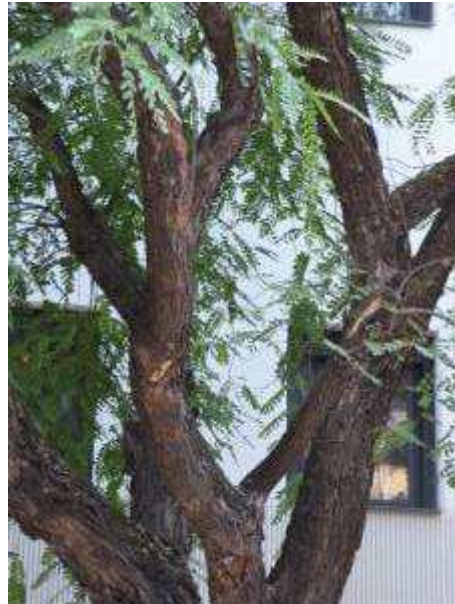
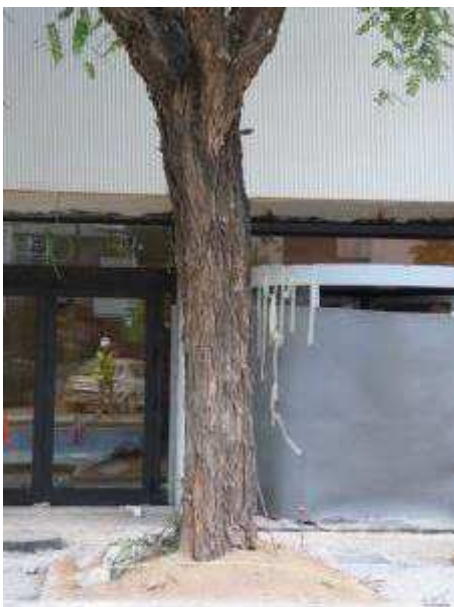
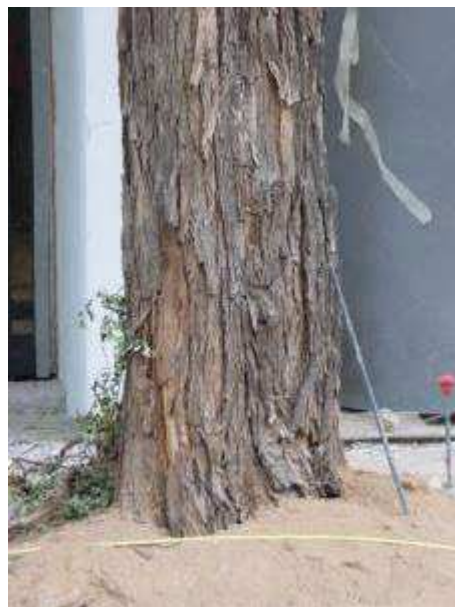
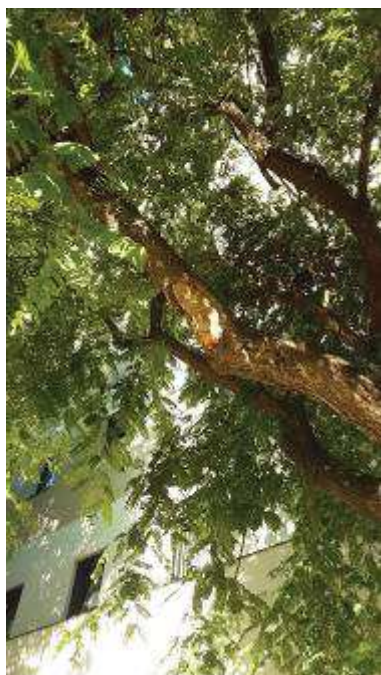
9. FOTOGRAFÍAS:

6. **LESIONES GRAVES:** Durante la última fase de la obra de construcción de una residencia universitaria por la empresa CABBSA S.A. (canalización de alumbrado público y restauración del acerado), se han eliminado y desgarrado de todas las raíces, tanto leñosas como absorbentes, alrededor del pie (sector N_W_S del plato radicular) hasta 40cm de profundidad, excepto en la orientación E (anexa a calzada), y se ha demolido y retirado el estrato de hormigón de 20-30cm de espesor que sostiene el acerado, de manera que tanto los daños producidos en el arraigo con maquinaria pesada (retroexcavadora) como la severa alteración de los factores de carga dentro del área crítica de anclaje radicular tienen gran relevancia estructural para la estabilidad del árbol completo, considerando su etapa de desarrollo. Tronco sin protección durante los trabajos de cambio de pavimento. Al inicio de la obra, se registraron podas no autorizadas para habilitar el paso de camiones y el desplazamiento de materiales en altura, se generaron heridas por impacto de grúa (9cm diámetro a 4m), rompiendo varias ramas secundarias, lo que provocó la desestructuración parcial de la copa.

7. **ESTADO GENERAL:** Árbol maduro, con síntomas de desvitalización asociada a los factores abióticos característicos del entorno de obra (altas temperaturas en las proximidades del árbol por las operaciones con maquinaria pesada, polvos de áridos y partículas en suspensión, efluvios del cemento, daños mecánicos, ...).

8. **OBSERVACIONES:** A 1'5 m del pie, en la cara W, lindando con la fachada, se realizó a finales del pasado mes de junio una zanja de 3m de profundidad para canalización de redes de EMASESA. Esta excavación fue controlada diariamente registrándose la cantidad y diámetro de las raíces cercenadas (en este ejemplar 5 raíces de hasta 4cm de diámetro y numerosas no leñosas hasta 50cm de profundidad), y constándose el saneamiento (corte limpio) y el sellado (pasta cicatrizante para minimizar la desecación de la raíz) en los cortes de las partes seccionadas durante la intervención. Posteriormente, una vez concluido el soterramiento de la línea con éxito para la conservación del árbol, la constructora procede a realizar otras operaciones dentro del área crítica de anclaje radicular sin notificación al Servicio de Parques y Jardines, a pesar de que disponía del Protocolo de Protección del Arbolado en Obra y de haberse insistido encarecidamente en la obligación de avisar al equipo de inspección si se producía cualquier actuación significativa en esta zona tan fundamental para la estabilidad del arbolado en general, aún de mayor importancia en esta alineación tras la eliminación previa de parte del sistema radicular en la excavación controlada. Se suprime con maquinaria pesada toda raíz hasta 40cm de profundidad desde 40cm del pie, quedando desgarradas y varios días expuestas a pesar del evidente déficit hídrico (ni saneamiento de cortes ni sellado), además se retira la solera de hormigón de 30cm de grosor alrededor del árbol sin considerar su función activa en la estabilidad del arraigo, realizando todas estas operaciones sin proteger mínimamente los troncos y ramas principales, quedando dañados por el impacto reiterado de la maquinaria.

MOTIVO DEL APEO: Riesgo no tolerable
