Expediente: 475/2022

AP-246-2022  
AAP

**"ÚNICO.-** Autorizar el apeo de un ejemplar de *Platanus hispánica* con ID nº 121, situado en la Plaza de la Encarnación (AP-246-2022). De acuerdo con el informe del Servicio Técnico: **MOTIVO DEL APEO:** Riesgo no tolerable y renovación de arbolado. Se trata de un árbol desvitalizado, con tronco inclinado/curvado y soterrado en parterre sobreelevado unos 0,5 m. Se constata generalizada afección por "chancro seco del plátano": en tronco graves defectos por tubo cerrado, por tubo abierto y muy grave pérdida de sección en angulación a media altura. En informe nivel F2 realizado por Tecnigral S.L. a fecha de 12/05/2022 se apunta que " el mayor riesgo de fractura está en ese punto considerado como crítico" y se resalta la desadaptación a la que se ve sometida el árbol -mayor exposición al viento-tras la desaparición de un ficus adyacente. Tampoco descarta "pudriciones en el cuello del tronco causadas por la anoxia producida por la subida del nivel de cota y los mas que posibles daños producidos durante las obras" de remodelación de la plaza. Se recomienda el apeo del ejemplar, ya que supone un riesgo por probable caída del ejemplar o de alguna

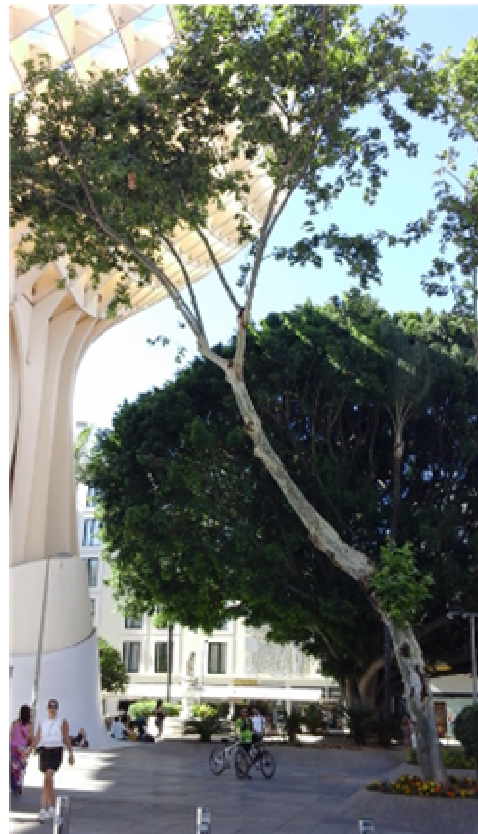
**Vista general: árbol "ahilado" y desvitalizado, con tronco curvado e inclinado.**

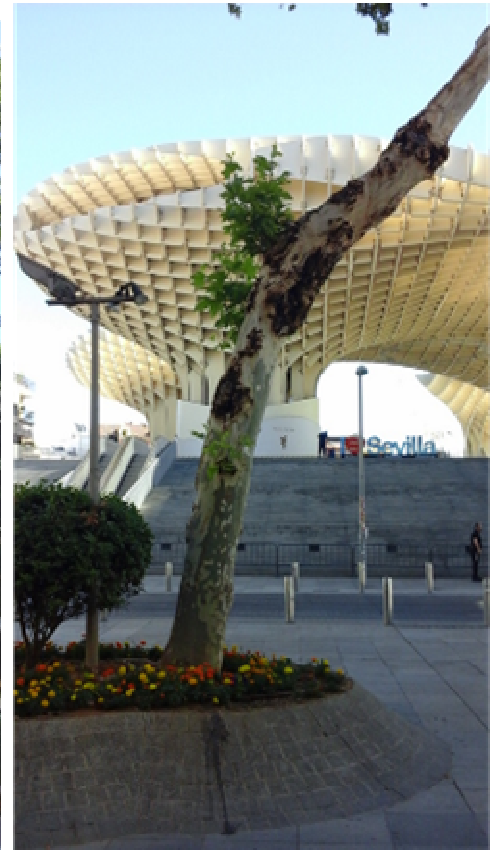
Pérdida de sección en tronco por fuerte ataque de "chancro seco del plátano".

**Cuello y parte baja del tronco soterrada e importantes heridas por "chancro seco del plátano".**

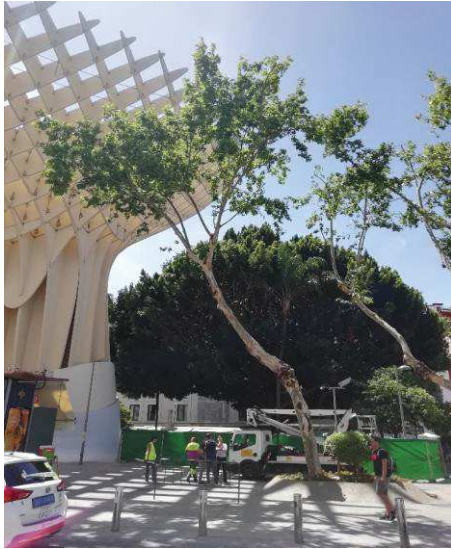
1. Vista general de la posición

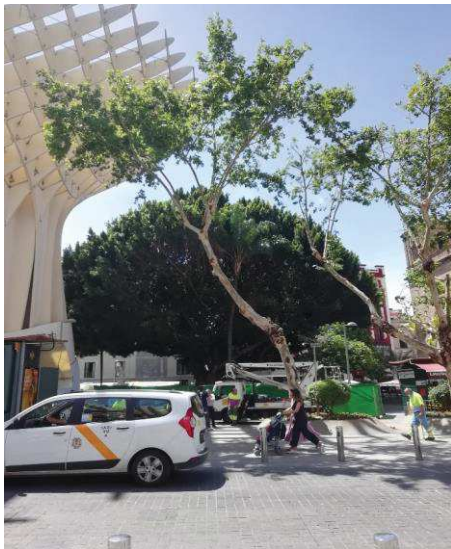
Centro de cargas modificado tras la pérdida de ramas inferiores, copa realzada y desequilibrada.

3. Vista de la copa

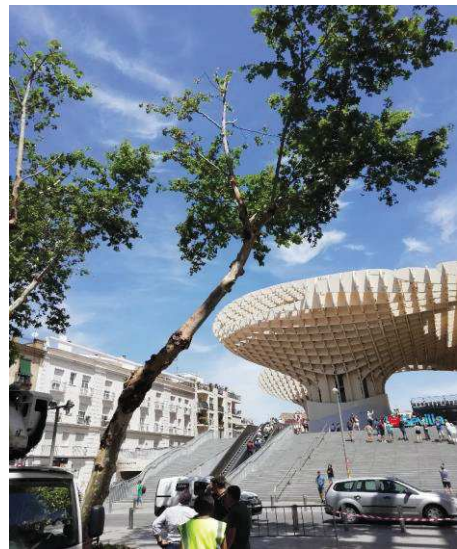
4. Vista de la copa

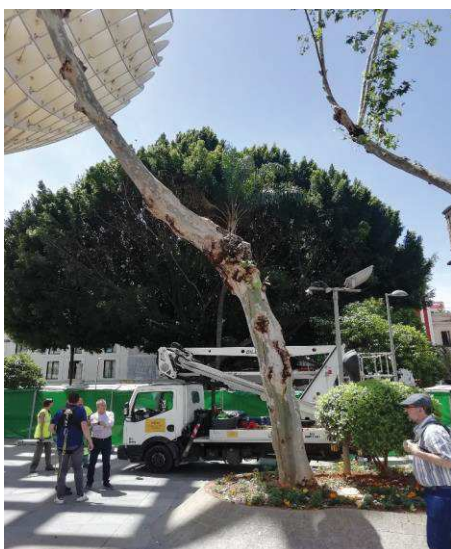
5. Vista del tronco

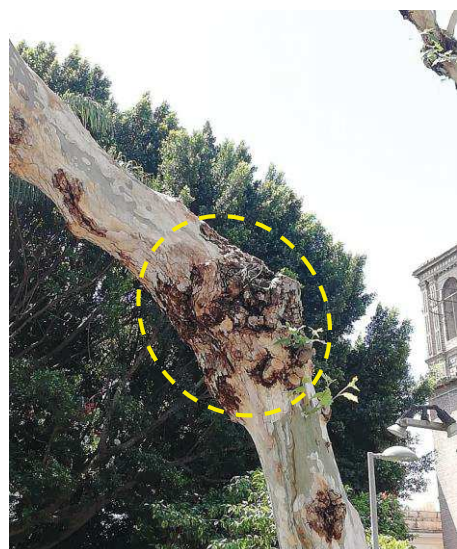
**Condiciones de preocupación:** Fractura de tronco en la angulación con grieta hacia el exterior, zona de impacto por la caída del Ficus adyacente.

Tronco inclinado y desviado. En el punto de desviación se aprecia una zona chancrosa; el mayor riesgo de fractura está en ese punto considerado como crítico. Ha quedado muy expuesto tras el vuelco del *Ficus microcarpa* monumental que en su caída, impactó con el tronco principal justo en el punto crítico. Se encuentra en una zona de elevada diana. Abultamiento del terreno de la base en la zona de tensión, puede que se haya inclinado mas tras ser golpeado por el Ficus. A pesar de que las testificaciones con resistógrafo en la zona de angulación del tronco, en la franja chancrosa, no evidencian signos de degradación avanzada, se evidencia daños en los tejidos sanos por el golpeo del ficus. Existiendo en dicho punto una zona disfuncional que abarca aproximadamente el 75% del perímetro del tronco. Se trata de un ejemplar que se encontraba desestructurado anteriormente al incidente, y ahora tras ser golpeado por el árbol que volcó, su estructura se ha visto más alterada. A pesar de que las pruebas con resistógrafo no han evidenciado signos de elevada degradación interna, si se evidencia daños en los escasos tejidos sanos q se encuentran en el exterior. Además presenta estado estructural precario que unido al incremento de exposición a vientos tras el vuelco del ficus próximo supone un cambio muy relevante en las condiciones del entorno. Sin descubrir el suelo hasta el cuello original, no es posible descartar pudriciones en el cuello del tronco causadas por la anoxia producida por la subida del nivel de cota y los mas que posibles daños producidos durante las obras que pudieron dar entrada a patógenos. **Debido a la alta probabilidad de fallo tanto del tronco principal como los ejes secundarios en copa y unido a las incertidumbres que se generan a nivel cuello del tronco y los posibles daños que causaría su fractura, se propone su tala por criterios de riesgo debido a la ineficacia de las posibles medidas de mitigación y a los escasos beneficios ecosistémicos que genera la copa resultante actualmente.**

6. Detalle zona chancrosa en la angulación

- Tala y renovación en la siguiente campaña de plantación. Se propone su abatimiento, destoconado y sustitución por un árbol joven que pueda adaptarse a las condiciones actuales del parterre. Riesgo residual: \_\_\_\_\_
- \_\_\_\_\_ Riesgo residual: \_\_\_\_\_
- \_\_\_\_\_ Riesgo residual: \_\_\_\_\_
- \_\_\_\_\_ Riesgo residual: \_\_\_\_\_

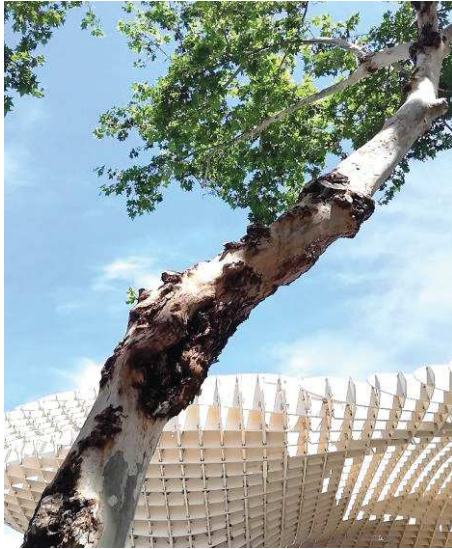
7. Detalle zona chancrosa

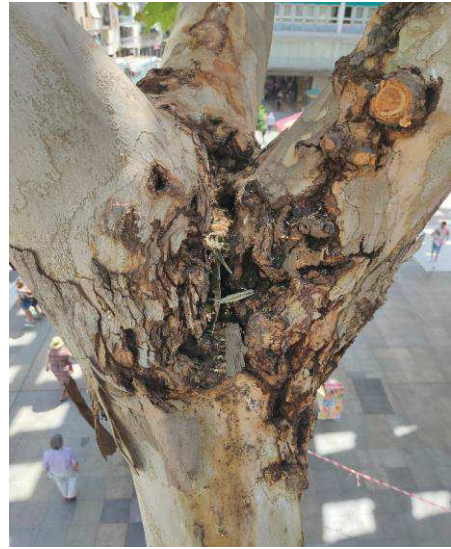
8. Detalle zona chancrosa

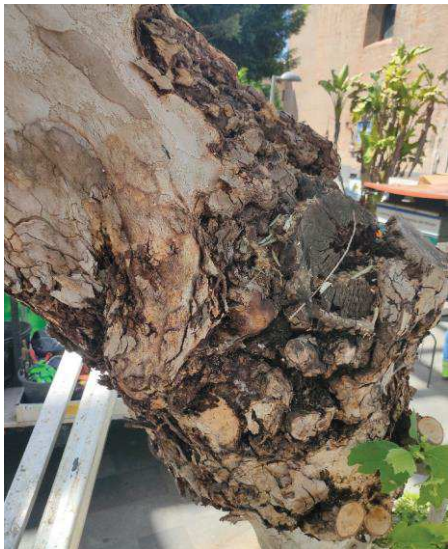
9. Detalle zona chancrosa

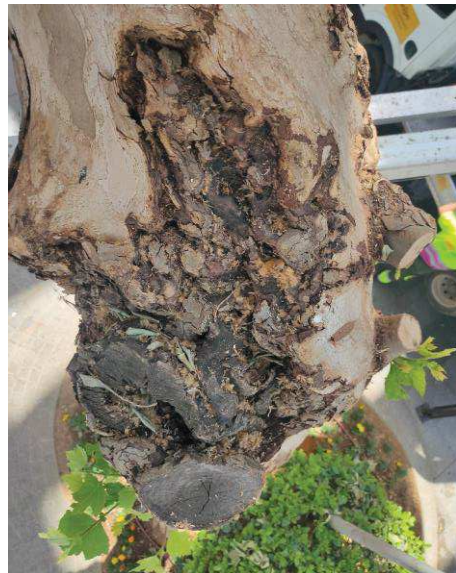
10. Detalle zona chancrosa

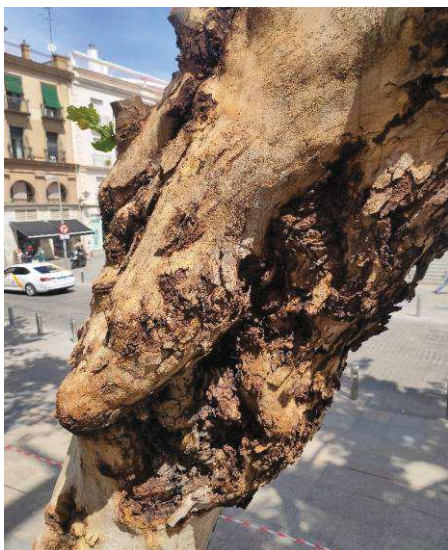
11. Detalle deel punto crítico

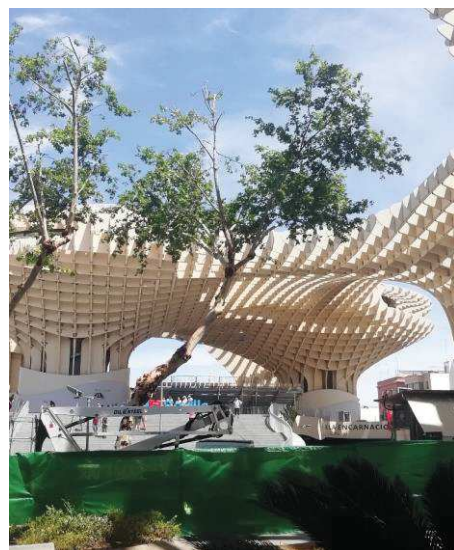
12. Detalle de la copa

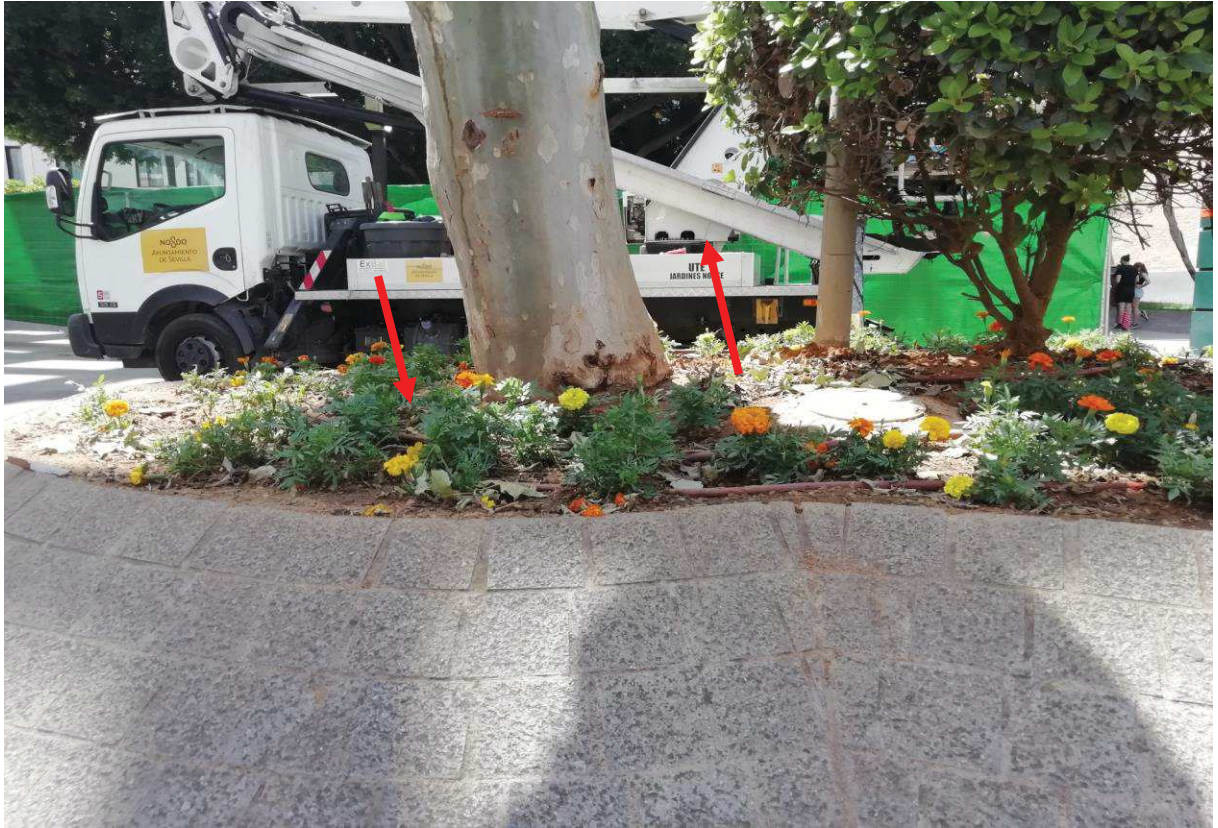
**Condiciones de preocupación:** Terreno abultado en la base, es posible que se haya movido por el impacto en la cida del Ficus. Subida de cota durante las obras del creación del parterre en 2009. Riesgo de vuelco

13. Vista de la base. Detalle abultamiento en tensión y ligero hundimiento en compresión

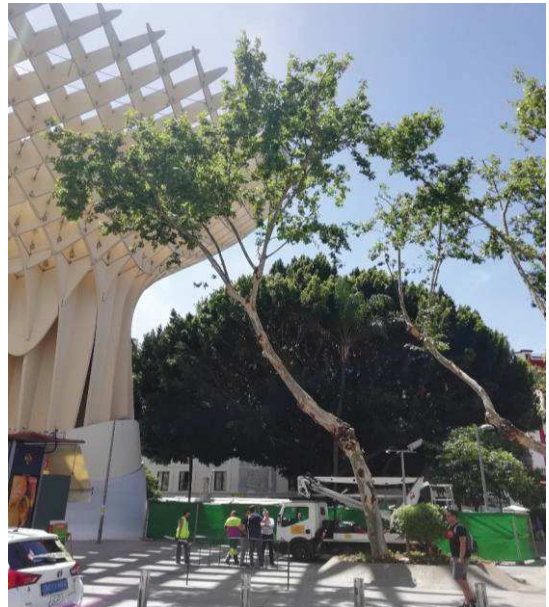
18. Vista actual

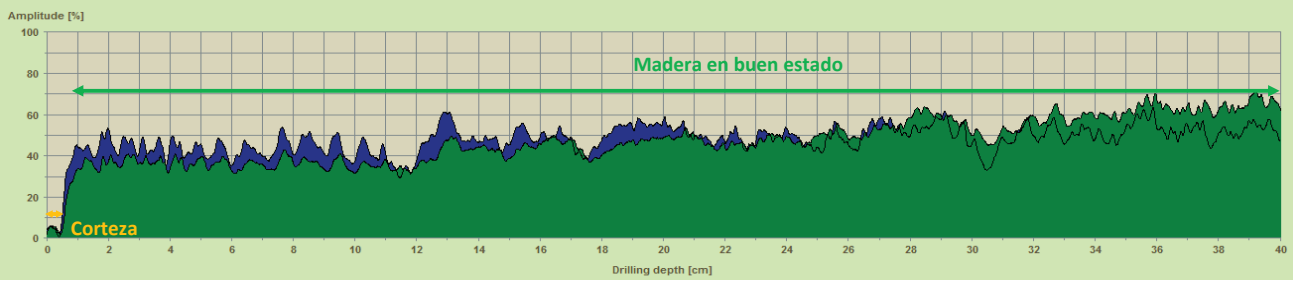
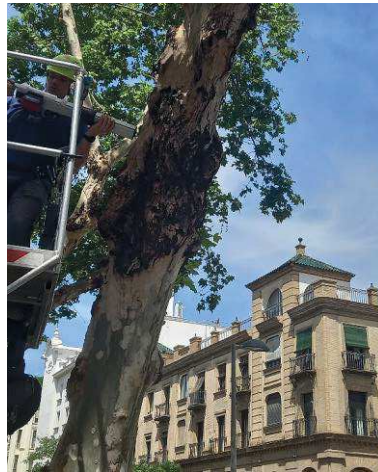
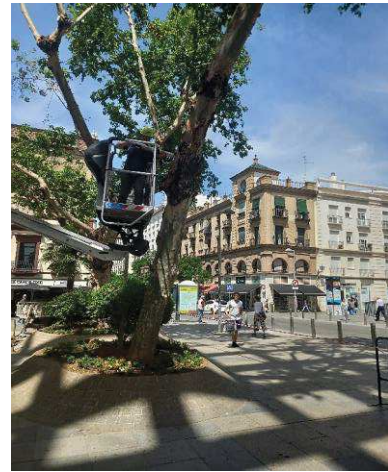
**TOMA 1**

Toma realizada en tronco, a 3 m de altura en sentido norte, por encima del chancro.  
Diámetro del tronco a la altura de la toma: 60 cm.

Se aprecia madera en buen estado a lo largo de toda la sección analizada

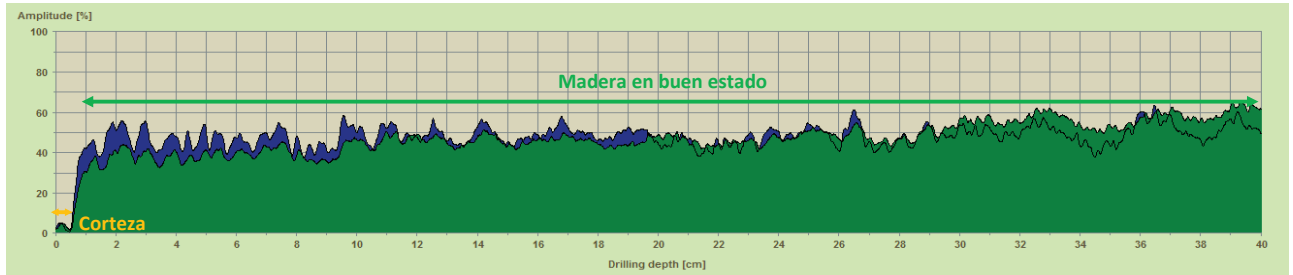
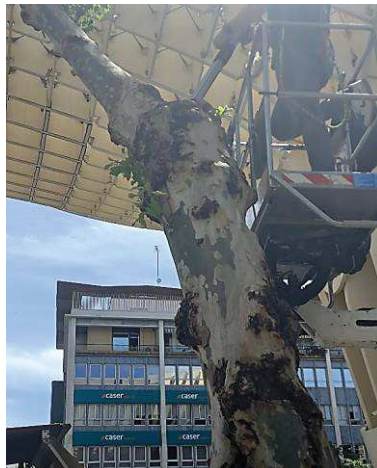
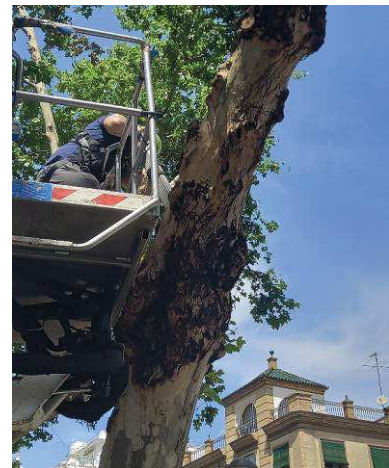
**TOMA 2**

Toma realizada en tronco, a 3 m de altura en sentido noreste, en la zona de tensión del tronco.  
Diámetro del tronco a la altura de la toma: 60 cm.

Se aprecia madera en buen estado a lo largo de toda la sección analizada

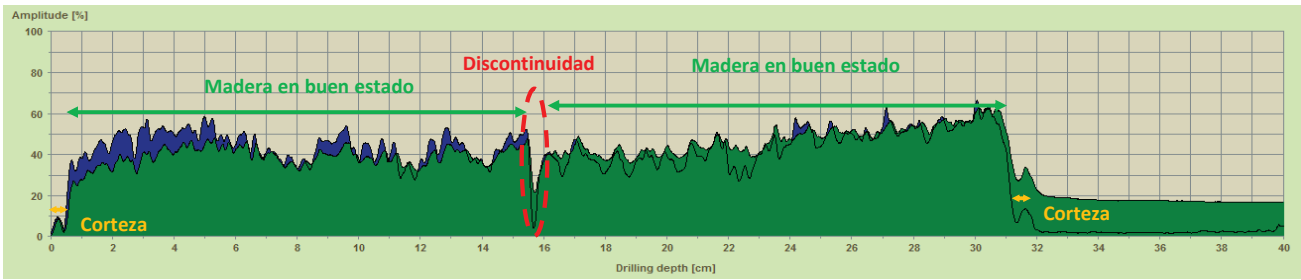
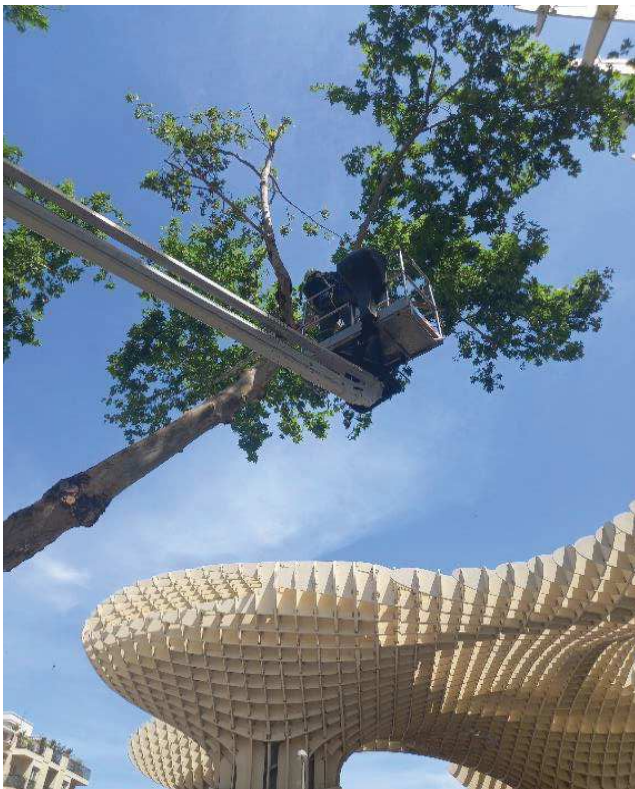
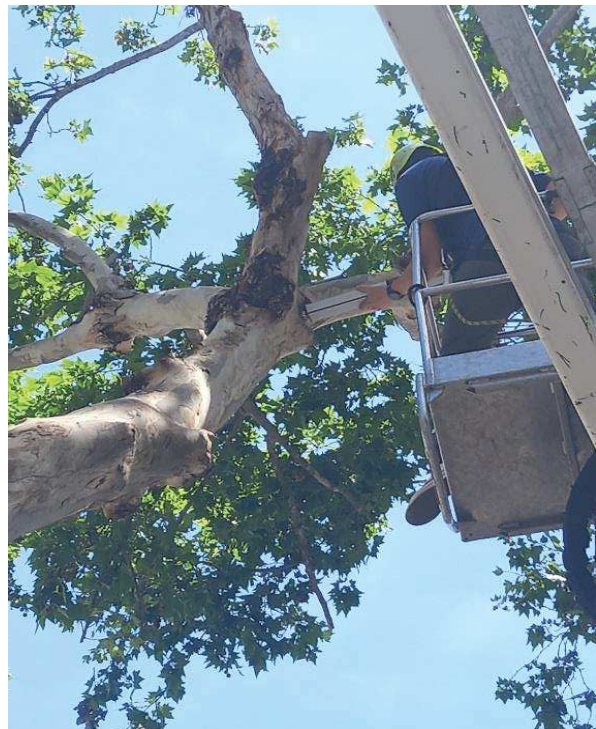
**TOMA 3**

Toma realizada en copa, sobre una horquilla secundaria. Sentido oeste

Se aprecia madera en buen estado en toda la sección analizada a excepción de una franja central que muestra una discontinuidad de menos de 1 cm de espesor.

La varilla salió en el centímetro 32
