**Expediente: 487/2022**

**FICHA DE SOLICITUD APEO DE ARBOLADO ZONA VERDE (255-2022) 2ª PARTE**

**2. SITUACIÓN:** DEL DUQUE, JARDINES PLAZA. **Distrito:** Casco Antiguo. **ID:** 16.

**3. ESPECIE:** *Fraxinus americana*.

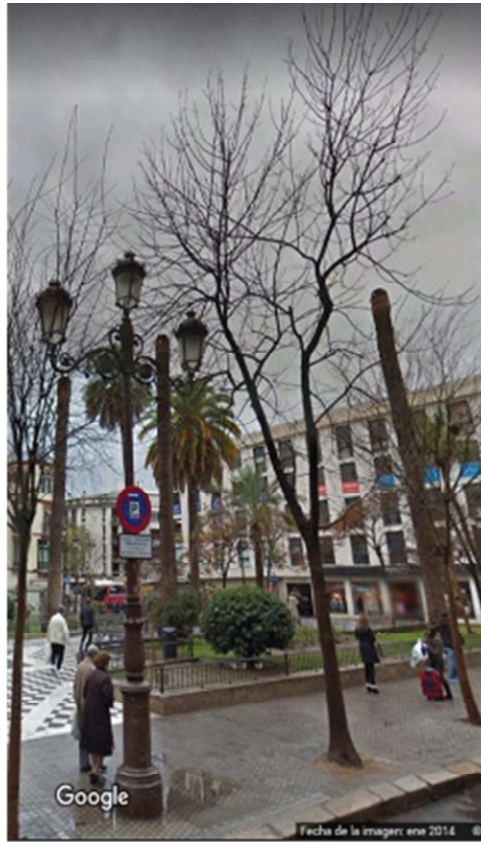
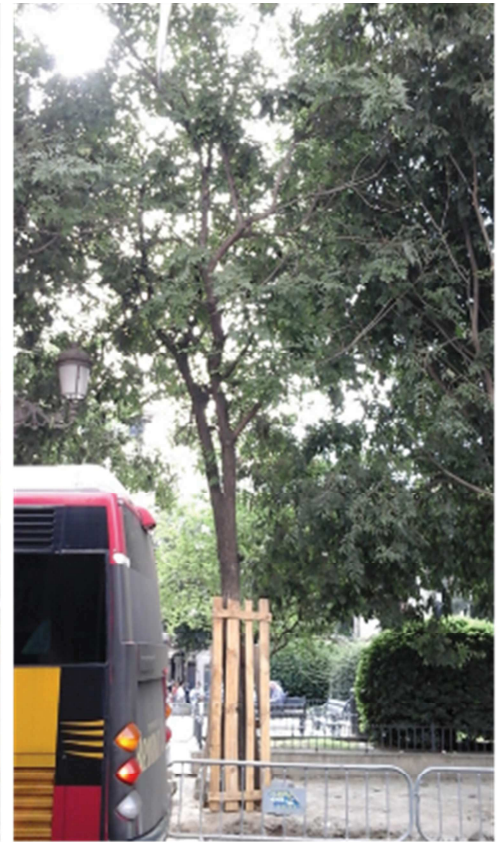
Decaimiento, cavidad en cuello y falta de competitividad por la luz con los individuos adyacentes de la alineación.

Pérdida de competitividad por la luz del individuo con respecto a la plantación de almeces del 2011. La foto de la izquierda en una captura de Google Maps de enero de 2014 y la de derecha se trata de una foto actual.

Se recomienda su apeo, ya que se constata que ha llegado al fin de su vida útil o se encuentra muy debilitado, no existiendo posibilidad de implementar mejoras para que vuelva a aportar los servicios ecosistémicos que serían esperables.

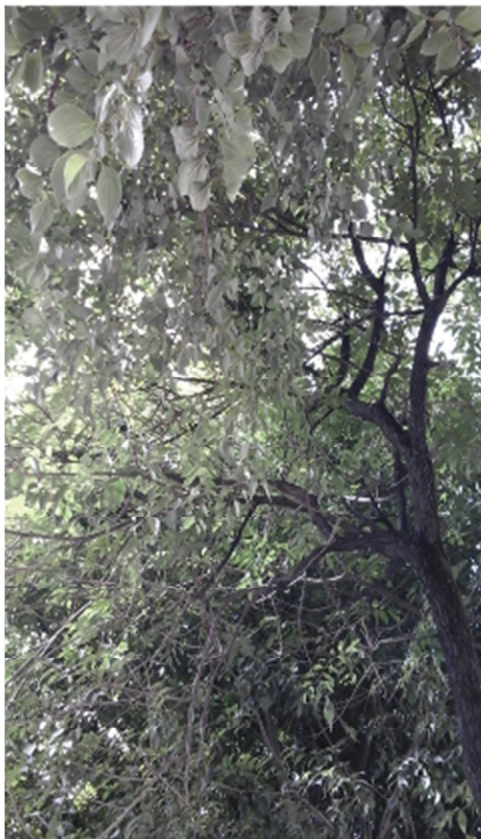
Se trata de un árbol desvitalizado de una alineación mixta de fresno americano y almez situada en el borde exterior de la Plaza del Duque, junto a la calzada. El entorno es muy agresivo y estresante para los árboles, con muchas interferencias y alta ocupación del espacio circundante: elevado tránsito de peatones -grandes almacenes cercano- y tráfico rodado - autobuses-, e instalación de un mercadillo y otras infraestructuras -iluminación y canalizaciones subterráneas-. Este árbol está ubicado en un alcorque sobre pavimento cegado con adoquines de granito desde hace al menos unos 15 años, y pertenece a una plantación realizada en torno al 2004 para renovar otros viejos fresnos americanos existentes en la plaza. Tras constatarse la falta de adaptación de esta especie a dicho entorno, se decide intercalar almeces, cosa que se realiza en una plantación alrededor del año 2010. En la actualidad y tras la mejor adaptación y mayor crecimiento de los almeces, el árbol se encuentra prácticamente sumergido, entre la copa de dos almeces situados a unos 4 ms. y presenta muy mala vegetación. Ya sea por problemas edafológicos derivados de una pésima calidad del suelo y/o la impermeabilización del alcorque, la contaminación y las podas de adaptación al espacio con podas de gálibo y apantallamientos, el árbol lleva en un proceso de decaimiento al menos desde hace 4 años, como se constata en los informes anuales de inspección del arbolado, con copa rala, ramas secas y brotaciones débiles. Se aprecia cavidad con síntomas de pudrición en cuello/base del tronco, anormalmente engrosado por la madera de reacción, y en la cruz herida y codominancia en rama primaria. La copa, sometida a terciado y podas de refaldeo, despuntado y limpieza, está totalmente desestructurada presentando heridas con principio de pudrición en toda su arquitectura, también en tronco.

Detalle copa prácticamente sumergida. Copa terciada y desestructurada.

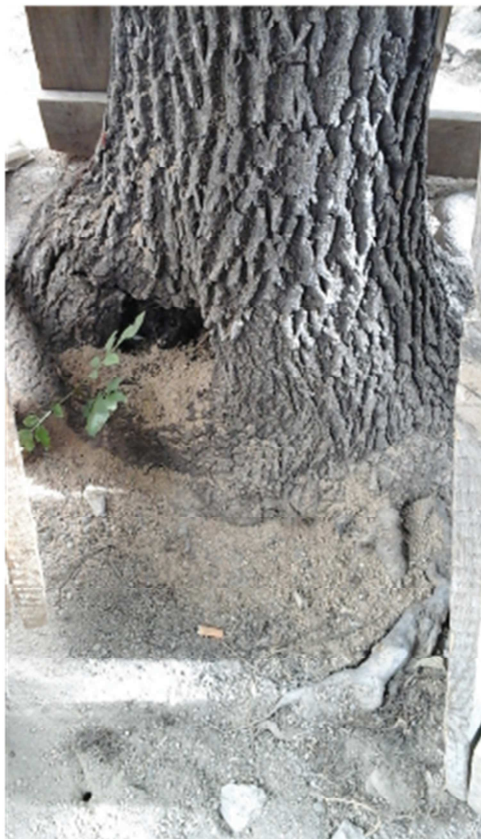
*brotaciones débiles. Se aprecia cavidad con síntomas de pudrición en cuello/base del tronco, anormalmente engrosado por la madera de reacción, y en la cruz herida y codominancia en rama primaria. La copa, sometida a terciado y podas de refaldeo, despuntado y limpieza, está totalmente desestructurada presentando heridas con principio de pudrición en toda su arquitectura, también en tronco. Por último, la alta densidad de pies en la alineación provoca un exceso de interferencias y problemas derivados con el tráfico rodado y peatonal y otras instalaciones, sin que haya un aumento significativo de la cobertura vegetal y de otros servicios ecosistémicos. Tras la evaluación visual y posterior categorización del nivel de riesgo según la metodología TRAQ, el posible fallo por caída de bisagra, se clasifica en la actualidad como de RIESGO MODERADO para peatones. Se recomienda su apeo, ya que se constata que ha llegado al fin de su vida útil o se encuentra muy debilitado, no existiendo posibilidad de implementar mejoras para que vuelva a aportar los servicios ecosistémicos que serían esperables”.*

Tras la evaluación visual y posterior categorización del nivel de riesgo según la metodología TRAQ, el posible fallo por caída de bisagra, se clasifica en la actualidad como de RIESGO MODERADO para peatones.

Detalle izquierda cavidad en la base del tronco/cuello del árbol, raíces confinadas. Derecha detalle del proceso de decaimiento con defoliación y ramas secas.

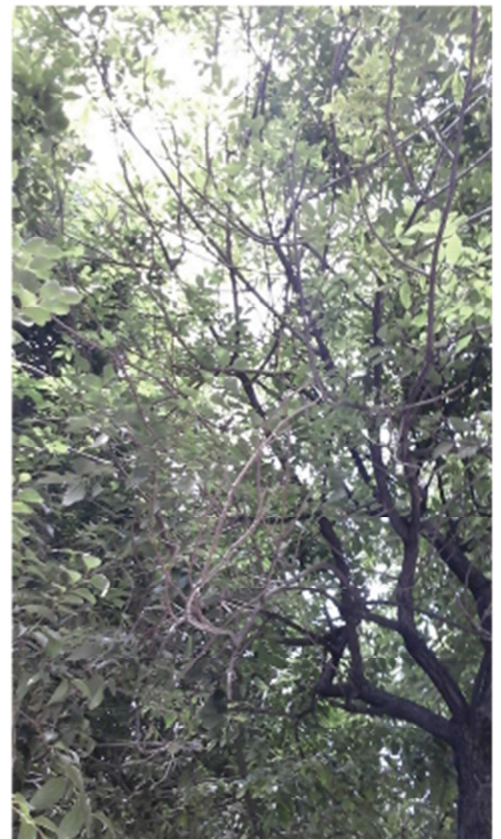
Desvitalizado.
