**SOLICITUD DE APEO DE ARBOLADO VIARIO (AP-263-2022)**

**MOTIVO: RIESGO NO TOLERABLE**

Código ID: 91

Ubicación: Calle Juan Díaz de Solís

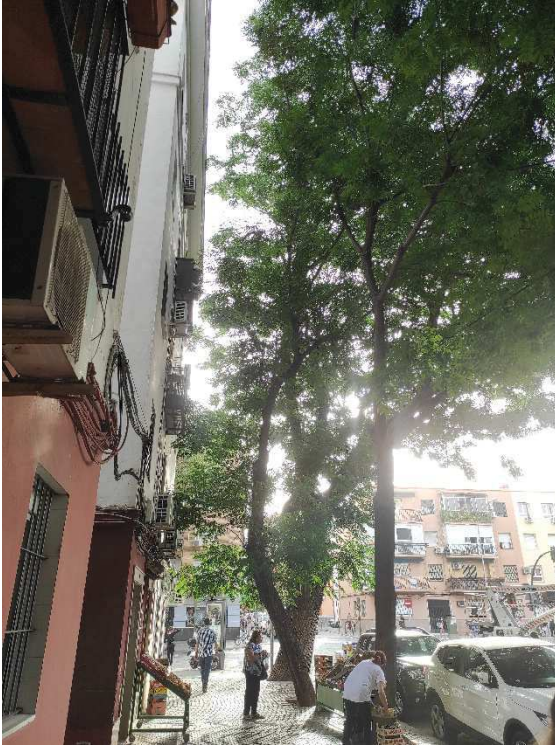
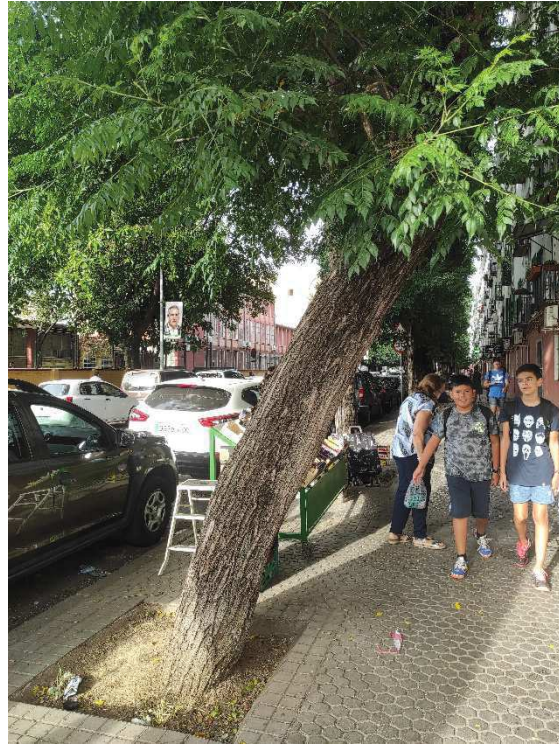
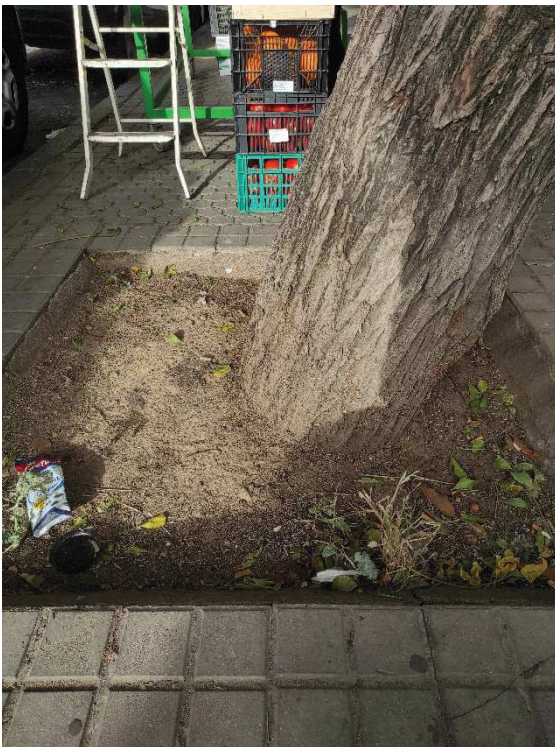
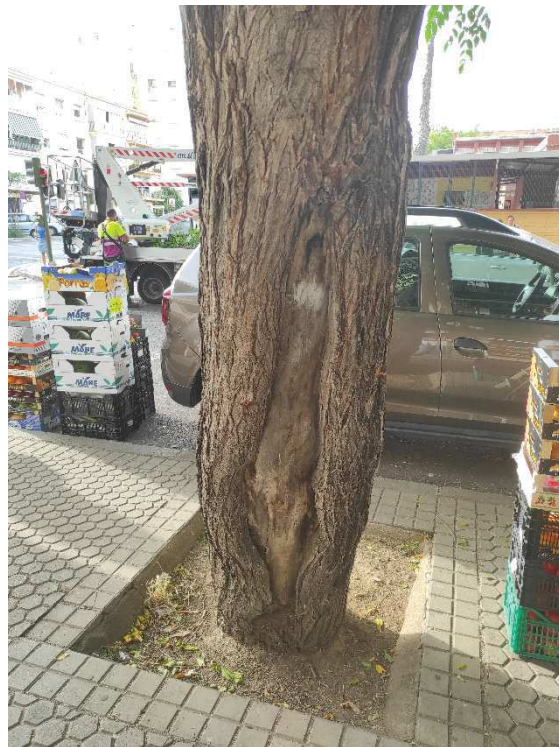
**12. FOTOGRAFÍAS:**

6. **ALTURA (m):** 12
7. **ALCORQUE (m):** 1 x 1
8. **LATITUD DE ACERADO(m):** 4,50
9. **LESIONES GRAVES:**
  - Inclinación de aproximadamente 25º respecto a la vertical. Proyección de la misma hacia la fachada del edificio adyacente.

- Chancro con duramen expuesto en una franja de 120 x 15 cm, que recorre longitudinalmente la base del tronco por la cara orientada al edificio. Probablemente esté vinculado a un proceso de pudrición por afección fúngica que asciende desde el sistema radicular.

- Engrosamiento en tronco, a unos 40 cm de altura, que indica una fuerte inversión energética del árbol en reforzar estructuralmente la zona. Lo que hace sospechar de una cavidad interna significativa, asociada a algún proceso activo de degradación.

11. **OBSERVACIONES:**
  - Se revisa en altura y se aplica tracción de tipo manual en la copa. Se observa una oscilación entre el cuello del árbol y el terreno, de

aproximadamente 1cm. Por lo que la probabilidad de que el anclaje del árbol se vea severamente debilitado, es alta.

- Durante la revisión en altura, también se observa que coincidiendo con la zona afectada con el chancro de la base del tronco, un movimiento de rotación significativo.
- Se observan grietas en el terreno que hacen pensar en que probablemente, se han producido levantamientos de la zona de seguridad radicular. Probablemente en algún episodio de rachas de viento. Pero que, puesto que la posición está moderadamente protegida por los ejemplares cercanos, así como por el edificio adyacente, por ahora dichos levantamientos no han alcanzado el punto de rotura de las raíces que trabajan a tracción. Sin embargo, visto el movimiento que se genera en el cuello tras la revisión en altura, la capacidad de anticiparnos al fallo es baja.

Debido a que presenta un nivel de RIESGO NO TOLERABLE, y no existir medidas de mitigación que permitan la conservación del ejemplar, como individuo ecosistémicamente eficiente y estable en su estructura, se solicita su apeo.
