Expediente 1/2022

AP-166-2022
AAP

FICHA DE APEO DE ARBOLADO VIARIO (166/22) PARTE 2ª

Adaptación Formulario ISA para Evaluación Básica de Riesgo de Palmeras

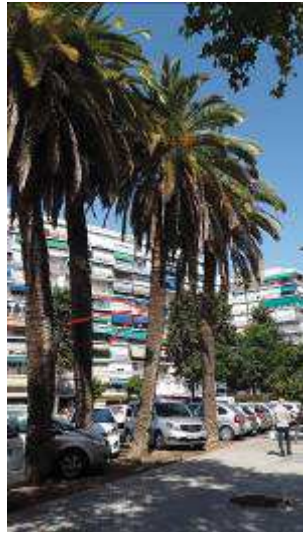
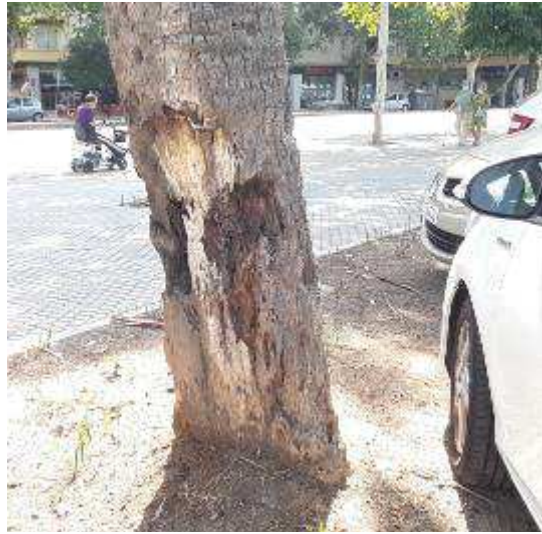
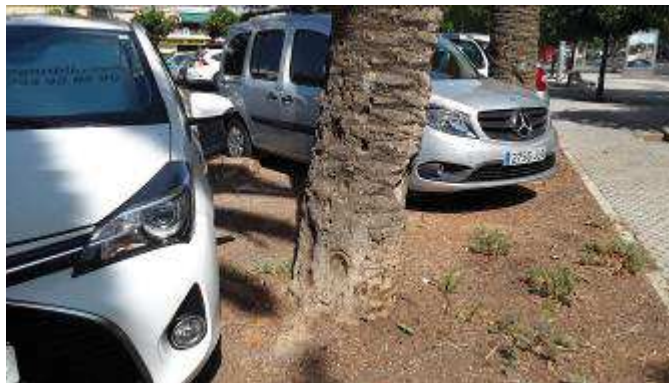
9. FOTOGRAFÍAS:

6. **LESIONES GRAVES:** Cavidad en la zona basal del estípite, desde el suelo hasta 85cm de altura, que supone una pérdida de sección transversal mayor del 60% en este intervalo del tallo (de los 138cm de perímetro del estípite, 88cm se encuentran degradados, sin funcionalidad fisiológica ni mecánica por merma y descomposición activa de fibras), lo que implica un riesgo elevado de fractura del ejemplar desde la base, sin actuaciones posibles para mitigar la alta probabilidad de fallo. Se observa una inclinación incipiente del estípite (10º) a partir de este punto crítico. El daño ha sido aparentemente producido por el impacto y contacto recurrente de los vehículos estacionados en la zona de aparcamiento, y agravado por actos vandálicos, apreciándose indicios de quemaduras a causa de fuegos intencionados. Por otro lado, se observan numerosas anomalías mecánicas a lo largo del estípite hasta la corona, como grietas, oquedades y antiguas heridas por el uso de espuelas, sin relevancia significativa en la resistencia estructural de la palmera.

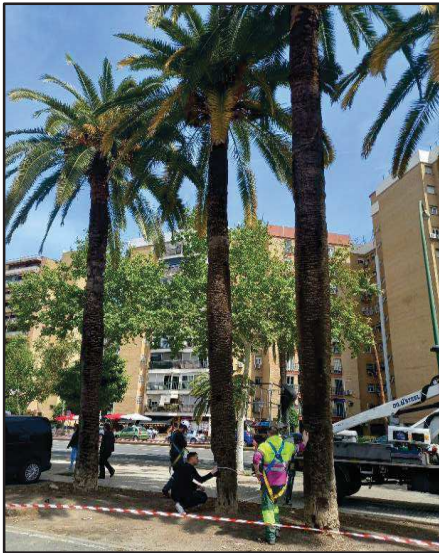
2. Vista general de la palmera

Estípite con numerosas anomalías, existen grietas de diversa consideración a distintas alturas, grandes oquedades provocadas por daños de espuelas, etc. Estas anomalías no se consideran relevantes desde el punto de vista de funcionamiento biomecánico de la planta, encontrando en la zona basal una serie de defectos muy graves que pasarán a evaluarse a continuación.

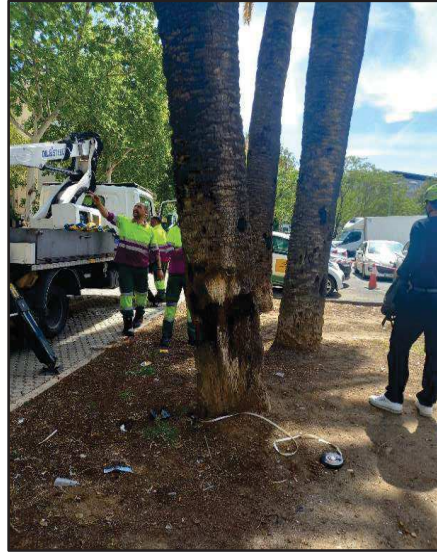
3. Detalle de la base

Sin anomalías reseñables a nivel radicular. Cavidad con pudrición activa en la base del estípite, desde la conexión con el suelo hasta los 85 cm de altura donde existe un punto crítico evidente. En este punto tiene 138cm de perímetro y 88 cm están degradados y altamente afectados con nula incidencia en el mecánica o fisiología de la planta.

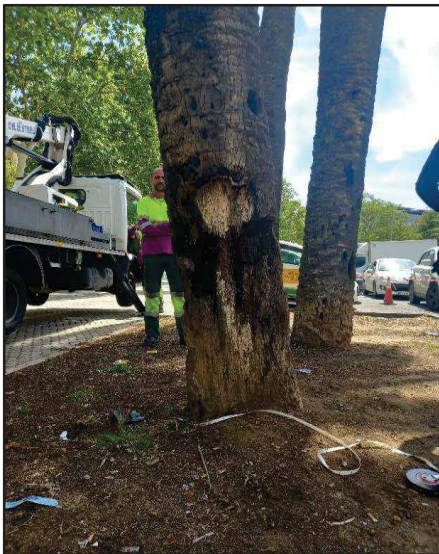
4. Vista de la base. Zona degradada

Ejemplar de palmera datilera ubicada en terrizo formando grupo de palmeras con otros ejemplares de la misma especie. Muestra una gran zona degradada en la zona basal del estípite, probablemente debido a daños mecánicos en su origen unido a posibles actos vandálicos por quemaduras por fuego. En su punto crítico de en la base, comienza a inclinarse y existe un punto de acumulación de cargas evidenciado tras realizar test de oscilación. Además presenta un 62% de la sección degradada en este punto lo que implica + 223º de la circunferencia que no están trabajando mecánicamente ni tampoco a nivel fisiológico. Entendiendo que a partir de los 120º puede considerarse un defecto significativo y a pesar de que las palmeras presentan una alta flexibilidad y resistencia con pérdidas de sección importantes, se considera que la degradación en este punto ha sobrepasado los límites tolerables de pérdida de resistencia para secciones transversales. Para ampliar la evaluación se realizan testificaciones con resistógrafo que acaban mostrando endurecimiento evidente en esta sección, lo que aumenta las probabilidades de fallo en dicho punto.

1. Tala. Ejemplar con defectos estructurales muy significativos. A pesar de encontrarse bajo un correcto sistema de evaluación y seguimiento del riesgo por parte de la empresa de conservación y desde el inicio del Plan de Gestión de Riesgo de la ciudad, se ha detectado y evidenciado que los defectos estructurales van en aumento y que la probabilidad de que se produzca una fallo en el punto crítico descrito en aptados anteriores es mayor conforme pasa el tiempo. Debido a ala inexistencia de medidas de mitigación de riesgo posibles y al considerar que existe un riesgo alto de fracturar e impactar contra un vehículo pudiendo causar daños muy graves tanto materiales como personales, se considera esta situación como un riesgo no tolerable en base a los beneficios ecosistémicos que ofrece la planta, además de predecible en base a las evidencias expuestas, proponiendo por todo lo anterior su tala inmediata.

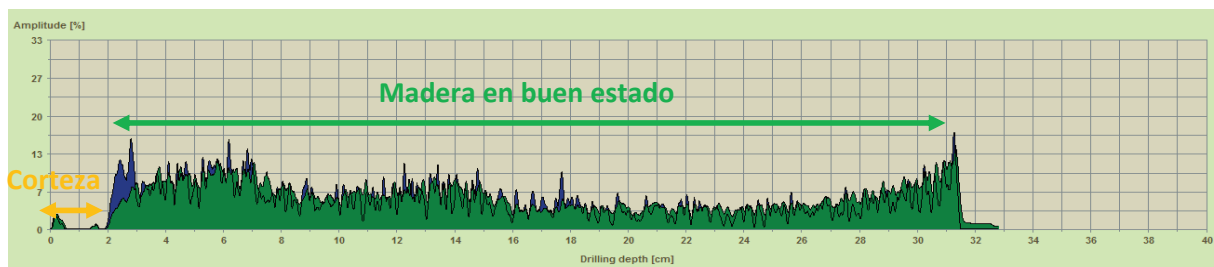
Toma 1 Resistógrafo

Toma realizada en el estípite, a 80 cm de altura, en sentido noroeste. Desde la zona de madera sana hacia la zona degradada.

Se aprecia endurecimiento moderado en la periferia de la sección analizada, tanto en el inicio como en el final de la sección.

La varilla salió en el centímetro 31.

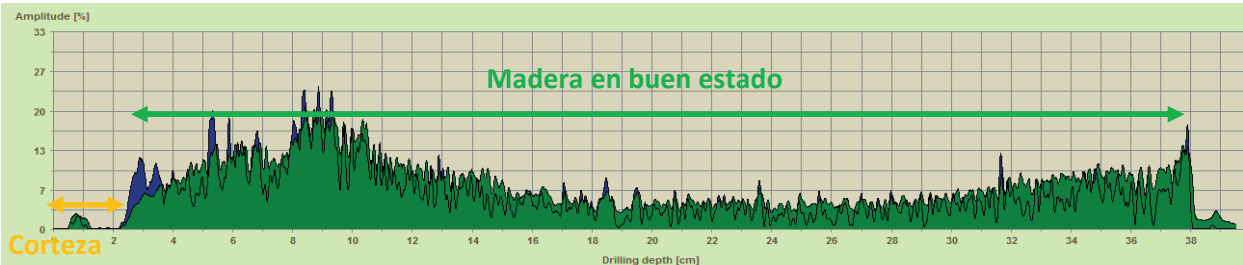
TOMA 2

Toma realizada en el estípite, a 120 cm de altura, en sentido noroeste. Por encima de la franja de madera degradada.

Se aprecia endurecimiento significativo en el inicio de la toma, hasta el centímetro 12 aproximadamente.

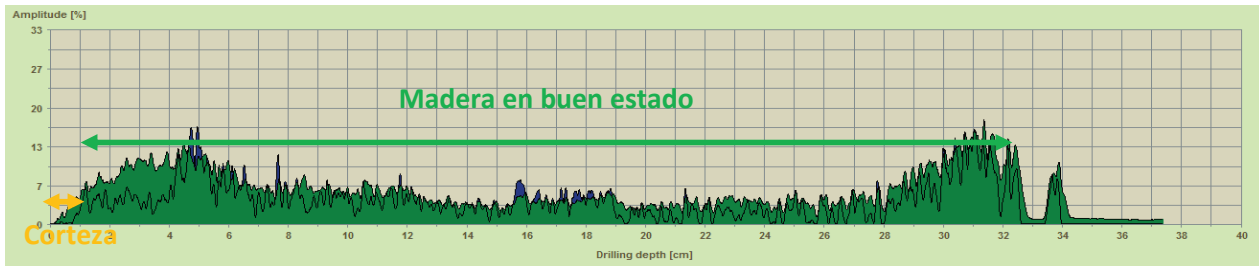
Toma 3 Resistógrafo

Toma realizada en el estípite, a 68 cm de altura, en sentido noroeste. Desde la zona de madera sana hacia la zona degradada.

Se aprecia endurecimiento significativo en la periferia de la sección analizada, tanto en el inicio como en el final de la sección. La varilla salió en el centímetro 34 por la zona de madera degradada.

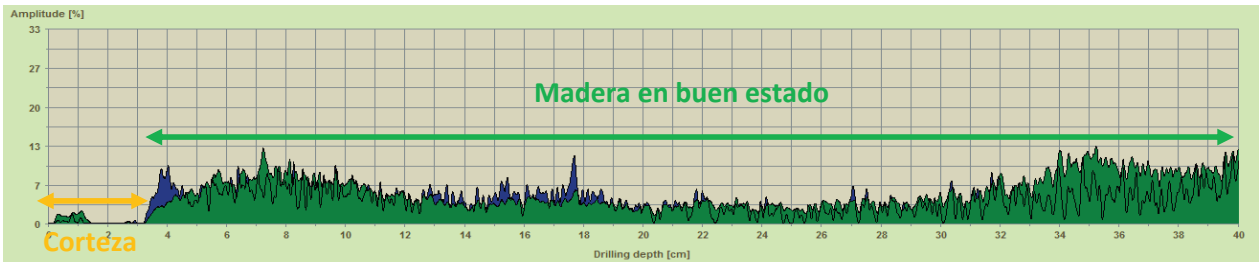
Toma 4 Resistógrafo

Toma realizada en el estípite, a 90 cm de altura, en sentido suroeste. Perpendicular a la zona de madera degradada.

Se aprecia endurecimiento moderado en la periferia de la sección analizada, especialmente all final de la sección.

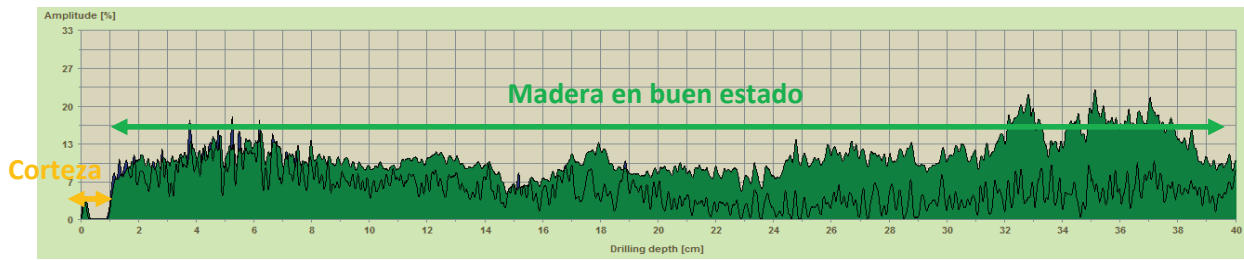
Toma 5 Resistógrafo

Toma realizada en el estípite, a 120 cm de altura, en sentido suroeste. Perpendicular a la zona de madera degradada. Por encima de la toma anterior

Se aprecia endurecimiento moderado en la zona analizada, especialmente al final de la sección

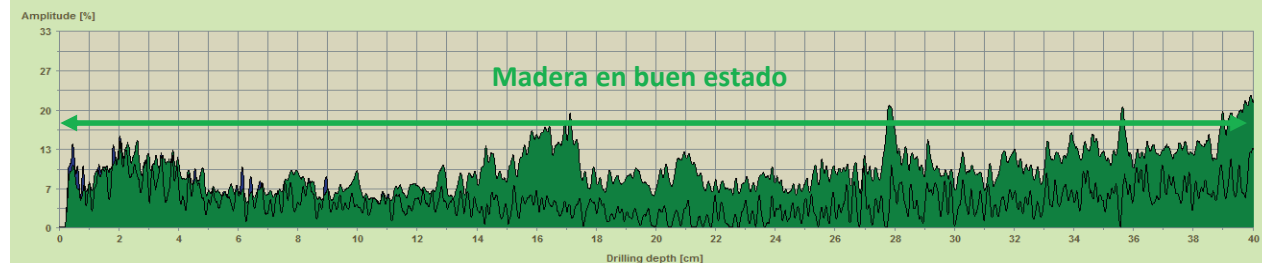
Toma 6 Resistógrafo

Toma realizada en el estípite, a 68 cm de altura, en sentido suroeste. Perpendicular a la zona de madera degradada.

Se aprecian zonas endurecidas a lo largo de la sección analizada, en los centímetros 16, 28 y 36, además de en el inicio y final de la toma.
