**Expediente 1/2022**

AP-182-2022  
AAP

**FICHA DE APEO DE ARBOLADO VIARIO (182/22) PARTE 2ª**

**MOTIVO DEL APEO:** Árbol inviable tras incidencia

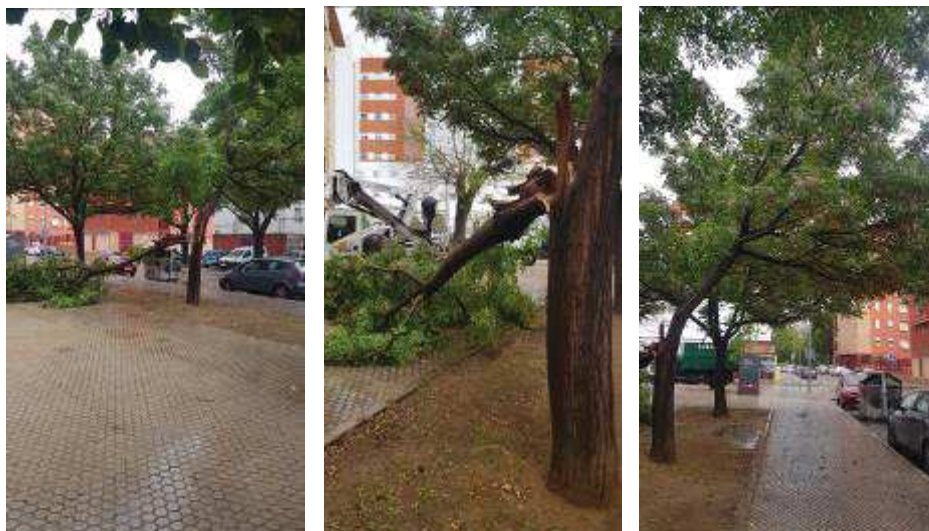
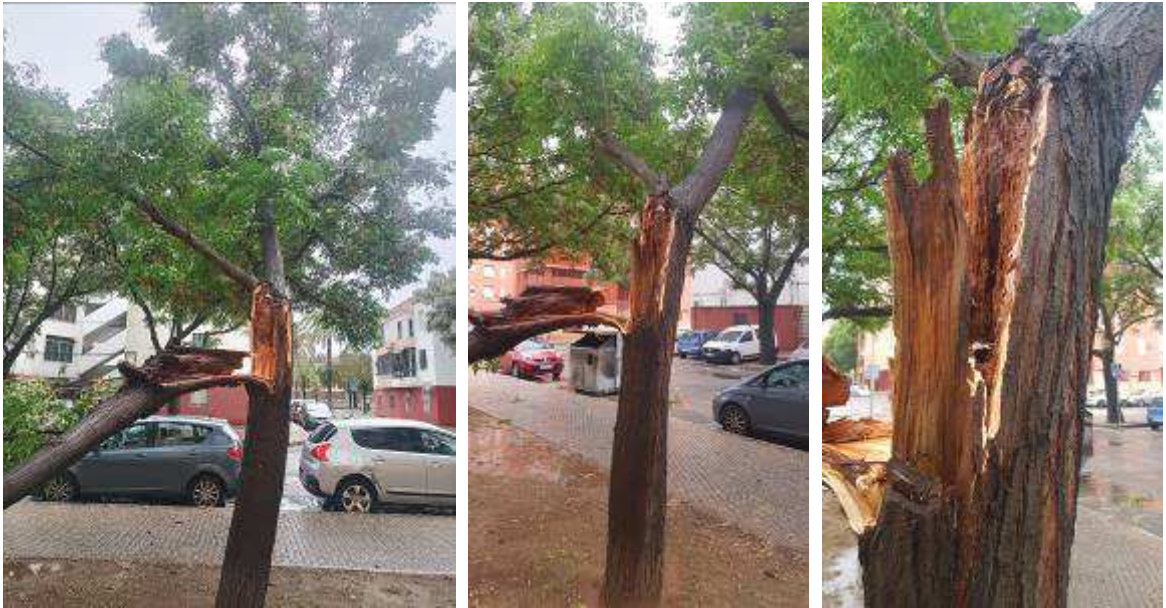
**9. FOTOGRAFÍAS:**

- 5. LATITUD DE ACERADO:** Acceso a viviendas. Franja de aparcamiento en línea y calzada con un carril de circulación por sentido.
- 6. LESIONES GRAVES:** Rotura de eje principal codominante desde su inserción en la cruz primaria hasta 70cm bajo ella, con corteza incluida, causando el desgarramiento de la madera del tronco. La lesión supone la pérdida de más de un tercio de la sección transversal del fuste, quedando el interior expuesto. Pudrición interna del duramen del tipo 'pudrición parda' aparentemente provocada por el hongo xilófago *Laetiporus sulphureus*, quedando escasos centímetros de pared residual en el punto de fractura. Dada la especie y el defecto mecánico, se espera una rápida afección fúngica de los tejidos vasculares y la pérdida definitiva de resistencia estructural de la madera.

- 7. ESTADO GENERAL:** Árbol adulto, con vitalidad media y porte alterado desde vivero. Copa irreversiblemente desestructurada tras el colapso del eje principal codominante. Aunque no existe un riesgo inminente de fallo del árbol remanente tras la incidencia, su viabilidad mecánica y funcional, a medio plazo, ha quedado comprometida de manera definitiva.

- 8. OBSERVACIONES:** El colapso del eje se produce durante jornada de eventos meteorológicos adversos (22/04/22), registrándose lluvias intensas (28mm en un día) y rachas de viento de hasta 48km/h.
