AP-194-2022
AAP

FICHA DE APEO DE ARBOLADO VIARIO (194/22) PARTE 2ª

1. **FECHA:** 20/05/22
2. **SITUACIÓN:** C.E.I.P. Joaquín Turina **DISTRITO:** Sur
3. **ESPECIE:** *Ulmus pumila* **Nº ID:** 2835
4. **P.C. (cm):** 99 **ALTURA (m):** 6,5 **ALCORQUE (m):** Cuadrado individual

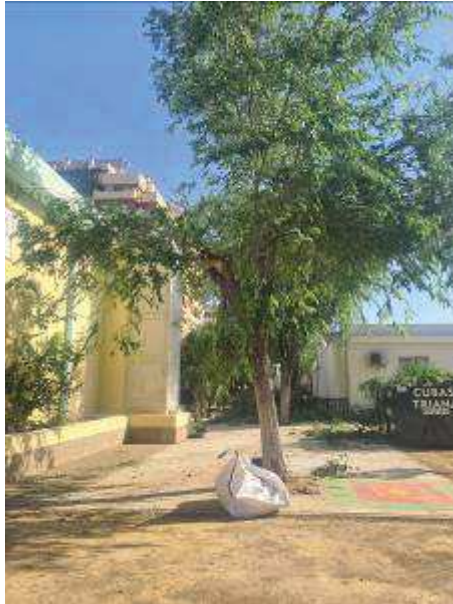
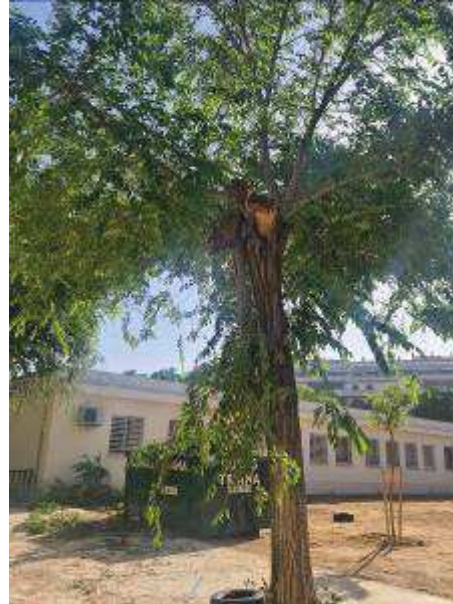
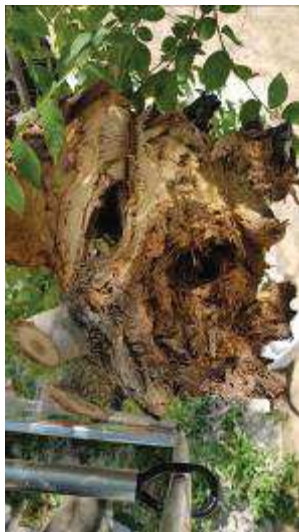
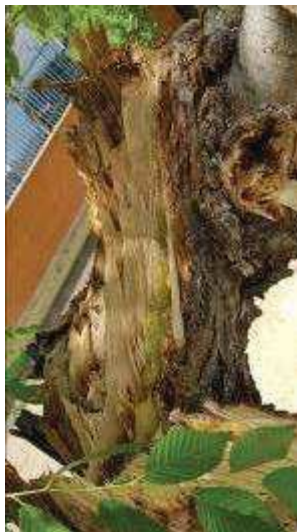
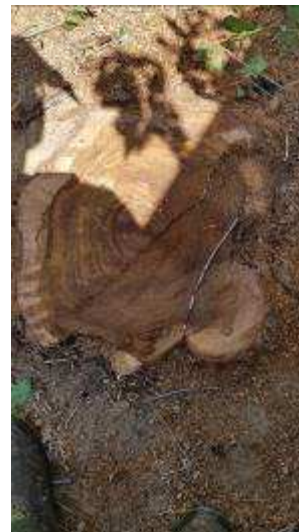
9. FOTOGRAFÍAS:

MOTIVO DEL APEO: Riesgo no tolerable

5. **LATITUD DE ACERADO:** Patio de recreo de los alumnos.
6. **LESIONES GRAVES:** Dos ejes codominantes terciados, con cortes de 20cm de diámetro, y disfuncionalidad de la madera y el cambium en el punto de seccionamiento, con progresión descendente de la necrosis vascular, y reiterados inducidos por el terciado, lateral y superficialmente anclados a ambos cimales, desigualmente distribuidos en puntos localizados de concentración de brotación. Varios antecedentes de fractura de reiterados de hasta 15cm de diámetro del cimaleste, con herida por desgarramiento de tejidos de 30cm de extensión, lo que supone una pérdida de sección transversal y de capacidad de carga, ya menguada por la pudrición interna que avanza desde el punto de corte de los ejes principales hasta la cruz primaria, donde se observa una herida longitudinal superficial y descortezados, sin brotación epicórmica ni adventicia emergente.

7. **ESTADO GENERAL:** Árbol maduro, severamente desestructurado por el antiguo terciado y por la nula consolidación en la zona de corte de los reiterados inducidos.

8. **OBSERVACIONES:** Las fracturas se producen sin eventos meteorológicos adversos. Tras varias actuaciones de poda para reducción y descarga, no se consigue la estabilidad de la copa ni el fortalecimiento de la inserción de los reiterados sobre el eje portante. Las lesiones ocasionadas por las incidencias tienen como consecuencia la pérdida de resistencia estructural del cimaleste al nivel del terciado original, siendo la única opción viable para la mitigación del riesgo, el seccionamiento del eje por debajo de la herida de desgarramiento, lo que implicaría un agravamiento de la desestructuración de copa y un daño severo a nivel mecánico y fisiológico, que probablemente el árbol no pudiera superar por la escasa resiliencia que presenta actualmente. Dada la ubicación del ejemplar, se considera que la opción más adecuada es el apeo y reposición por otra especie más adecuada a la ubicación.
