AP-447-2022  
ALDV

## COMUNICADO DE APEO DE ARBOLADO VIARIO (AP-447-2022) PARTE 2ª

### MOTIVO: RIESGO NO TOLERABLE

# Formulario de Evaluación Básica de Riesgo de Arbolado

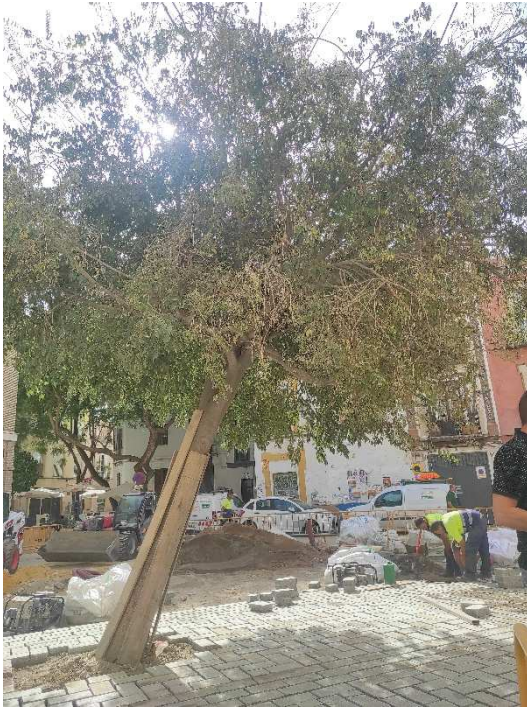
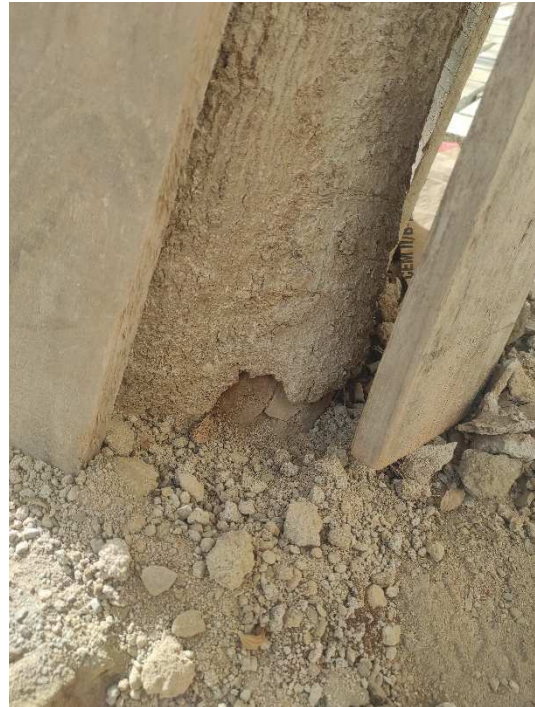
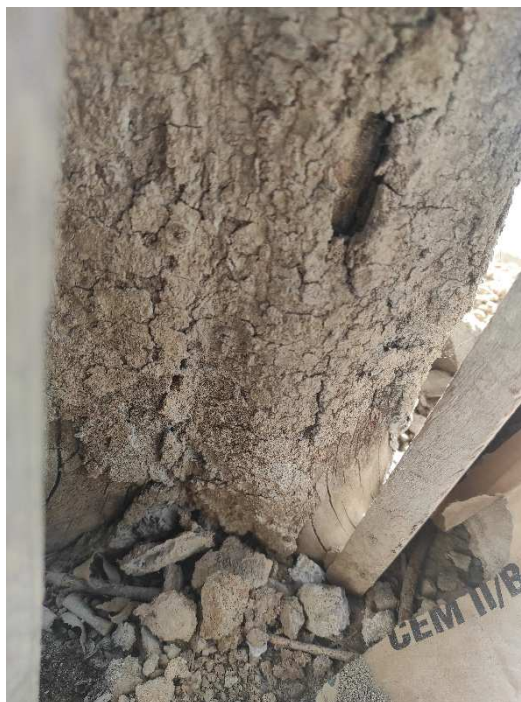
**Imágenes del jueves 20 de octubre de 2022**

11. **OBSERVACIONES:**
  - Se realizó una inspección tipo F1 el día 20/10/2022. En ellas se tomaron datos del nivel de inclinación y se programó una reducción de copa en cuanto la solería adyacente estuviera instalada y se pudiera acceder con

PEMP. Sin embargo, cuando el acceso ha sido posible, el fallo de anclaje ya se ha producido.

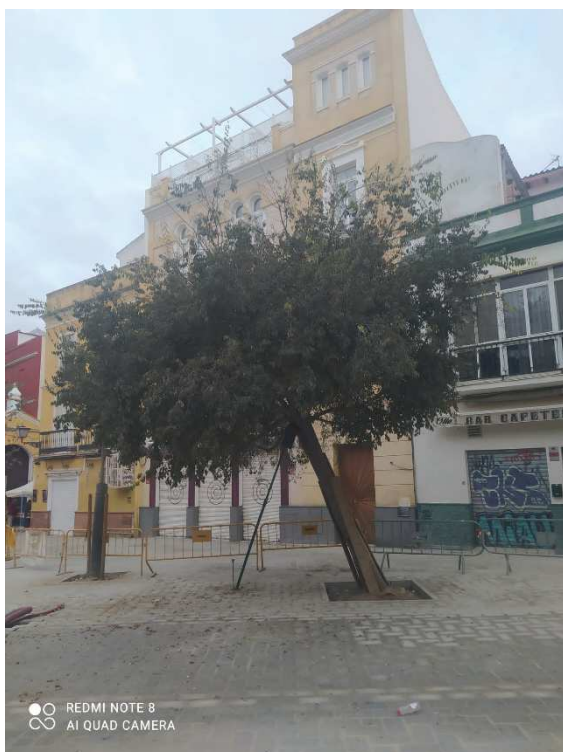
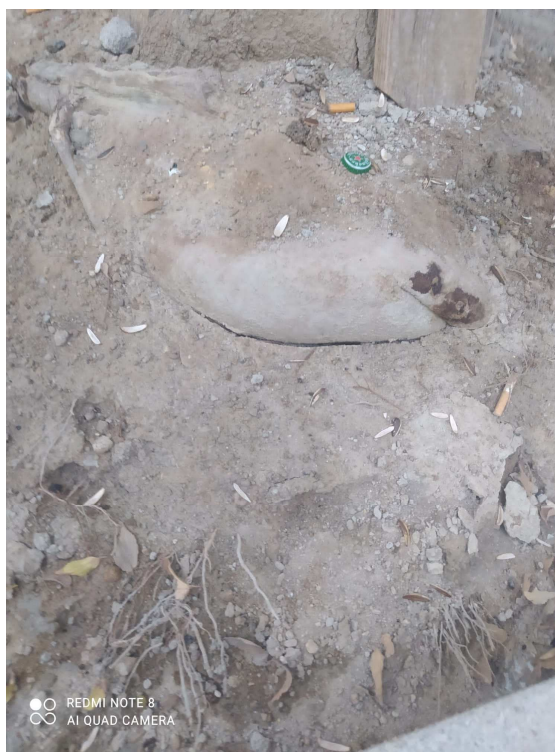
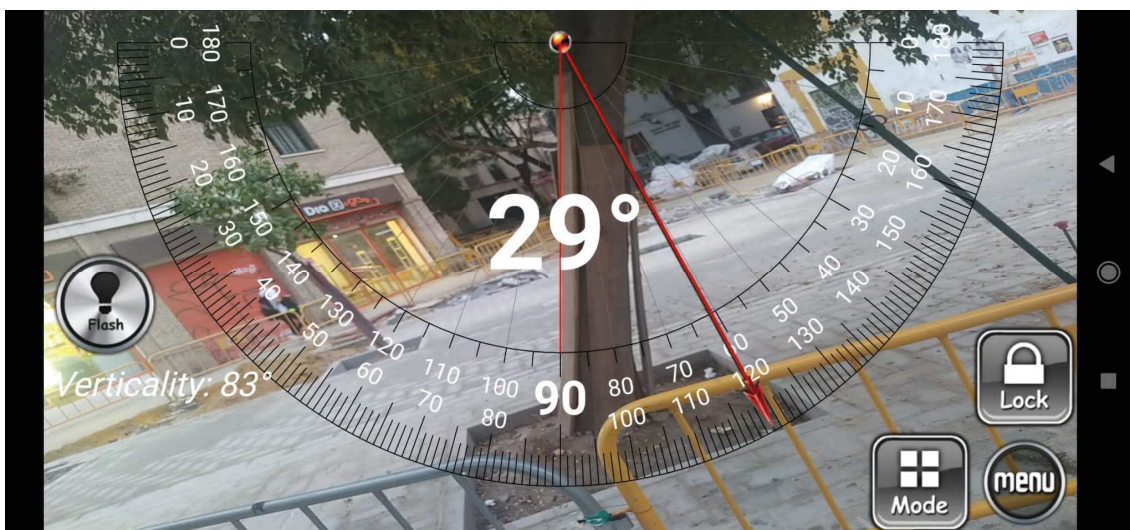
Imágenes del viernes 3 de noviembre de 2022

6. **ALTURA (m):** 6
7. **ALCORQUE (m):** 1,50 x 1,50.
8. **LATITUD DE ACERADO(m):** Zona peatonal.
9. **LESIONES GRAVES:**
  - Inclinación activa de la estructura de aproximadamente 29º respecto a la vertical con levantamiento de la zona de seguridad radicular (ZSR). Lo que implica un aumento de 9º en sólo 15 días.

- No se detecta corrección alguna en copa.
  - Se observa separación de las raíces y el terreno en diversos puntos de la zona de seguridad radicular. Así como crecimientos espiralizantes en torno al cuello del árbol.

- Además, se observa degradación a nivel radicular, probablemente previa a la obra, con descortezamientos y pérdida de tejido cambial en aproximadamente un 40% del perímetro del cuello. Se intuye que se trate de actividad fúngica radicular que está ascendiendo por el cuello y base del tronco.

- Han tenido lugar obras en el entorno para la renovación del acerado. Aunque no han implicado tareas que deterioren raíces, en las acciones necesarias para la reurbanización, el nivel de compactación del terreno sí ha podido variar. Y esto haya provocado una pérdida de anclaje debido al cambio de condiciones físicas del entorno de la ZSR.
- A través del histórico de imágenes de Google StreetView® se observa que la inclinación del ejemplar comenzó antes del comienzo de la propia obra. En algún momento entre junio de 2019 y enero de 2022, según el registro fotográfico de esta aplicación.
- El propio personal de la obra ha apuntalado el ejemplar al detectar movimiento activo del árbol.

**Notas, explicaciones, descripciones:** Ejemplar con desadaptaciones a nivel radicular a causa de obras en su entorno. Se ha producido una pérdida severa de anclaje que compromete definitivamente su estabilidad estructural. El ejemplar presenta inclinación de 29° respecto a su vertical. Lo que implica un aumento de la misma de 9° en las dos últimas semanas. Se observan en el terreno grietas a causa del aumento progresivo de su inclinación. El propio personal de obra ha apuntalado el árbol para evitar el vuelco inminente.

**Propuestas y/o consejos** Se apea en el momento, debido a que se le asocia un nivel de RIESGO NO TOLERABLE, y debido a que el fallo puede ser repentino. Sin existir alternativas que permitan la consolidación de los defectos.
