AP-448-2022
CAF

"ÚNICO.- Autorizar el apeo de un ejemplar de *Ulmus pumila* con ID nº 127.106, situado en la Calle Correa de Arautxo (AP-448-2022). De acuerdo con el informe del Servicio Técnico: **MOTIVO DEL APEO:** Riesgo no tolerable y renovación de arbolado. Se solicita autorización para proceder al apeo de un ejemplar de *Ulmus pumila* situado en el Área de Juegos infantiles de la calle Correa de Arautxo. Ejemplar poco vigoroso, apariencia esbelta y con una inclinación no activa de unos 20°. Se halla a la entrada de una zona de juegos infantiles y estancial, paso de peatones, aparcamiento de vehículos de alta ocupación y una terraza de un bar. Se observa algunas raíces maestras erosionadas y seccionadas, y levantamiento de bordillos y pavimento. Presenta en la parte inferior del tronco en el lado a tensión una cavidad con pudrición activa - presencia de cuerpos fructíferos- sin que parezca que se haya terminado de compartimentar. La copa está desestructurada tras varios terciados y otras podas con numerosas angulaciones. A lo largo de las ramas primarias y secundarias se observan heridas de poda con pudrición sobre las que se asentaban ramos en "cola de león" recientemente re

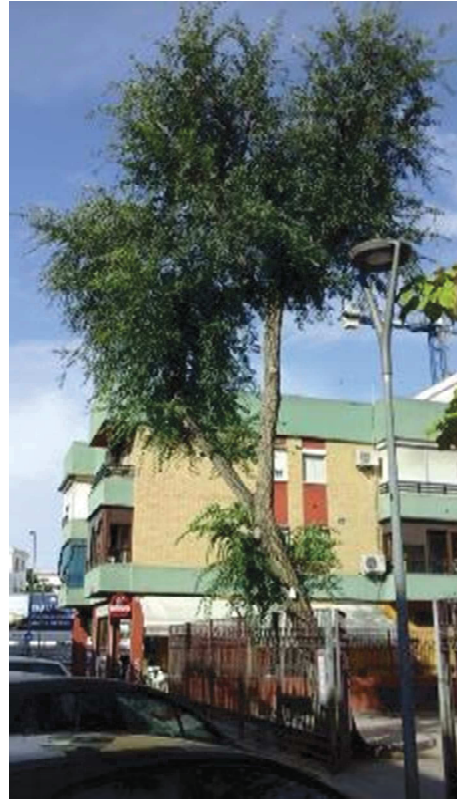
Vista general: árbol inclinado -20º- y recientemente sometido a podas de refaldeo y reducción de copa.

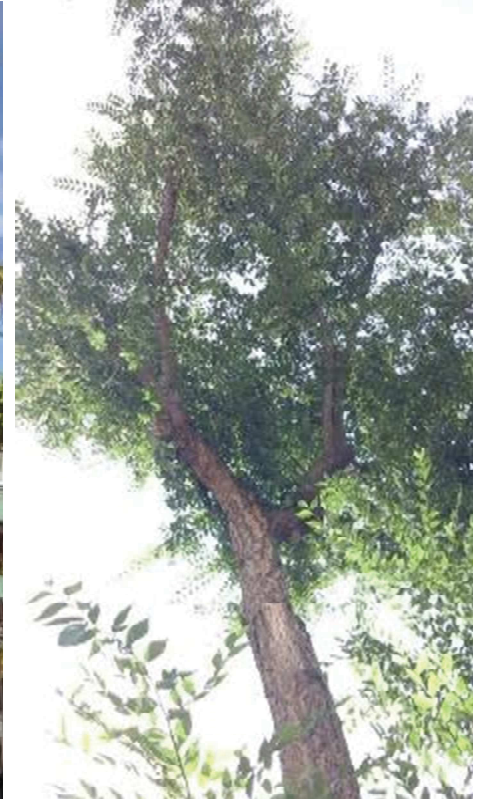
Puntos de terciados no consolidados con inserción débil de ramas

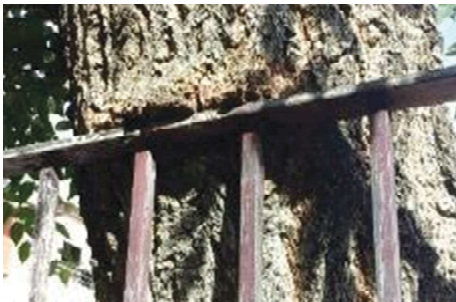
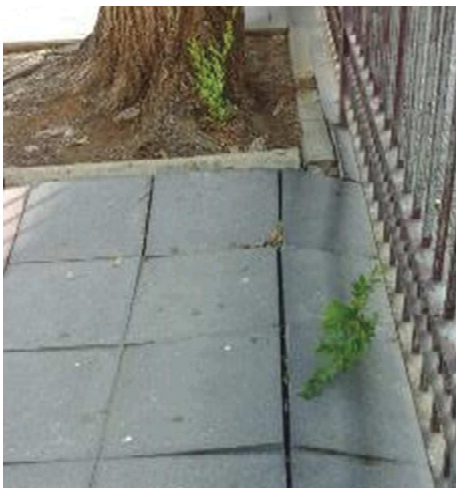
Afectación a vallado por crecimiento secundario y pavimento por desarrollo radicular

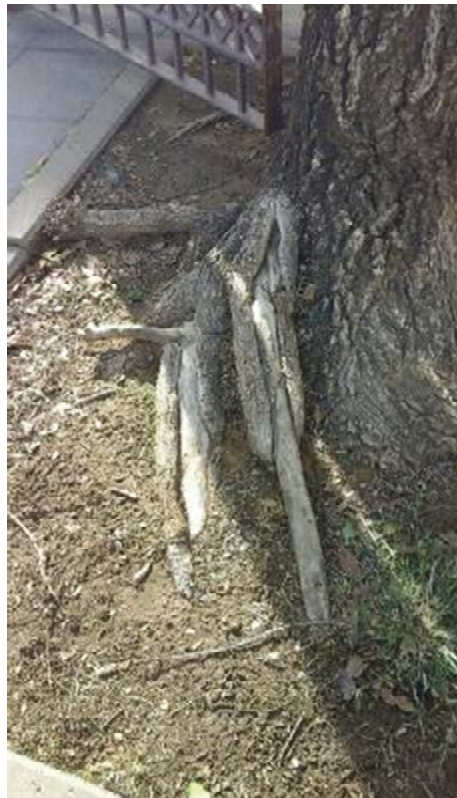
Raíces principales "erosionadas" y confinadas en alcorque. Posible cortes de raíces durante construcción del Área de Juegos.

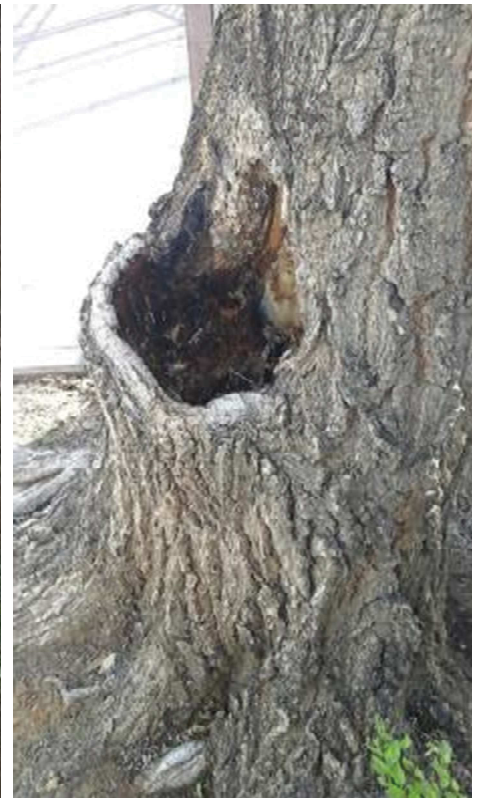
Importante cavidad con pudrición activa por eliminación de eje codominante, que seguramente afecte al cuello y raíces maestras.

Se recomienda su apeo y sustitución de la especie por otro de similar cobertura vegetal por el riesgo alto para peatones y vehículos respectivamente, y siguiendo el criterio de gestión y renovación del arbolado, tal y como se justifica en el Informe Justificado de Apeo por criterios de gestión y renovación que se adjunta y que se resume a continuación:

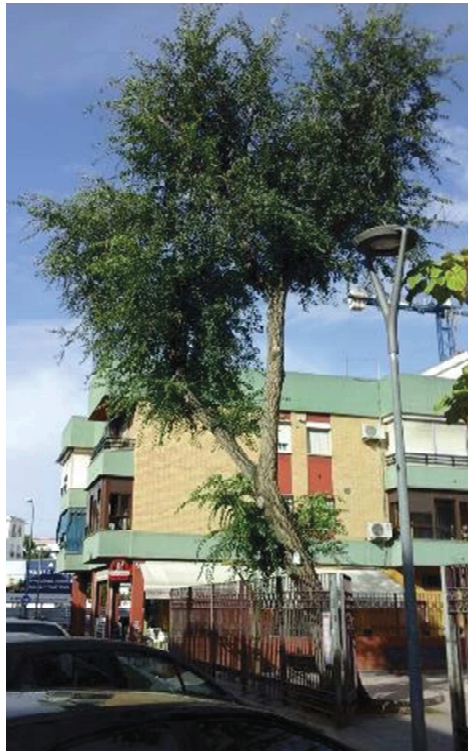
Vista general: árbol inclinado -30º- y recientemente sometido a podas de refaldeo y reducción de copa.

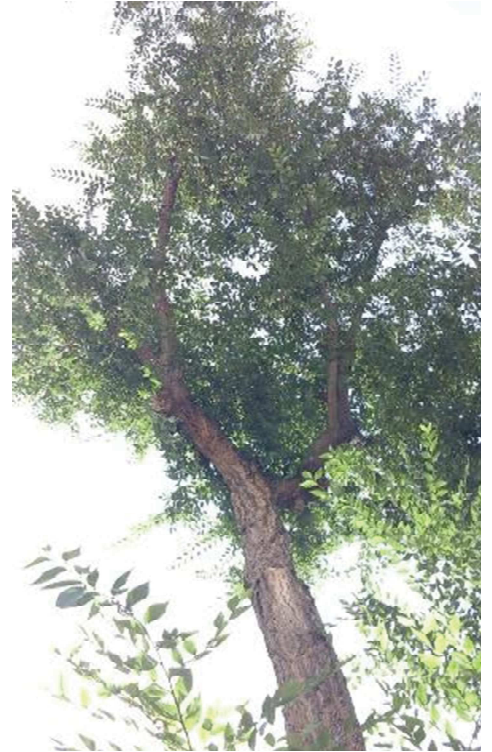
Puntos de terciados no consolidados con inserción débil de ramas

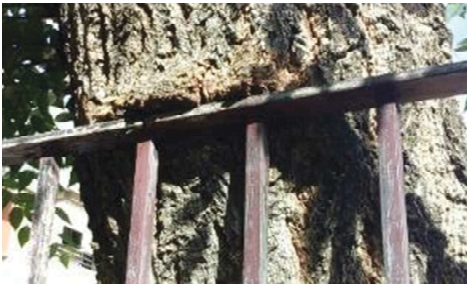
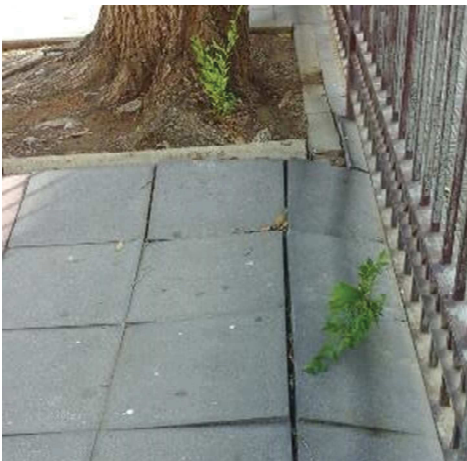
Afectación a vallado por crecimiento secundario y pavimento por desarrollo radicular

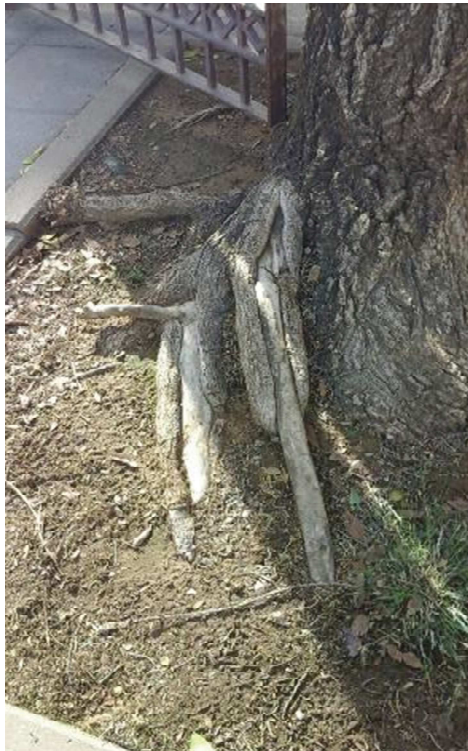
Raíces principales "erosionadas" y confinadas en alcorque. Posible cortes de raíces durante repavimentación.

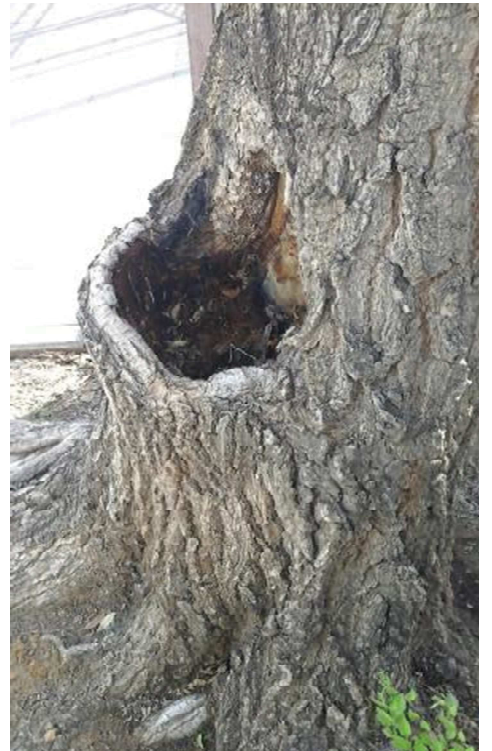
Importante cavidad con pudrición activa por eliminación de eje codominante, que seguramente afecte al cuello y raíces maestras.

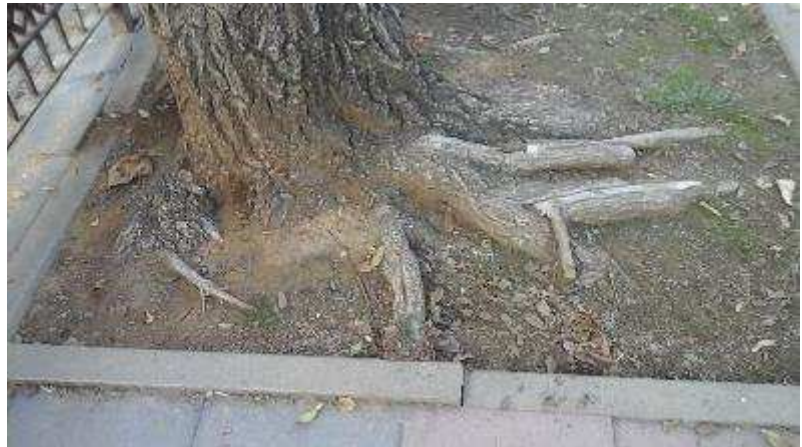
El sistema radicular superficial presenta daños por “erosión” y señales de haber sido amputado, posiblemente para su confinamiento en el alcorque, lo que nos lleva a pensar que el resto de las raíces maestras podrían haberse visto también afectadas por algún tipo de daños y/o reducción durante el desarrollo de las obras de construcción del área de juegos.

Foto 3. . Raíces superficiales “erosionadas” y cortadas a ras de bordillo.

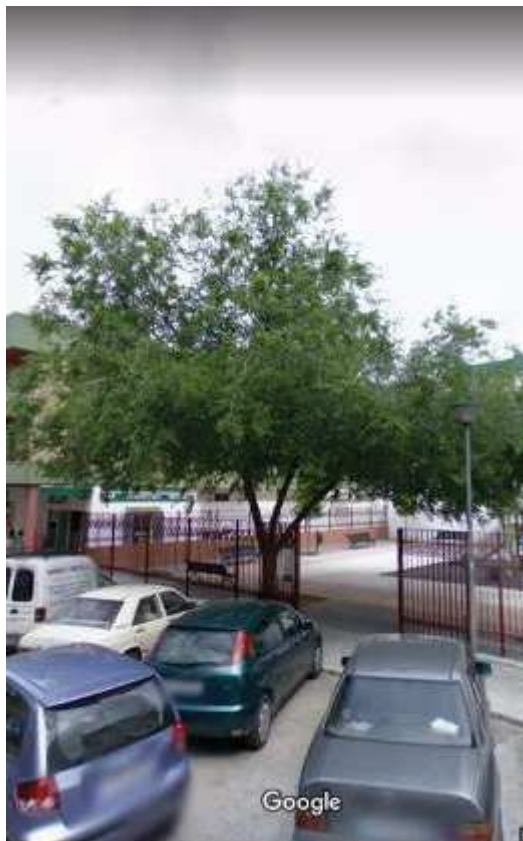
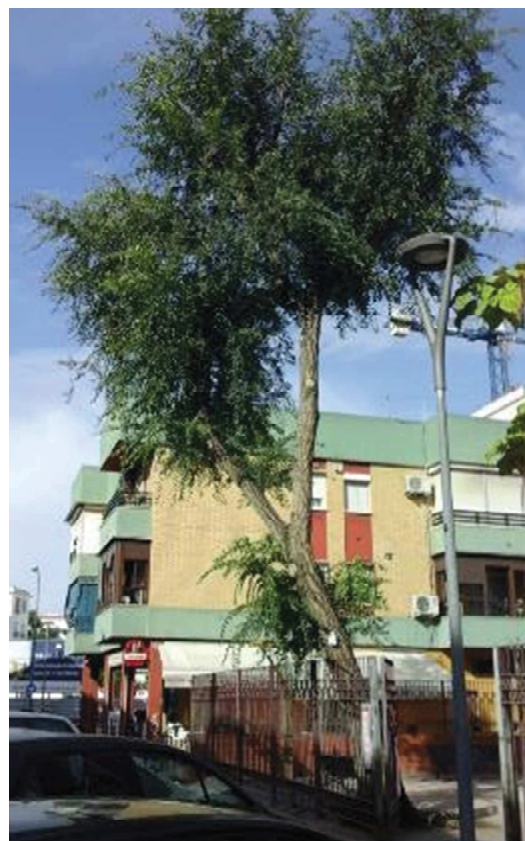
Captura 4. Árbol con una estructura muy diferente a la actual, con la cruz muy baja y ejes codominante, artificialmente esbelto por excesivo refaldeo. Copa propia de árboles adventicios. Mayo 2008.

Foto 5. Árbol actual con inclinación de unos 30º y copa desestructurada e inestable. Octubre 2022.

con inclinación no activa de unos 20º tras competencia lumínica con el eje eliminado y finalmente una estructura de copa desequilibrada por efectos de las sucesivas podas de adaptación al entorno. A lo largo del tronco se observan ramos por brotación de emergencia como respuestas a las podas de reducción recientes.

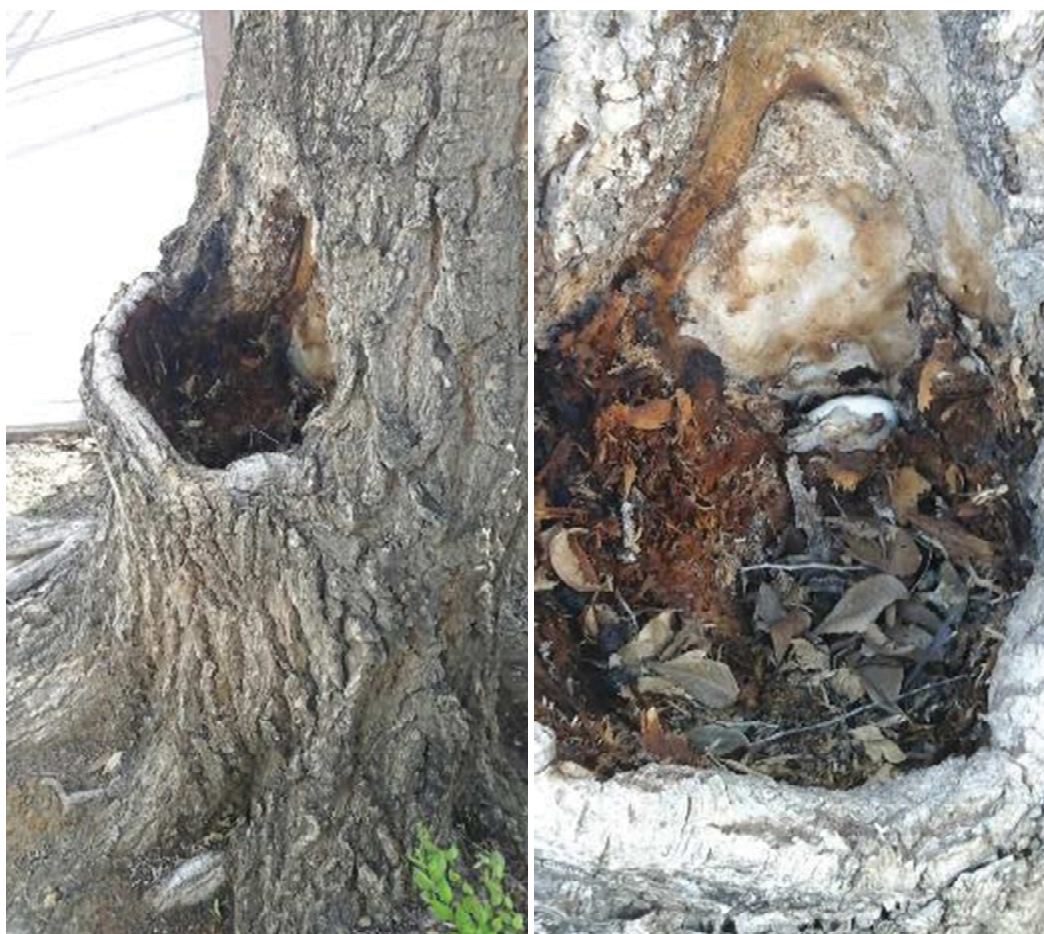
Como consecuencia de la eliminación de uno de los ejes codominante por su propio desgaje – horizontalidad/sobrepeso- o de forma deliberada para subir el gálibo del árbol, se abrió una herida de enormes dimensiones que ha determinado la formación de una cavidad con pudrición activa en la parte inferior y a tensión del tronco, que seguramente afecte también al cuello y principio de las raíces maestras.

Foto 6. Cavidad con pudrición activa en la parte inferior y a tensión del tronco, que seguramente afecte también al cuello y principio de las raíces maestras. Se aprecia cuerpo fructífero y madera de herida que parece no terminar de compartimentar la cavidad.

Se recomienda su apeo y sustitución de la especie por otro de similar cobertura vegetal ya que se constata que:

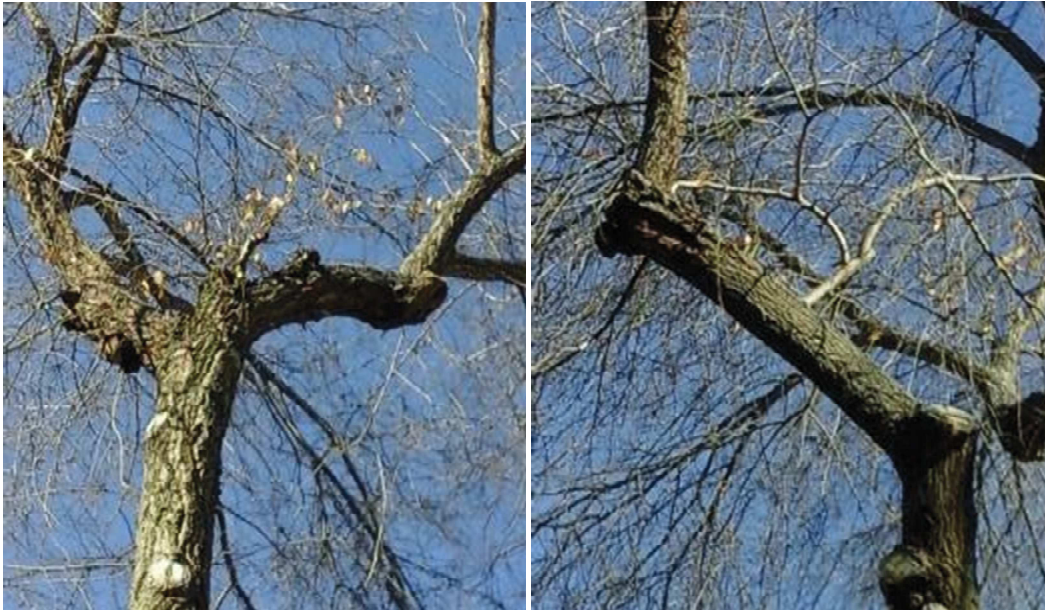
Los puntos de terciados presentan también pudriciones características de esta especie, sobre los que se asientan débilmente las ramas secundarias y la totalidad de los ramos.

Foto 7. Puntos de terciado con desgajes y pudriciones sobre los que se asientan débilmente los ramos. Enero 2022.

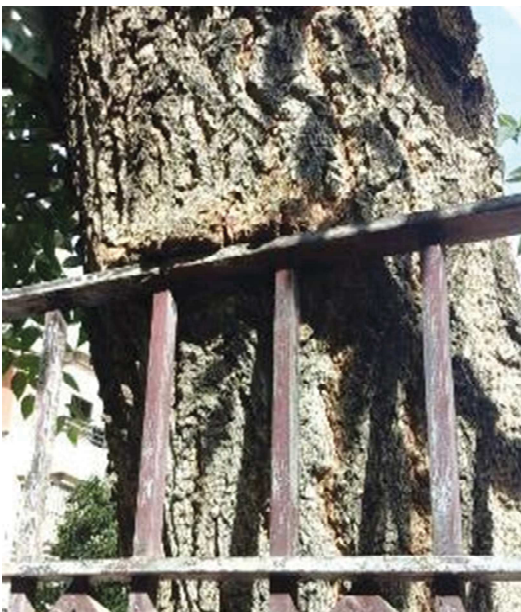
Se observa daños en el vallado y pavimento del Área de Juegos infantiles. El árbol en su crecimiento secundario está empezando a “engullir” el vallado perimetral. Por otro lado, el crecimiento potente y superficial de su sistema radicular ha levantado tanto bordillos del alcorque como una amplia zona del acerado, llegando a apreciarse levantamiento de losas de cemento a unos 4 metros de distancia del pie.

Foto 8. Afectación a vallado por crecimiento secundario y pavimento por desarrollo radicular

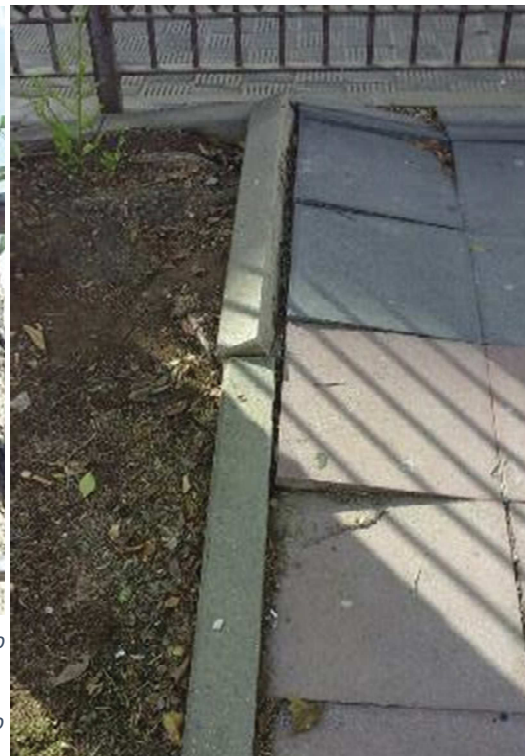
Foto 9. Afectación a pavimento por desarrollo radicular
