*"Visto el informe emitido por el Servicio Técnico de Parques y Jardines en relación al apeo de un ejemplar de Melia azedarach con ID 1754, situado en la C/ Paseo de Europa (AP-397-2022), que se ha realizado sin autorización previa por las causas que se especifican a continuación, a tenor de lo acordado por el Ayuntamiento Pleno, en sesión celebrada el día 15 de diciembre de 2005, tomo conocimiento del mencionado apeo. De acuerdo con el informe del Servicio Técnico: **MOTIVO DE APEO:** Inviabile tras incidencia. Se ha procedido, sin autorización previa, al apeo de un ejemplar maduro de Melia azedarach, situado en la calle Paseo de Europa, debido a la fisura aparecida en la inserción entre dos de los tres ejes principales codominantes que conforman la copa, con extensión activa en la base de los mismos. Este defecto mecánico conlleva un riesgo inminente de rotura de ambos brazos y proyección de impacto sobre acerado y calzada, de manera que se procede a eliminar las ramas afectadas. En las lesiones generadas se aprecia pudrición parda del duramen provocada por el hongo xilófago Laetiporus sulphureus, o afín a él, a partir de antiguas lesiones de poda de más de 5cm de diámetro, queda

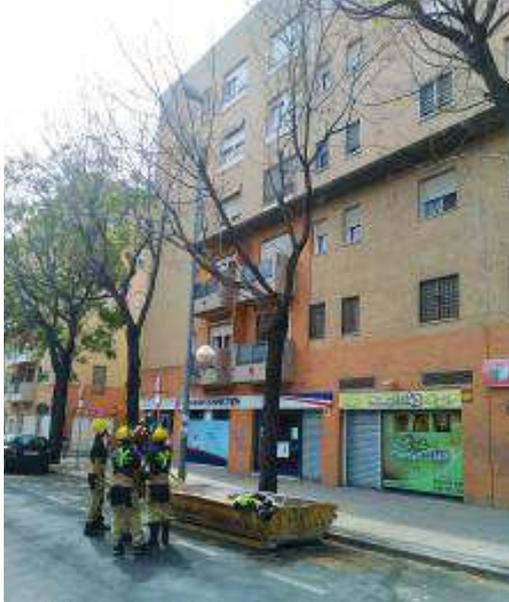
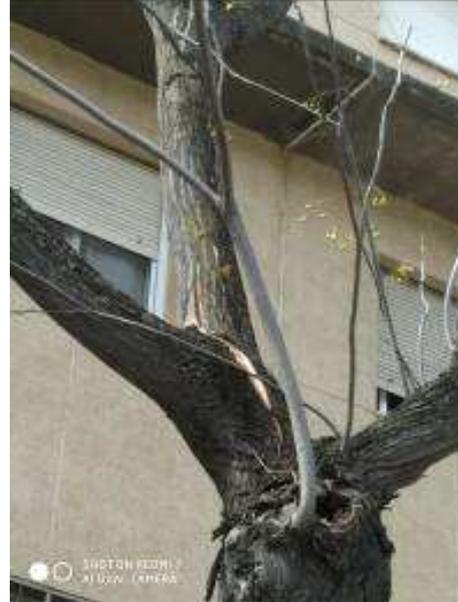
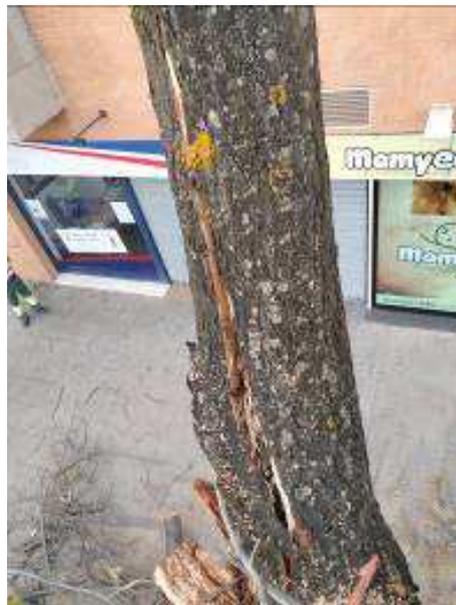
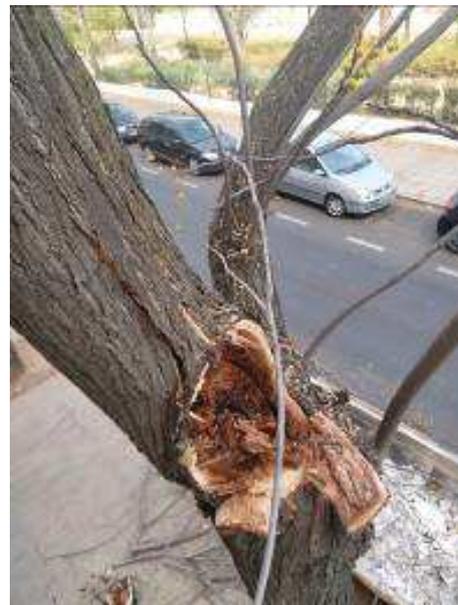
9. FOTOGRAFÍAS:

6. **LESIONES GRAVES:** Fisura entre dos de los tres ejes principales codominantes que conforman la copa, con evolución activa a través de la base de estos brazos, provocando un riesgo inminente de fallo de copa, con proyección de impacto sobre acerado y calzada. Pudrición, del tipo 'parda o cúbica', del duramen en la base de los ejes y en la cruz principal, habitual en la especie por acción del hongo xilófago afín a *Laetiporus sulphureus*, quedando escasos centímetros de pared residual en la inserción del resto de las partes de copa, insuficiente para garantizar su integridad y estabilidad mecánica. Dada la especie y, la tipología, amplitud y ubicación del defecto, se determina la trascendencia estructural irreversible del daño descrito.

7. **ESTADO GENERAL:** Árbol maduro, con síntomas de desvitalización y porte gravemente alterado por antiguas podas drásticas de terciado y de eliminación sistemática de ramas laterales e interiores, induciendo el ahilamiento de los ejes, además de la generación de heridas donde se expone la masa estática central del árbol, favoreciendo la colonización de la dicha madera interna por agentes fúngicos.

8. **OBSERVACIONES:** La viabilidad del ejemplar se encuentra irreversiblemente comprometida a medio plazo tras el fallo de los ejes, puesto que la copa resulta gravemente desestructurada, la reducción de la cobertura foliar y funcionalidad ecosistémica del árbol es sustancial, y se espera la rápida pérdida definitiva de resistencia estructural de la madera por el avance de la pudrición presente.

MOTIVO DEL APEO: Inviabile tras incidencia
