Expediente 1/2022

AP-320-2022
aldv

FICHA DE APEO DE ARBOLADO VIARIO (320/22) PARTE 2ª

MOTIVO DEL APEO: Árbol inviable tras daños por obra

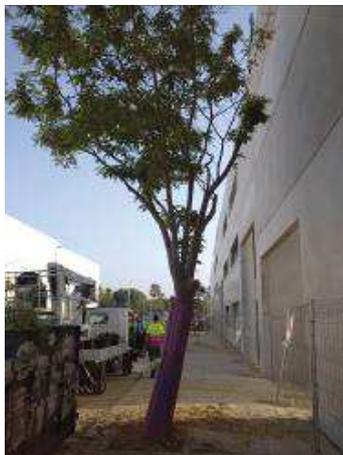
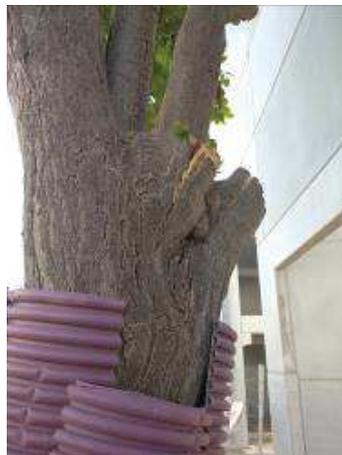
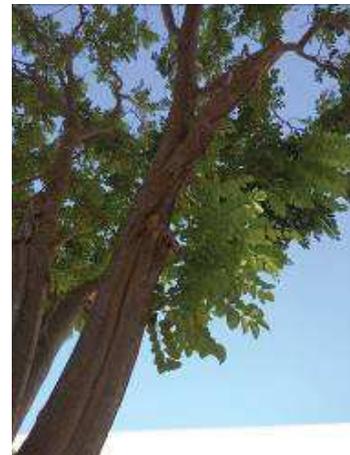
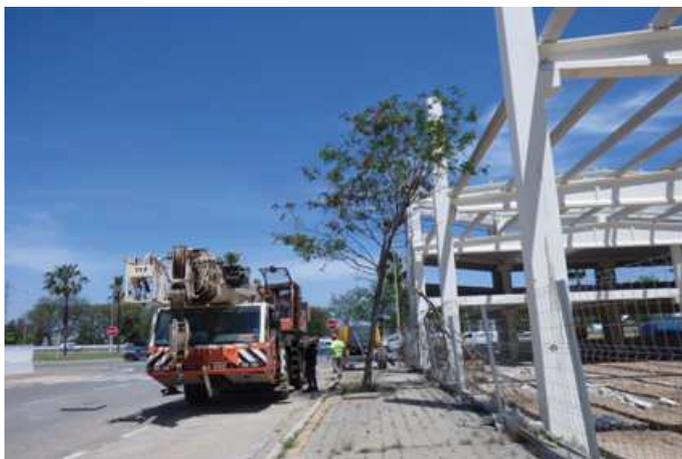
9. **FOTOGRAFÍAS:**

6. **LESIONES GRAVES:** Poda no autorizada que ha implicado la supresión de dos ejes principales, de los cinco codominantes que conformaban la copa original, con heridas de 10cm de diámetro y madera desgarrada por la inadecuada ejecución del corte. Roces, descortezados y desgarros de ramas secundarias de hasta 5cm de diámetro, a partir de 5m de altura, debido al impacto de la maquinaria pesada durante los trabajos de construcción. Corteza incluida en la cruz principal.

7. **ESTADO GENERAL:** Árbol adulto, en decaimiento progresivo. Viabilidad irreversiblemente comprometida, tras los daños por obra como consecuencia del debilitamiento mecánico definitivo de las partes dañadas y por pérdida sustancial de cobertura arbórea (40% de copa eliminada y 30% mortalidad del dosel).

8. **OBSERVACIONES:** Por otro lado, se registran numerosos antecedentes de muerte prematura y de fallo de ejemplares de esta variedad 'Casque Rouge' en ambientes urbanos al alcanzar la etapa adulta de desarrollo, debido a debilidades fisiológicas y mecánicas intrínsecas a las alteraciones morfológicas inducidas en la especie (ejes codominantes con tendencia al desarrollo de corteza incluida y al ahilamiento, necrosis y pudriciones frecuentes de la madera que presenta escasa capacidad de compartimentación,...) sumadas a los condicionantes abióticos de la ciudad (compactación del suelo, espacio de desarrollo radicular restringido, elevado albedo,...), a los que la especie es particularmente sensible, por lo que no se recomienda su reposición en alineaciones viarias.
