Expediente 1/2022

AP-317-2022
aldv

FICHA DE APEO DE ARBOLADO VIARIO (317/22) PARTE 2ª

MOTIVO DEL APEO: Rotura tronco

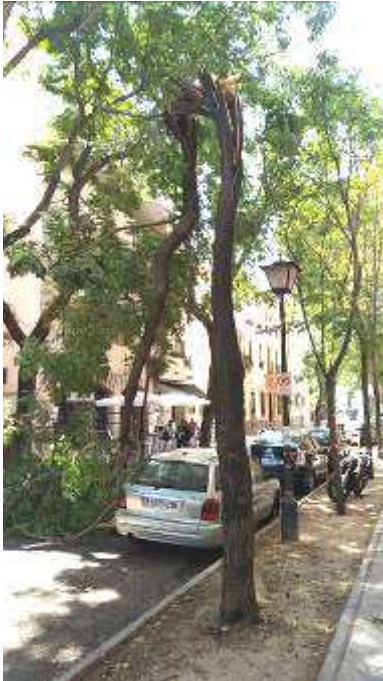
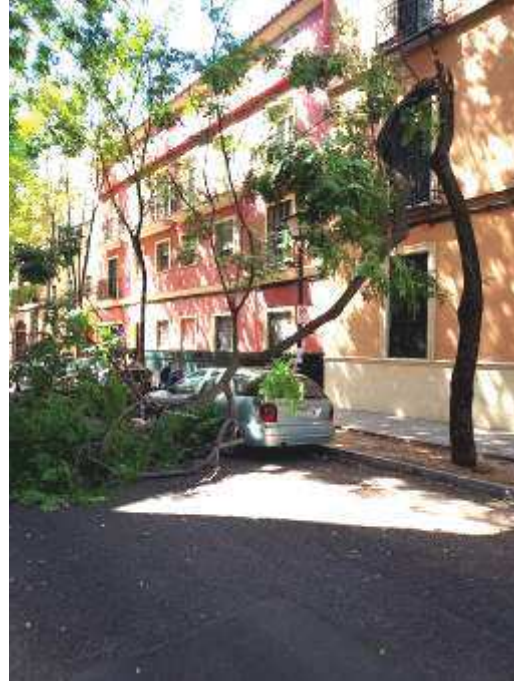
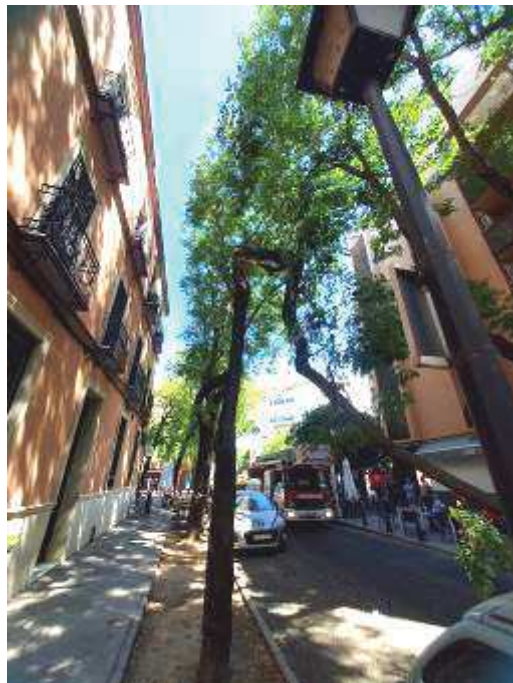
9. FOTOGRAFÍAS:

6. **LESIONES GRAVES:** Fractura del tronco a 7m de altura, quedando la copa apoyada en la calzada, de manera que no llega a desprenderse. Pudrición parda del duramen a lo largo de todo el tronco, desde el pie hasta la cruz, con pared residual de 3-4cm de espesor, habitual en la especie por hongo xilófago afín a *Laetiporus sulphureus*, a partir de daños radiculares (cortes de raíces leñosas y sobreenterramiento del cuello) y de antiguos cortes de poda de más de 10cm (eliminación de ramas laterales quedando solo el eje central, también terciado).

7. **ESTADO GENERAL:** Árbol adulto (perímetro 94cm), severamente ahilado (altura total 17m. Esbeltez de Mattheck H/D>50), desestructuración inducida por antiguas podas drásticas en las que se ha refaldado excesivamente los árboles induciendo una tendencia al desarrollo en altura frente al lateral (dominancia apical reforzada), ya favorecido por el propio fototropismo del árbol. La cruz se encuentra a 12m de altura, con apenas 5m de extensión longitudinal de copa viva. En 2019, con medios especiales (plataforma 26m), se realizó una reducción de la altura del dosel de todas las Melias de Valparaíso, coetáneas y con sintomatología análoga, hasta 18m de altura aproximadamente, eliminando y reduciendo los reiterados generados en los puntos de terciado, que superaban las alturas de los edificios anexos, lo que implicaba la presencia de partes relativamente jóvenes y vigorosas, con gran energía potencial en caso de impacto (peso y altura), ancladas sobre madera en pudrición, con menguada resistencia y capacidad de carga. Posteriormente a esta intervención de poda (última actuación en julio 2022), se continúa con esta operación, de manera periódica y progresiva, con el objetivo de reducir el excesivo ahilamiento de los fustes, con gran proporción de masa estática en pudrición, realizando un control de la altura del dosel con cortes menores de 5cm de diámetro para evitar exponer la madera interna a mayores afecciones. Desde entonces, se ha registrado un incremento de la brotación inducida, en el tronco, bajo las cruces sobreelevadas, y en las zonas interiores de copa.

8. **OBSERVACIONES:** Daños leves en vehículo estacionado debajo. Durante los días previos a la incidencia, ocurrida el 23 de agosto, se registran temperaturas extremas, batiendo records de valores máximos, de medios, de días consecutivos de ola de calor, y de reiteración de este fenómeno durante un mismo periodo estival.
