FICHA DE SOLICITUD DE APEO DE ARBOLADO VIARIO (AP 315) PARTE 1ª

Código Apeo: AP 315/22

UBICACIÓN: C/Max Plank (zona de aparcamiento C/Albert Einstein) Isla de la Cartuja

FICHA DE APEO DE ARBOLADO VIARIO (AP 315/22) PARTE 2ª

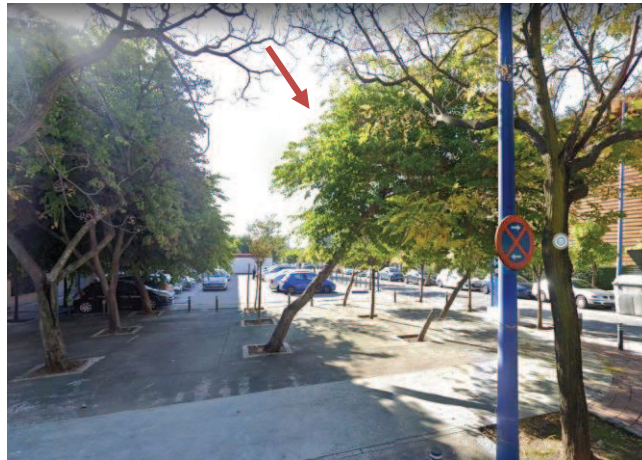
Vista de la ubicación del ejemplar en la zona de aparcamiento de C/Max Plank esquina C/Albert Einstein

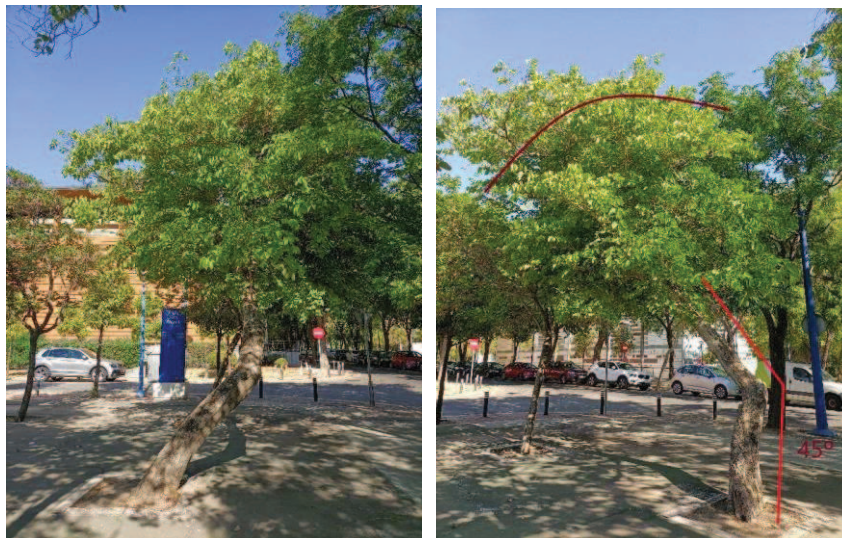
- 7 **ESTADO GENERAL:** inclinación muy severa y aparente ausencia de refuerzo estructural.

Vista general del árbol y detalle de la inclinación del tronco

El riesgo de vuelco del ejemplar es elevado, debido a la elevada inclinación y a la ausencia aparente de refuerzo estructural, con alta probabilidad de impacto sobre diana de frecuente tránsito peatonal. A nivel de gestión, el ejemplar presenta un desarrollo estancado durante los últimos cuatro años, con una copa de mínima amplitud y sin incrementos apreciables de altura, perímetro, cobertura arbórea o ramificación, de manera que los beneficios ambientales que aporta se encuentran muy limitados. Considerando estos factores, y la interferencia que genera copa y tronco respecto al uso del espacio, obstaculizando parcialmente el paso en el espacio donde se proyecta el árbol, **se recomienda su apeo y sustitución.**

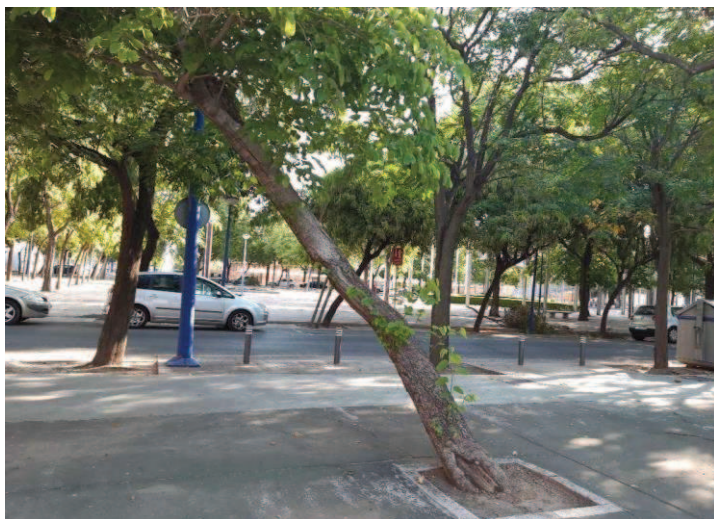
Detalle del tronco hasta cruz principal (cara de tracción)

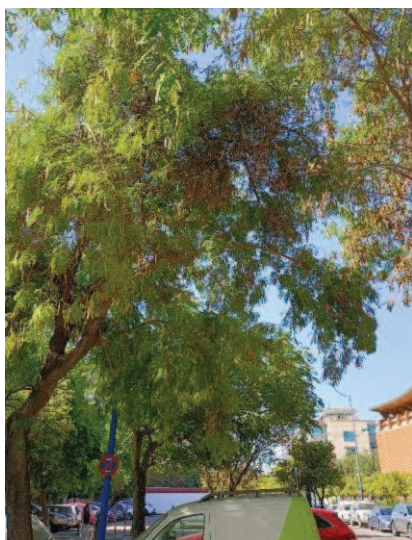
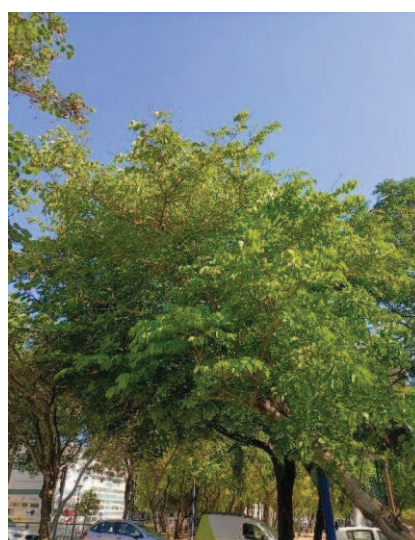
Detalle de la estructura de copa y calidad foliar

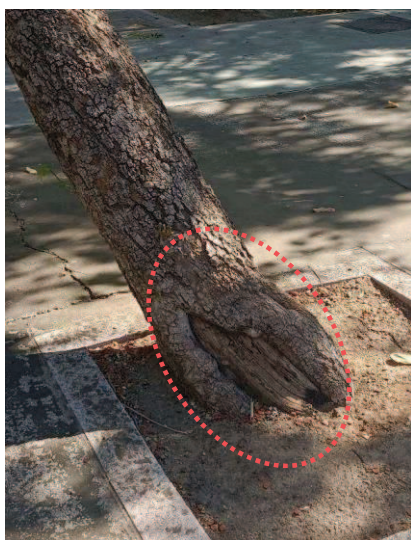
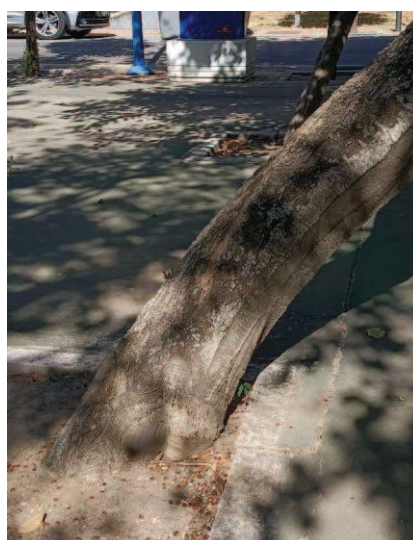
- 6 **LESIONES GRAVES:** Lesión de 30cm de extensión abarcando toda la zona basal en la cara de tracción, fallo primario potencial del anclaje radicular

Vista de la zona basal (cara Sur_lesión y cara Norte)
