Expediente: 96/2023

AP-112-2023 a AP-114-2023
AP-113-2023
CAF

FICHA DE APEO DE ARBOLADO VIARIO (AP 113/23) PARTE 2ª

ISA Formulario de Evaluación Básica de Riesgo de Arbolado

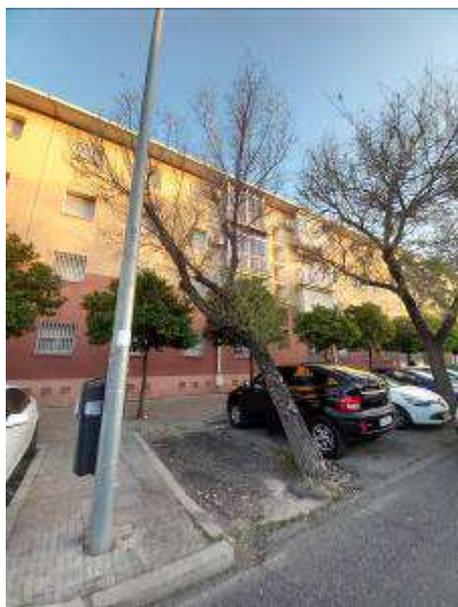
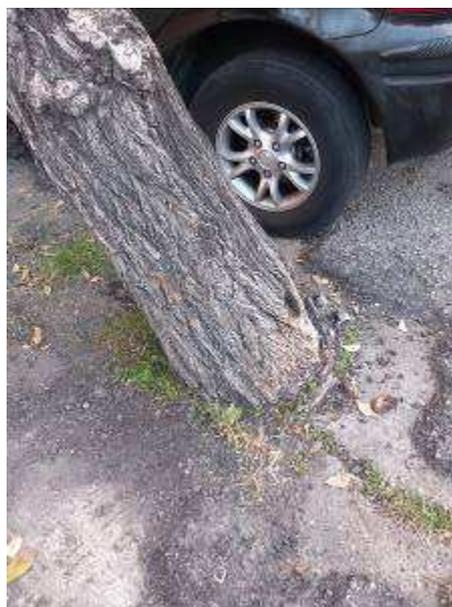
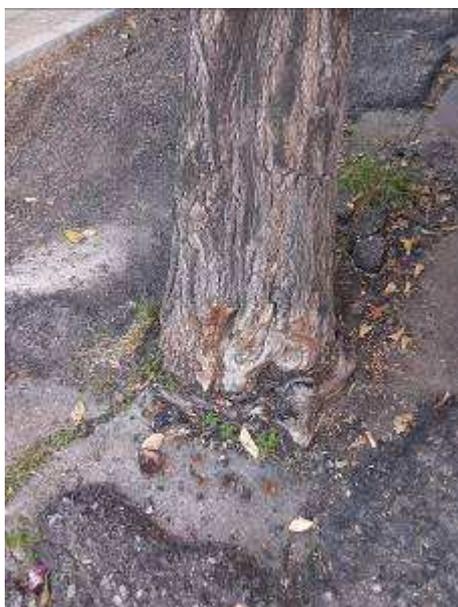
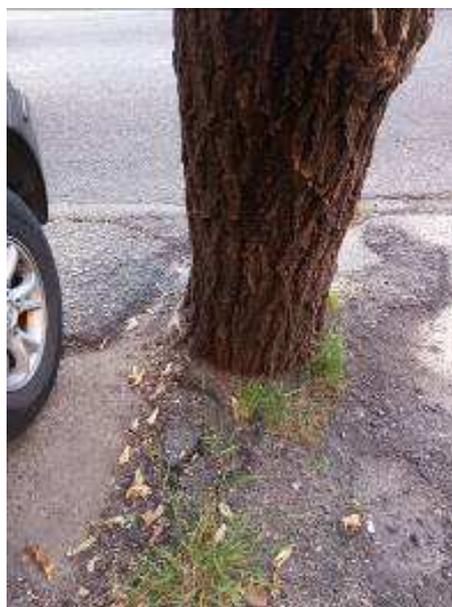
9. FOTOGRAFÍAS:

- 6. LESIONES GRAVES:** Inclinación 35°NW. Degradación evidente de la madera en los tres cimales remanentes, donde se observa, a lo largo de los ejes principales y en el punto de inserción de los suplentes (nivel original del terciado), descortezados y descomposición de la madera por la acción de hongos xilófagos desde el duramen, de manera que actualmente la pared residual, en varios puntos de la sección transversal a este nivel, es insuficiente para garantizar la integridad estructural. Disfuncionalidad vascular progresiva de estos cimales desde el punto de corte del viejo terciado hacia la base. Pudrición avanzada en la madera interna de todo el árbol, con escasa pared residual y pérdida sustancial de capacidad de carga. Raíces estrangulantes y heridas en la zona basal por roce o impacto de vehículos durante el aparcamiento.

- 7. ESTADO GENERAL:** Árbol maduro, en decaimiento fisiológico y apenas un 40% de capacidad fotosintética respecto al volumen aéreo original, con antecedentes de fallo de ramas y copa irreversiblemente desestructurada por las antiguas prácticas de terciado y desmoche, actualmente obsoletas salvo casos extraordinarios, y por la disfuncionalidad progresiva de los tejidos vasculares en los cimales, como consecuencia de la pudrición emitida a partir de los cortes. En 2022 se produjo el fallo del anclaje de otro pie (AP21/ID678) de la misma alineación, coetáneo, con defectos mecánicos e historial análogo, evidenciando los daños radiculares que han sufrido estos ejemplares. Tratamiento anual de endoterapia contra la plaga denominada 'Galeruca del Olmo', aplicada mediante taladro en la zona basal.

- 8. OBSERVACIONES:** Además del riesgo de colapso, el árbol presenta escasa funcionalidad debido a la severa regresión de la copa y se observa un agravamiento de los defectos registrados durante las labores de inspección desde 2019. Se ha programado el apeo y reposición de dos ejemplares más de esta esta alineación (AP112/ID698 y AP114/ID735), coetáneos, de la misma especie, con síntomas de senescencia prematura tanto desde la perspectiva mecánica como fisiológica, y estancamiento del desarrollo, con el objetivo de reducir la probabilidad de fallo e impacto sobre personas o vehículos, y de mejorar la cobertura arbórea de la ubicación. Además, aprovechando la obra de adecuación del asfalto y accesibilidad que tiene proyectada en este tramo la Gerencia de Urbanismo, se va a generar un espacio preservado de aparcamiento para el arbolado, de manera que en el futuro se eviten los perjuicios generados por impacto o roce durante la maniobra de aparcamiento y se atenúe la compactación del sustrato, al menos en la zona crítica de anclaje radicular.

Árbol maduro, con síntomas de regresión fisiológica y de decaimiento permanente, y baja eficiencia en la emisión de madera de reacción para el refuerzo mecánico de defectos estructurales y de cierre de heridas con madera expuesta. Inclinação 35 grados NW, continuada en copa, con proyección de vuelco sobre franja de aparcamiento y acerado. Se ha registrado estancamiento del desarrollo desde 2018. Copa antiguamente desmochada, obteniendo tres cimales codominantes, terciados, con cortes abiertos y suplentes de hasta 5cm de diámetro, superficialmente anclados. Pudrición de la madera interna afectando a los cimales, cruz y tronco, produciéndose la colonización fúngica (por hongos xilófagos asimilables morfológica y biológicamente a *Inonotus sp.*, agentes de pudrición del 'tipo blanca o fibrosa') a partir del seccionamiento de ejes principales de copa, y, a partir de desgarros de raíces leñosas por canalización de servicios subterráneos. Daños a nivel hipogeo y restricción del desarrollo radicular por la anoxia provocada con el asfaltado del suelo hasta el cuello del árbol. Impacto y roce de vehículos contra el tronco durante la maniobra de estacionamiento. Tratamiento anual mediante endoterapia (taladros alrededor del perímetro de la zona basal) contra la plaga denominada 'Galeruca del Olmo'.

Considerando que la copa presenta un volumen mínimo respecto a su amplitud y densidad original, que el estado biomecánico del árbol se encuentra muy degradado, con defectos de trascendencia estructural, que han restado resistencia física a la madera, y que muestra evidencias de desvitalización irreversible, se recomienda el **apeo del ejemplar y su sustitución** para mejorar la cobertura arbórea de este tramo. También deberá preservarse un espacio radicular de al menos 1x1m (alcorque) e introducir protecciones que limiten el espacio de aparcamiento para evitar la reiteración de los daños y perjuicios que ha sufrido este ejemplar, y optimizar las expectativas de futuro de la nueva plantación.
