COMUNICADO DE APEO DE ARBOLADO VIARIO (AP-15-23) PARTE 2ª

MOTIVO: RIESGO NO TOLERABLE

1. **FECHA:** 19 de enero de 2023.
2. **SITUACIÓN:** Calle Juan Bautista Muñoz.
3. **Distrito:** Triana.
4. **ESPECIE:** *Acer negundo*.
5. **P.C. (c.m):** 130

Formulario de Evaluación Básica de Riesgo de Arbolado

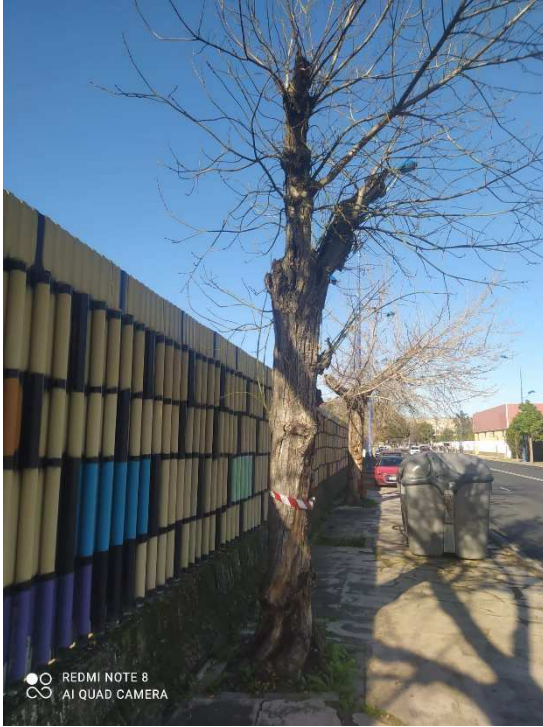
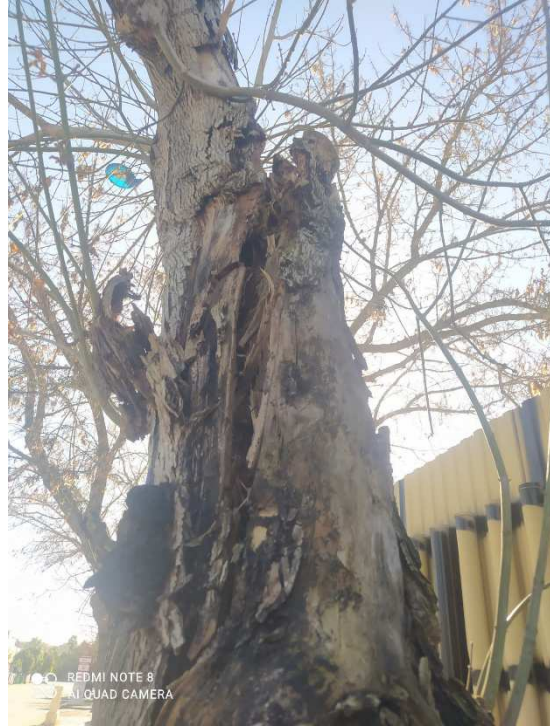
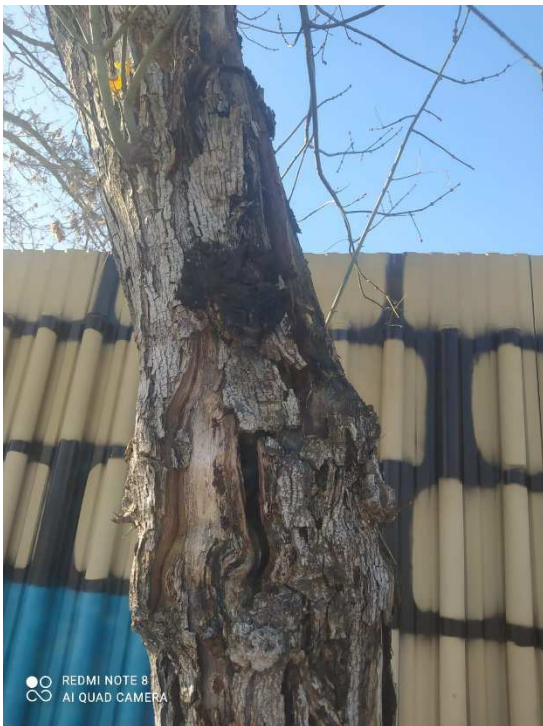
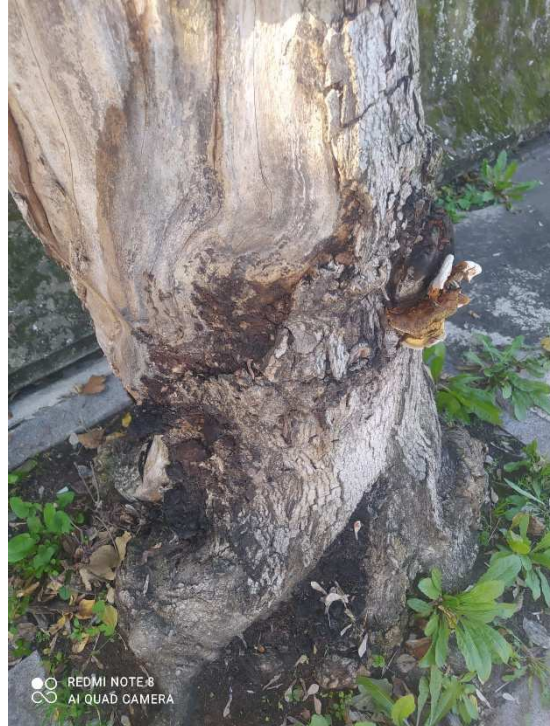
12. FOTOGRAFÍAS:

6. **ALTURA (m):** 7
7. **ALCORQUE (m):** 1 x 1
8. **LATITUD DE ACERADO (m):** 3.
9. **LESIONES GRAVES:**
 - Ejemplar en estado de decrepitud. Pérdida de cambium prácticamente en todo el perímetro a lo largo del cuello y todo el tronco.

- Multitud de carpóforos, aparentemente de los géneros *Ganoderma spp.* e *Inonotus spp.*
 - Grietas activas recorriendo longitudinalmente el tronco, con progresión en espiral.

- Cavidades internas por toda la estructura. Sonido acorchado al testear con martillo de teflón.
 - Pérdida intensa de anclaje a nivel radicular. Probable deterioro definitivo del sistema radicular.

10. **ESTADO GENERAL:**
 - El estado fisiológico aparente, es el correspondiente con un ejemplar muy envejecido y en decaimiento irreversible. No se le estima capacidad resiliente para consolidar los defectos estructurales que presenta.

11. **OBSERVACIONES:**
 - Se estima que la pérdida de soporte mecánico del cuello y zona basal del tronco es severa.
 - Se aplica tracción manual en tronco y se estima que el cuello podría colapsar inminentemente.
