Expediente: 221/2023

## SOLOCITUD DE APEO DE ARBOLADO VIARIO (AP-297-23) PARTE 2ª

### MOTIVO: INCOMPATIBILIDAD CON OBRA

# Formulario de Evaluación Básica de Riesgo de Arbolado

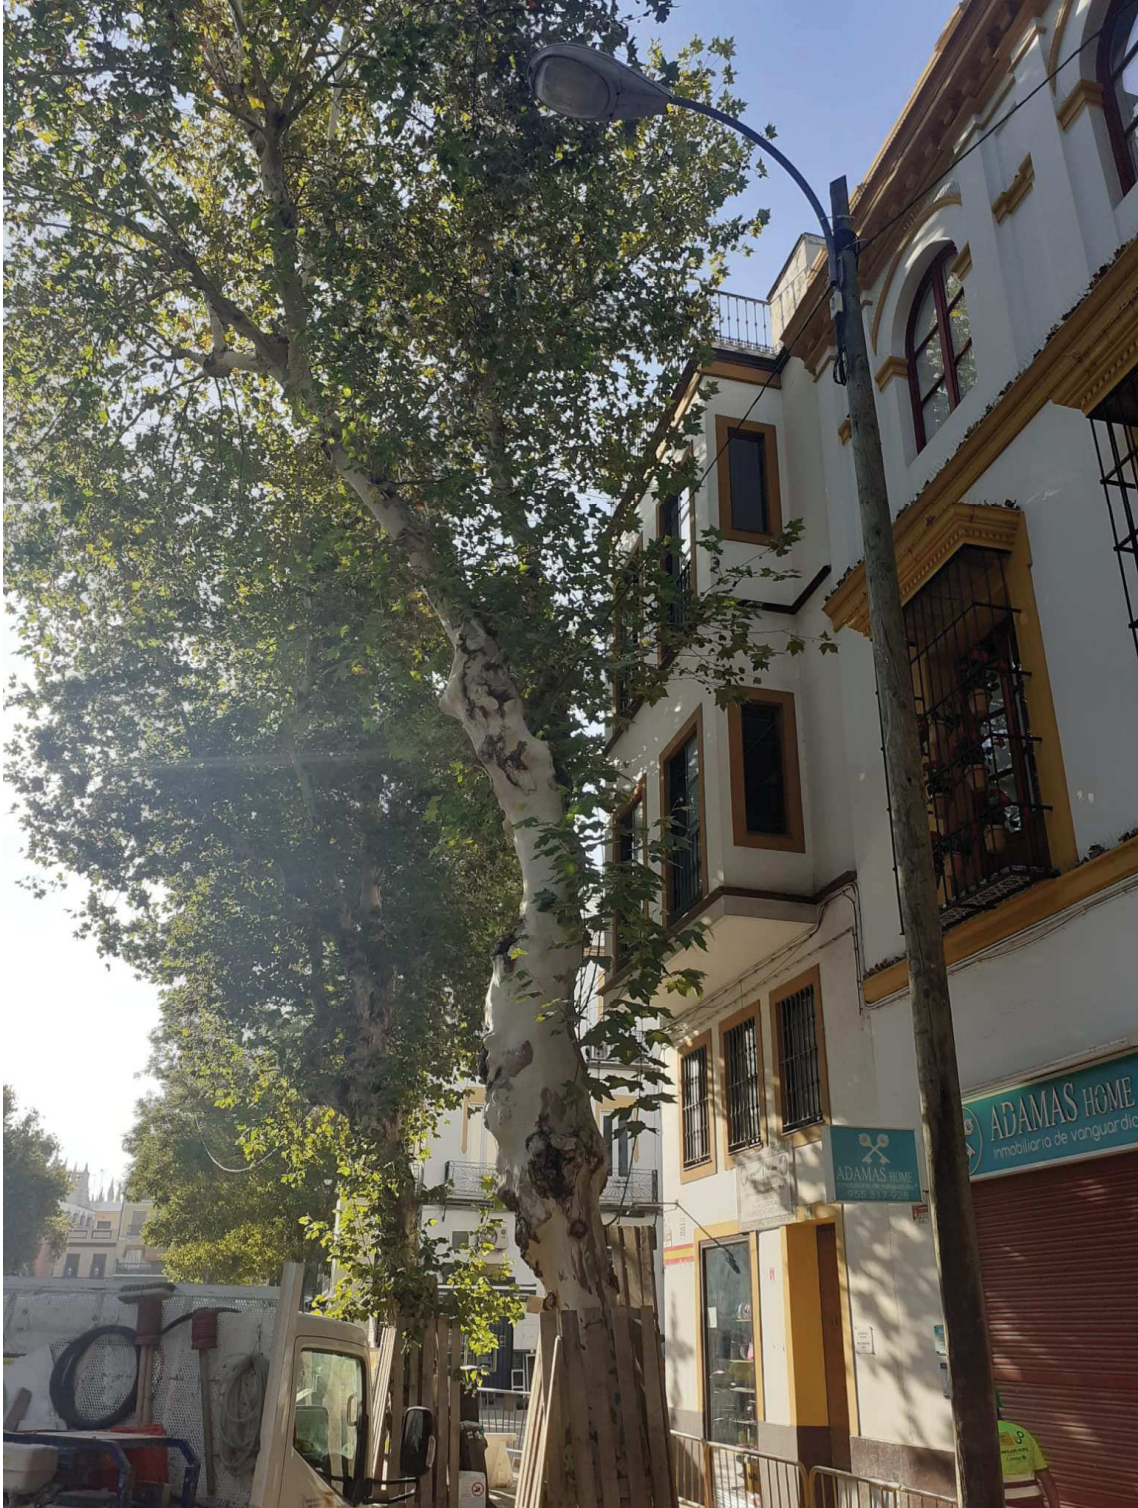
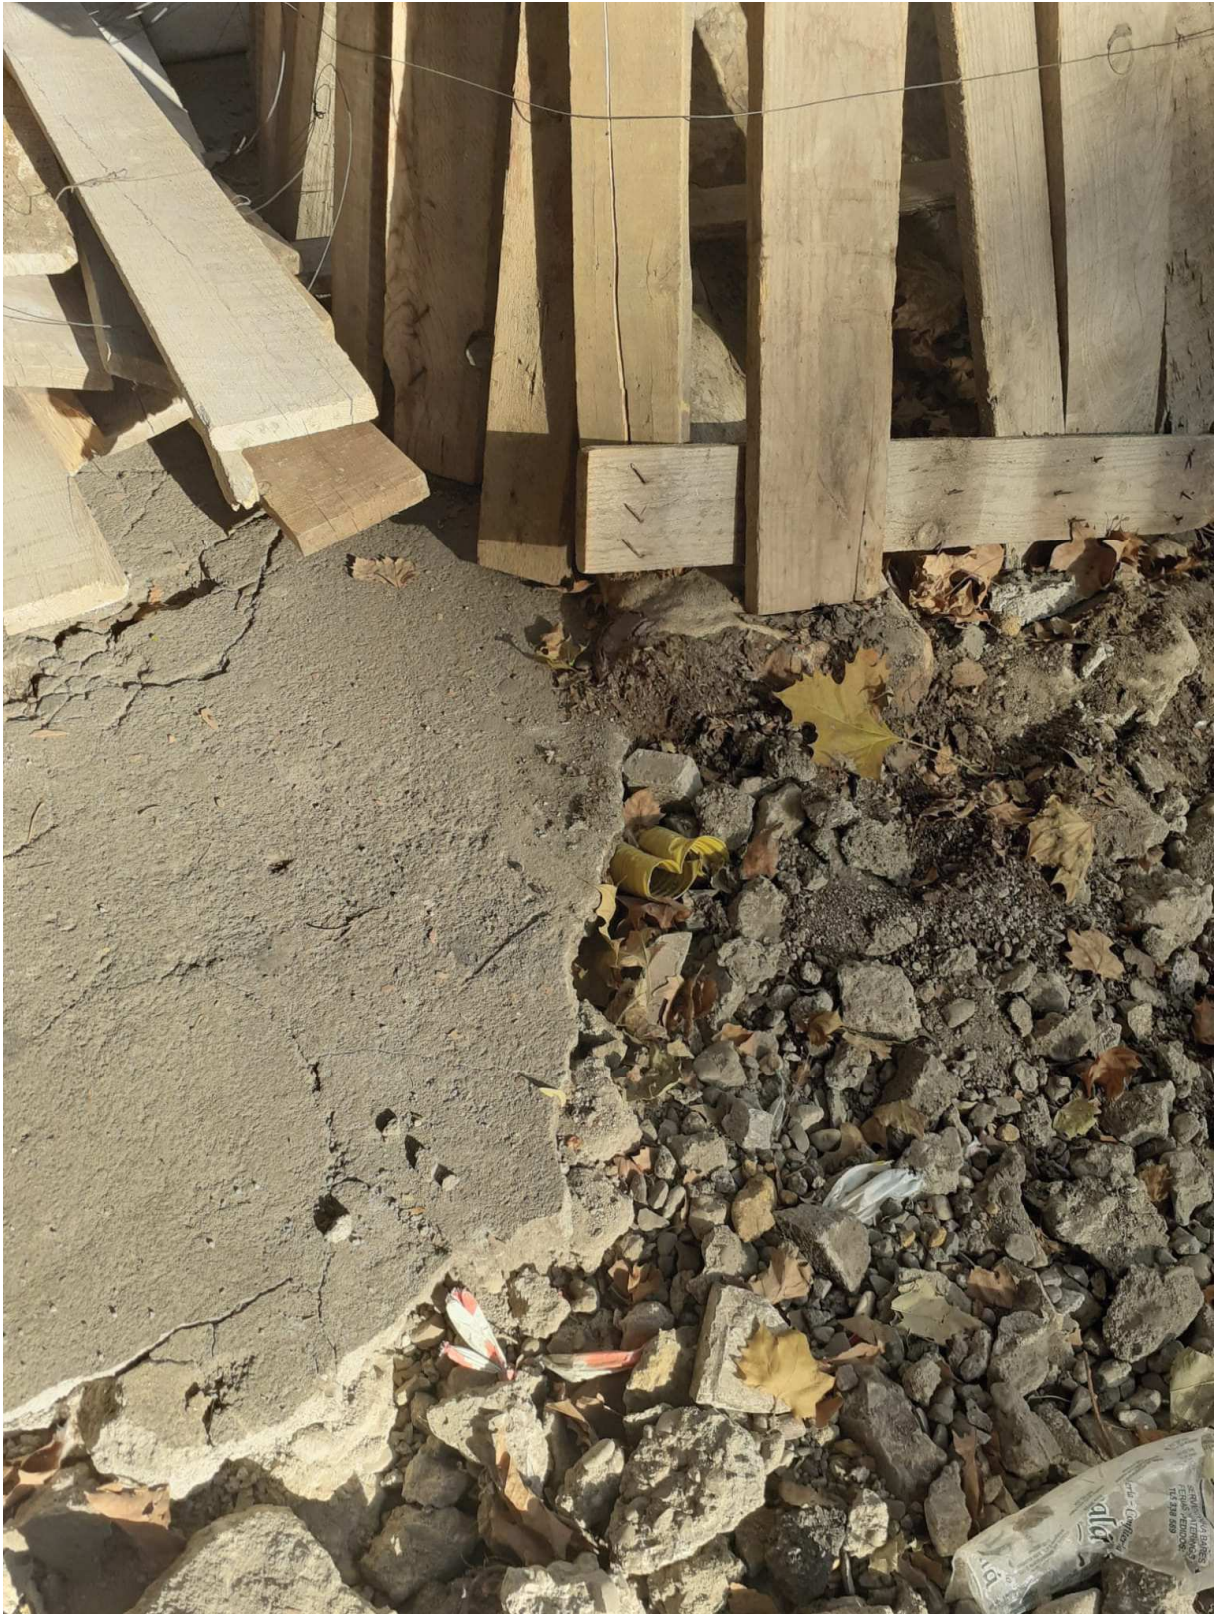
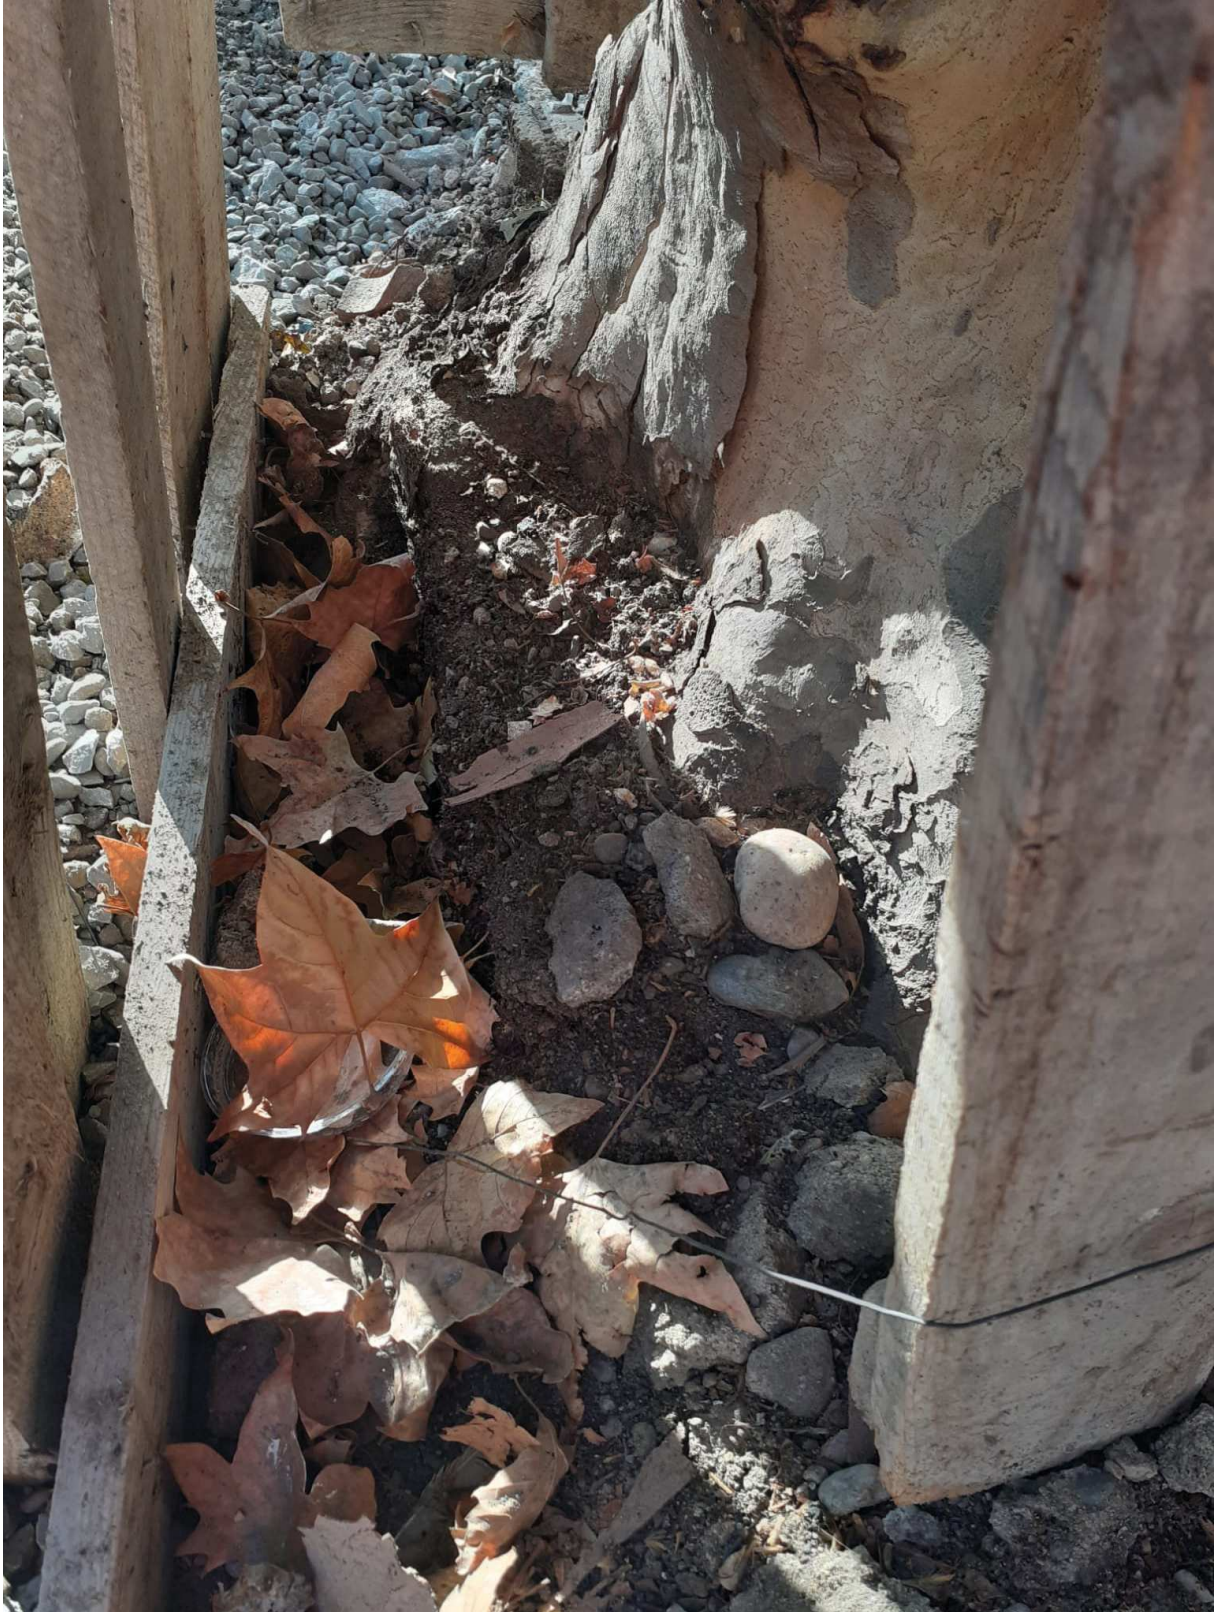
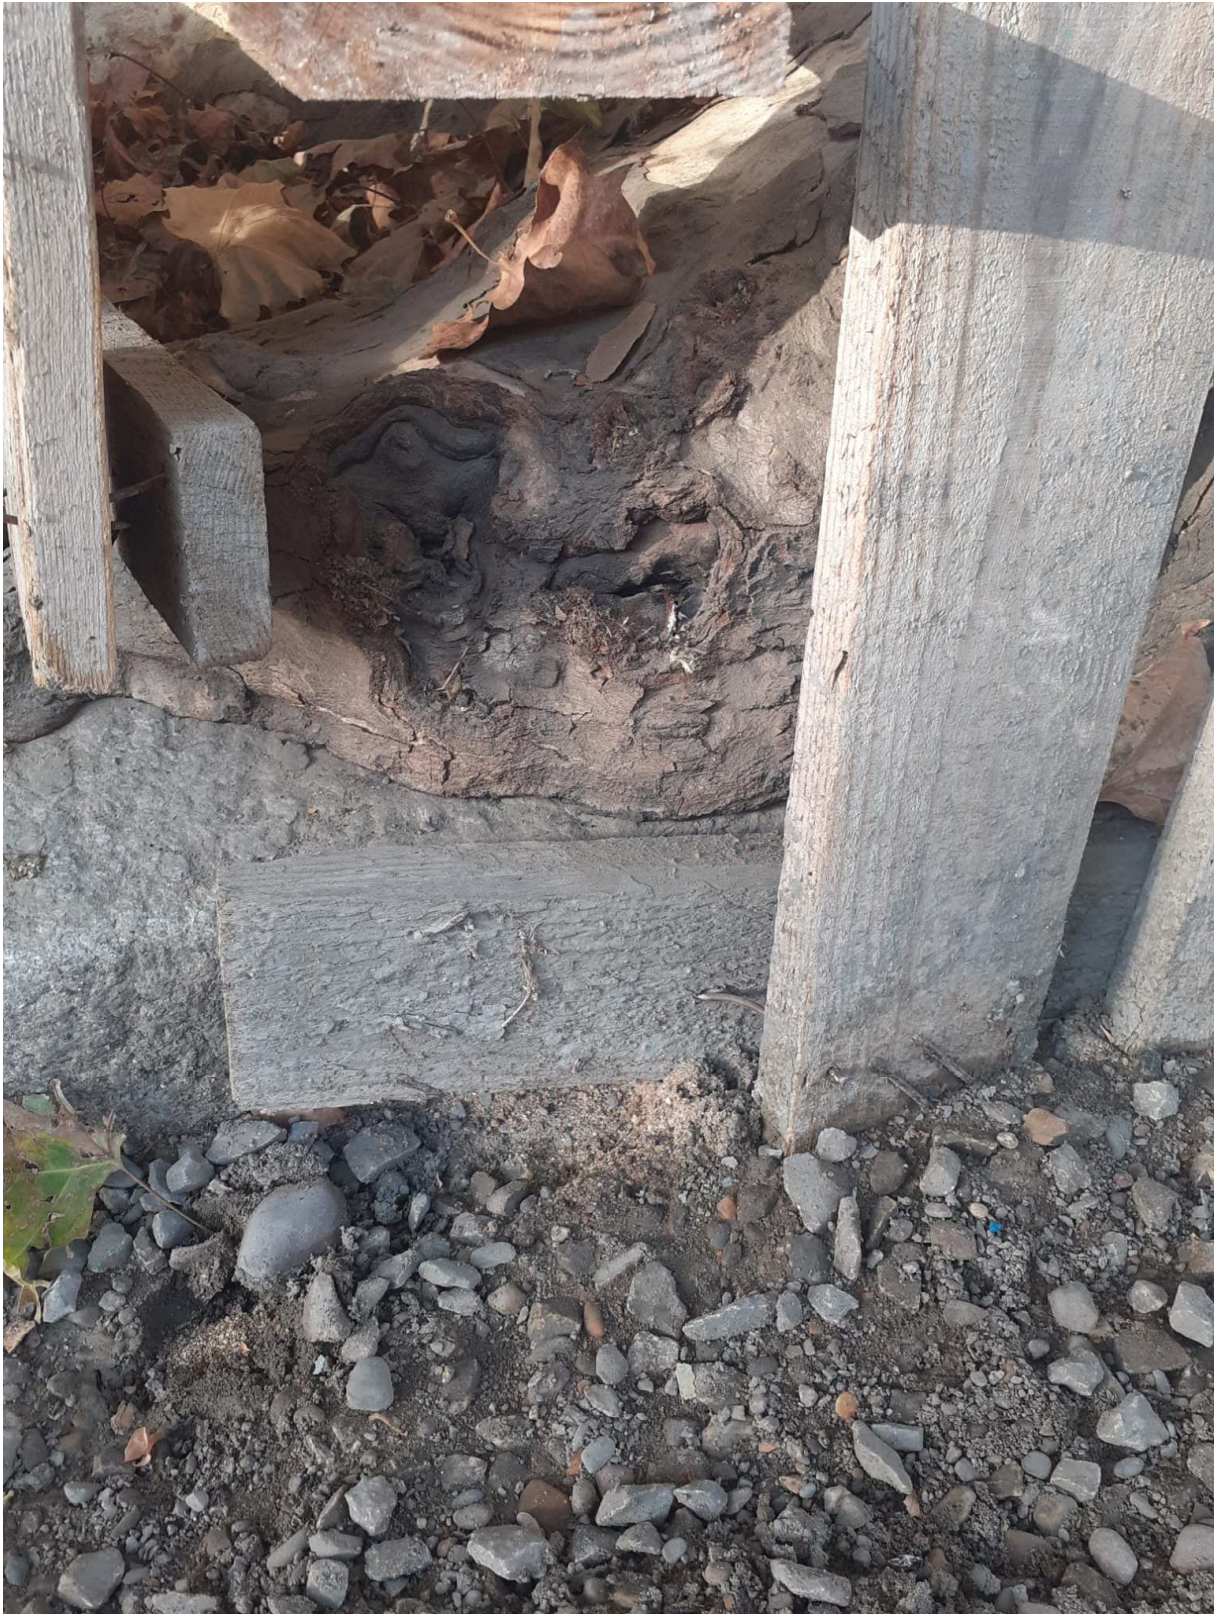
### 13. FOTOGRAFIAS

1. **FECHA:** 25 de agosto de 2023
2. **SITUACIÓN:** calle Adriano
3. **Distrito:** Casco Antiguo
4. **ESPECIE:** *Platanus x hispanica*
5. **P.C. (c.m):** 206
6. **ALTURA (m):** 15
7. **ALCORQUE (m):** 1 x 1
8. **LATITUD DE ACERADO(m):** 3
9. **LESIONES GRAVES:**
  - Modificación de condiciones de suelo en zona de plato radicular.
  - Alteración y daños graves en la zona crítica de anclaje.
  - Grietas y oquedades en madera de ramas primarias y secundarias.
  - Inclinación acusada hacia la calzada.

- Se trata de un ejemplar que precisaba de especiales esfuerzos para su conservación para intentar mantenerlo dentro de unos parámetros de riesgo tolerables. Esto es debido a la grave problemática fitopatológica asociada a la especie en la ciudad, unido a su gestión histórica y las graves limitaciones del entorno su desarrollo óptimo.
- Debido a la alteración del área crítica de anclaje provocada por las obras de reurbanización y al hecho constatado de que las raíces de anclaje se sitúan en una zona muy superficial y que constituyen un sistema con forma longitudinal a la calzada y con una capacidad de anclaje muy limitada.

- Los daños que pueden generarse a nivel radicular durante las tareas de las obras previstas, tienen capacidad de mermar de forma inmediata la estabilidad del ejemplar.
- La especie que nos ocupa presenta una serie de características que hacen determinar una corta vida útil futura al ejemplar en la situación en la que se encontraría una vez acabadas las obras; tiene dificultades para regenerar el ya mermado sistema radicular en un plazo de tiempo razonable, con lo que la estabilidad quedaría comprometida, en una calle, en la que además de tener una tasa de ocupación muy alta por ser una zona muy turística, las posibles dianas son además peatones con especial sensibilidad a consecuencias severas de un posible daño.
