Expediente: 221/2023

AP-295-300-2023  
AP-298  
MALD

## SOLOCITUD DE APEO DE ARBOLADO VIARIO (AP-298-23) PARTE 2ª

# Formulario de Evaluación Básica de Riesgo de Arbolado

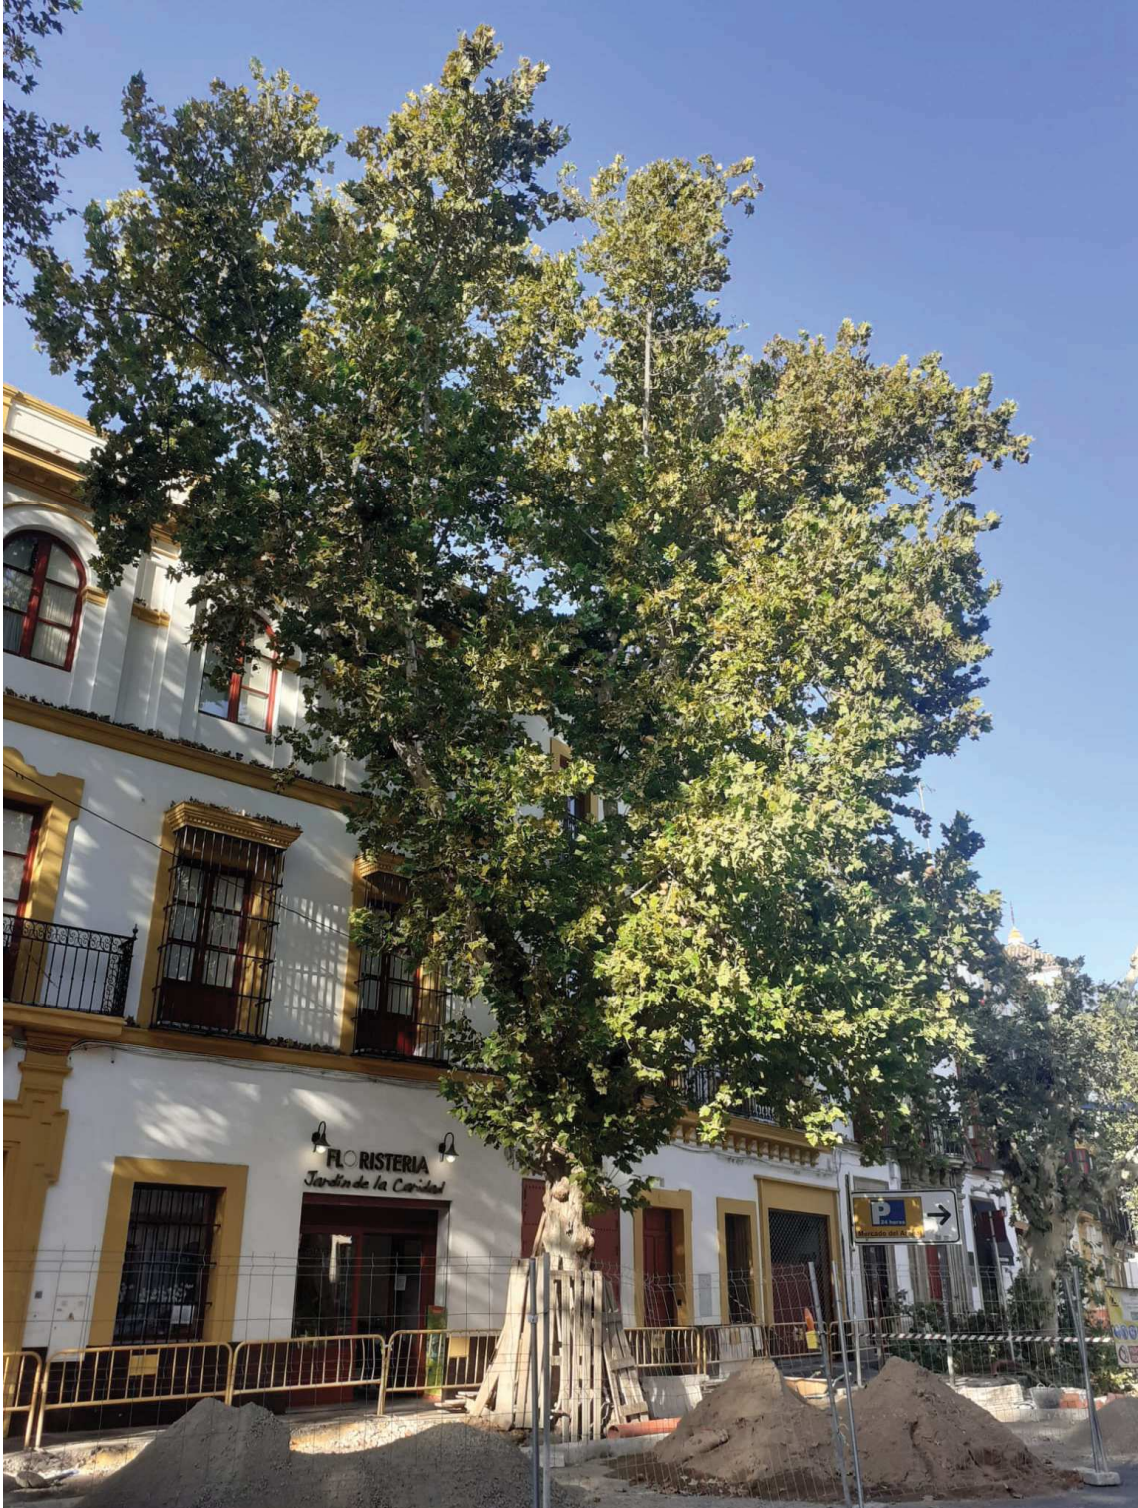
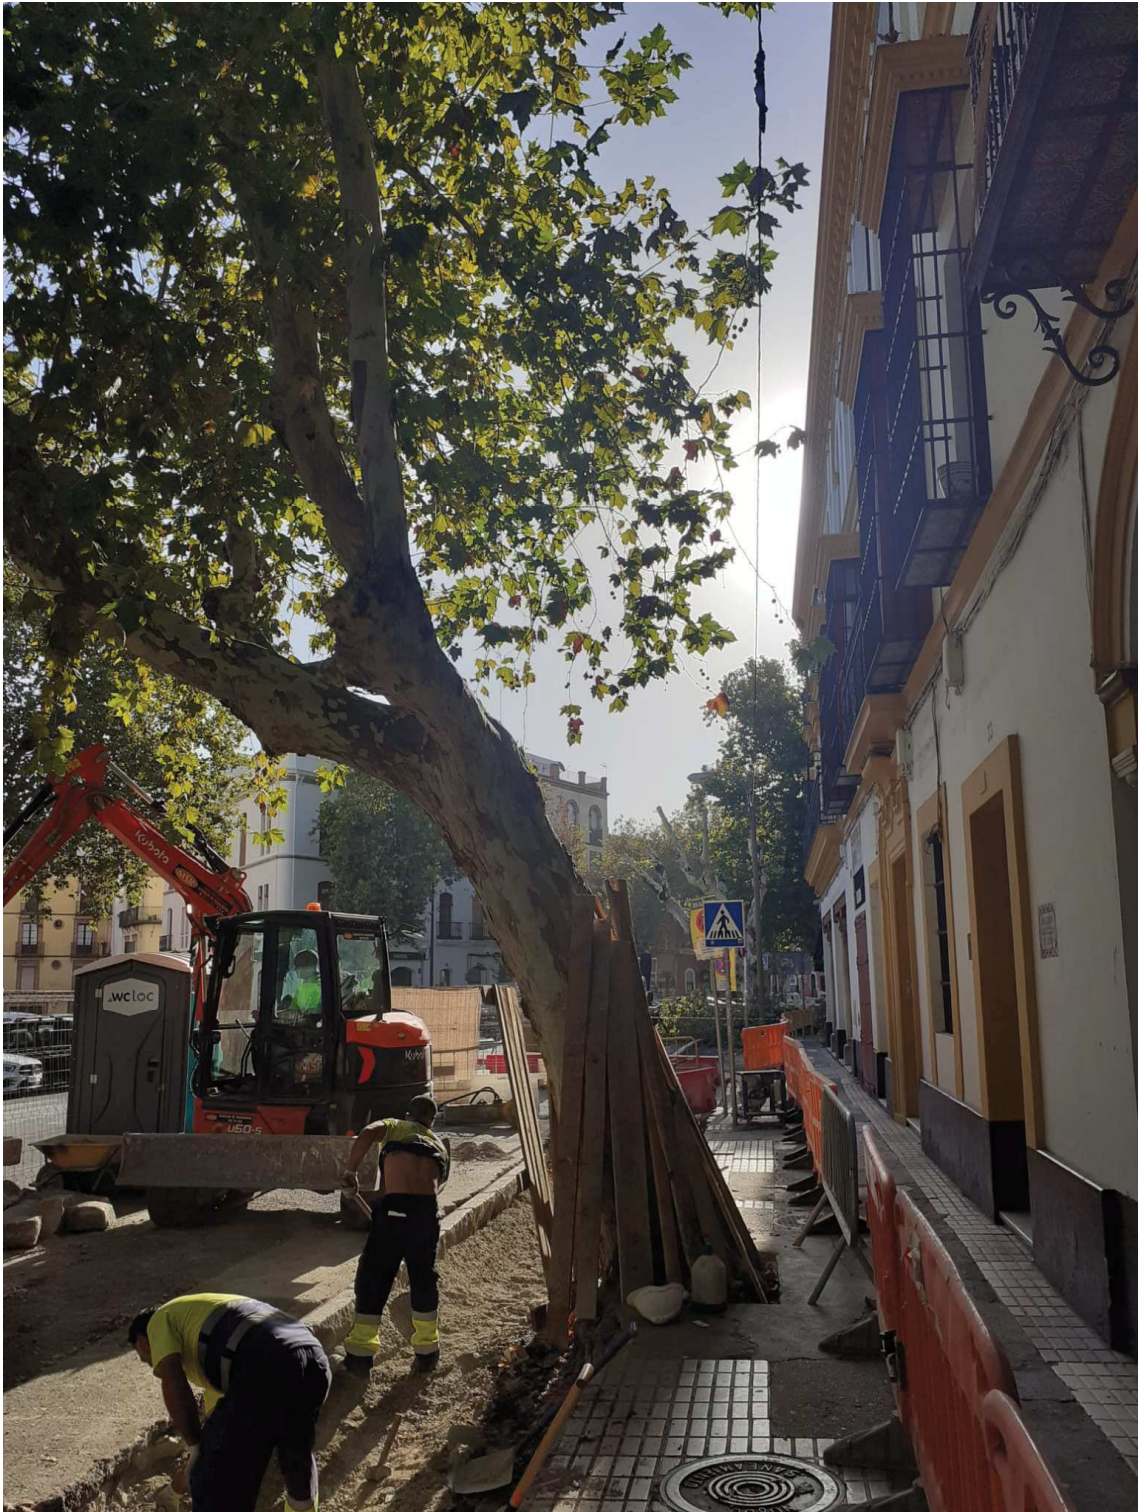
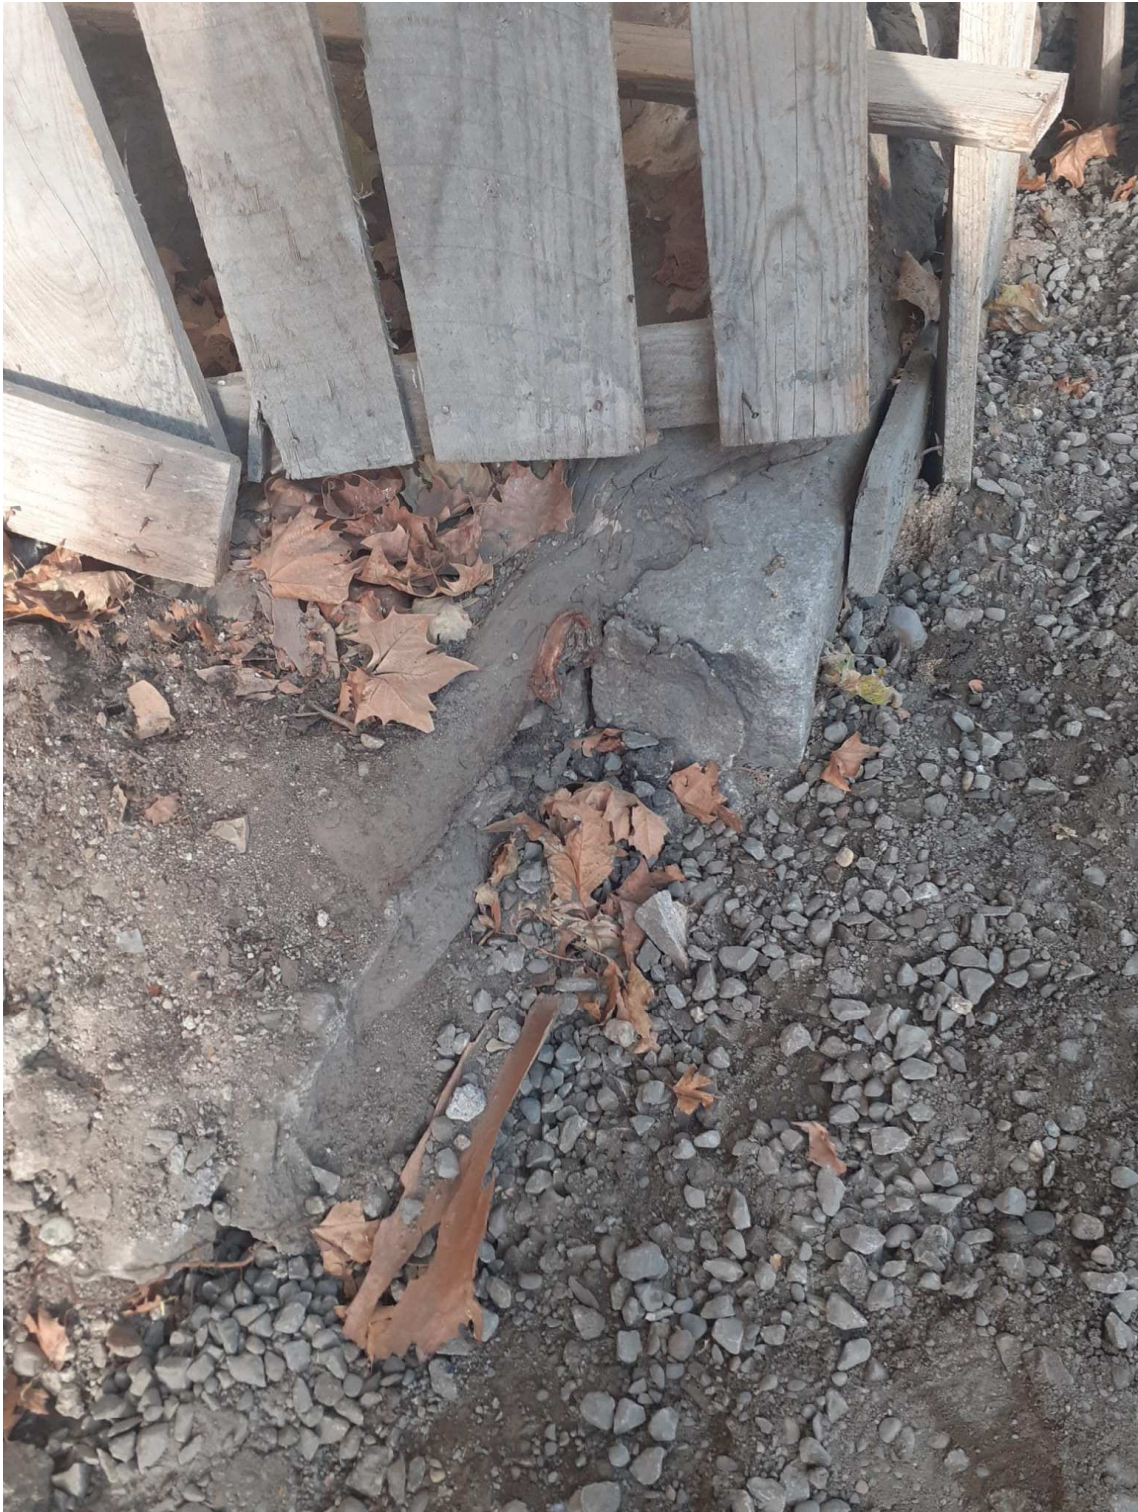
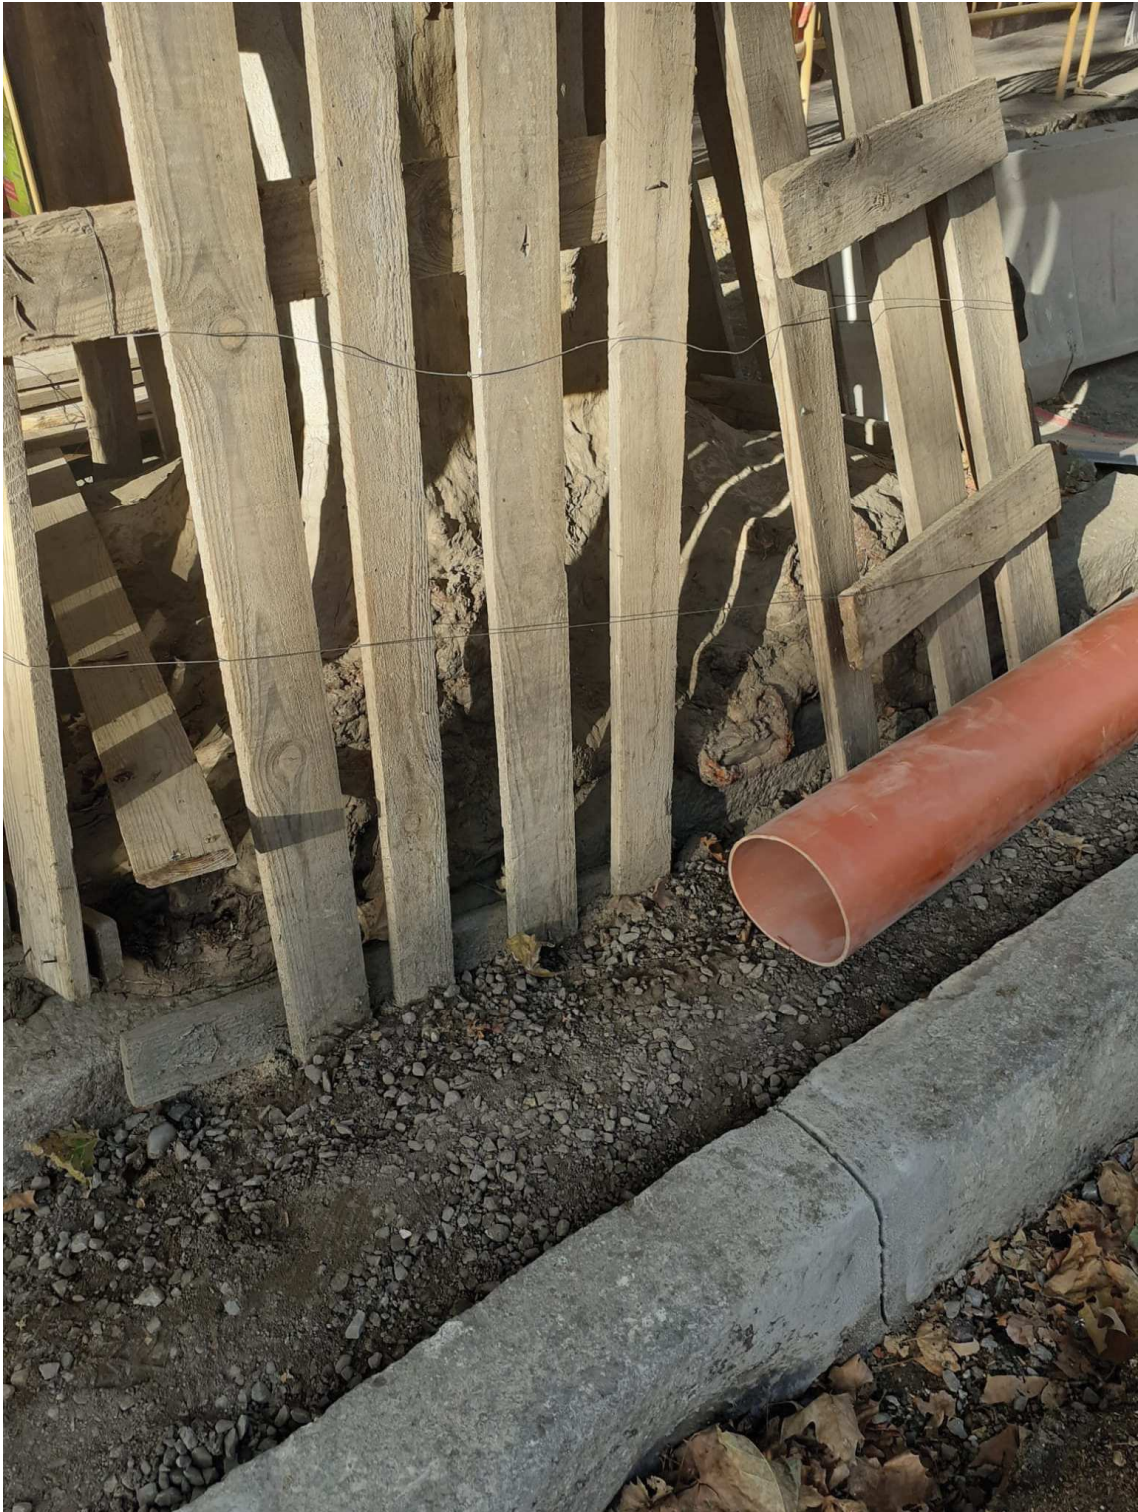
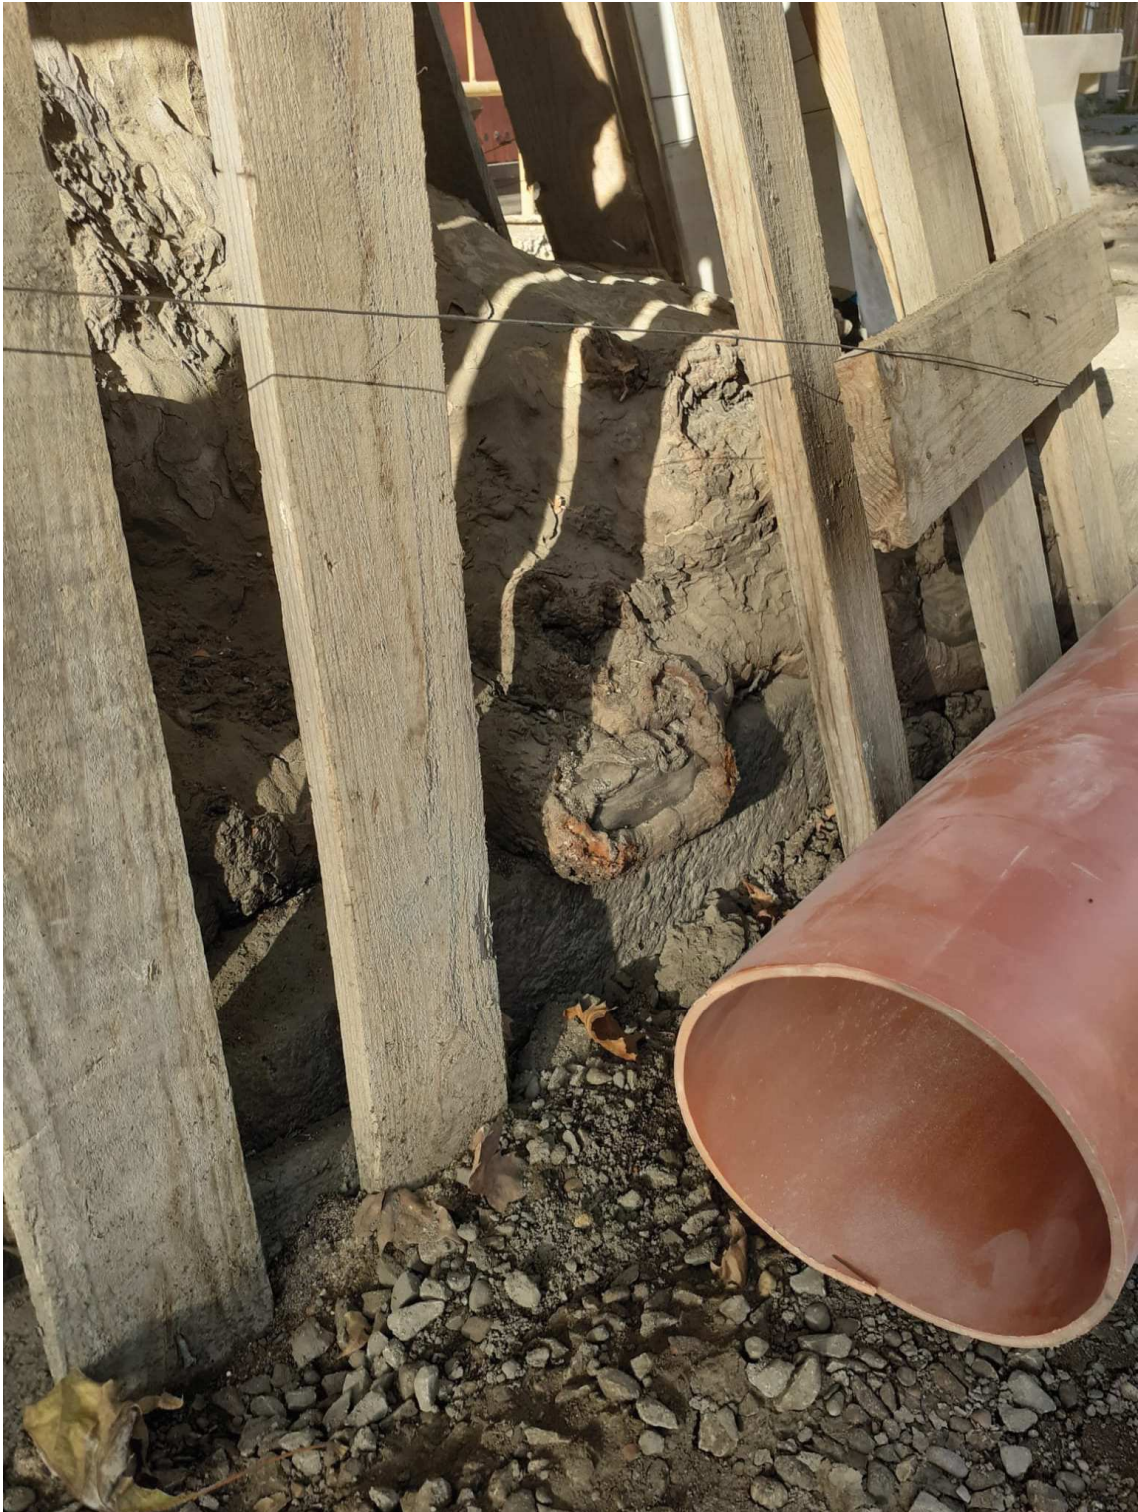
### 13. FOTOGRAFIAS

1. **FECHA:** 25 de agosto de 2023
2. **SITUACIÓN:** calle Adriano
3. **Distrito:** Casco Antiguo
4. **ESPECIE:** *Platanus x hispanica*
5. **P.C. (c.m):** 212
6. **ALTURA (m):** 13
7. **ALCORQUE (m):** 1 x 1
8. **LATITUD DE ACERADO(m):** 3
9. **LESIONES GRAVES:**
  - Modificación de condiciones de suelo en zona de plato radicular.
  - Alteración y daños graves en la zona crítica de anclaje.
  - Grietas y oquedades en madera de ramas primarias y secundarias.
  - Inclinación acusada hacia la calzada.

- Se trata de un ejemplar que precisaba de especiales esfuerzos para su conservación para intentar mantenerlo dentro de unos parámetros de riesgo tolerables. Esto es debido a la grave problemática fitopatológica asociada a la especie en la ciudad, unido a su gestión histórica y las graves limitaciones del entorno su desarrollo óptimo.
- Debido a la alteración del área crítica de anclaje provocada por las obras de reurbanización y al hecho constatado de que las raíces de anclaje se sitúan en una zona muy superficial y que constituyen un sistema con forma longitudinal a la calzada y con una capacidad de anclaje muy limitada.

- Los daños que pueden generarse a nivel radicular durante las tareas de las obras previstas, tienen capacidad de mermar de forma inmediata la estabilidad del ejemplar.
- La especie que nos ocupa presenta una serie de características que hacen determinar una corta vida útil futura al ejemplar en la situación en la que se encontraría una vez acabadas las obras; tiene dificultades para regenerar el ya mermado sistema radicular en un plazo de tiempo razonable, con lo que la estabilidad quedaría comprometida, en una calle, en la que además de tener una tasa de ocupación muy alta por ser una zona muy turística, las posibles dianas son además peatones con especial sensibilidad a consecuencias severas de un posible daño.

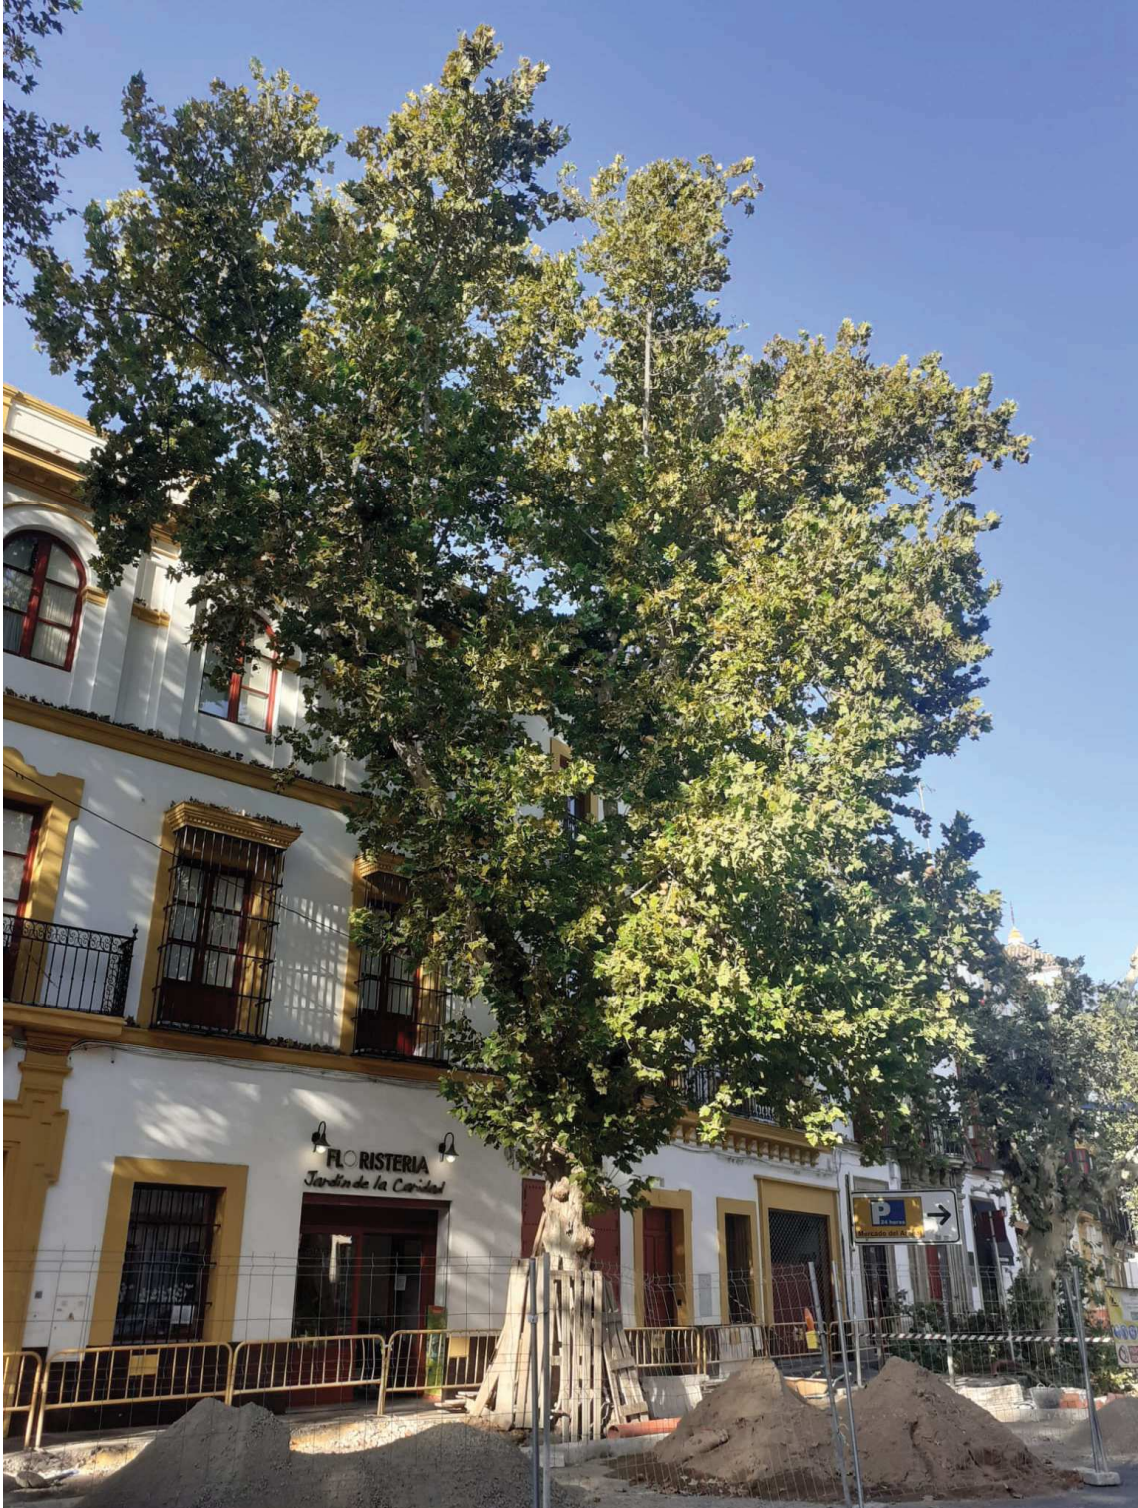
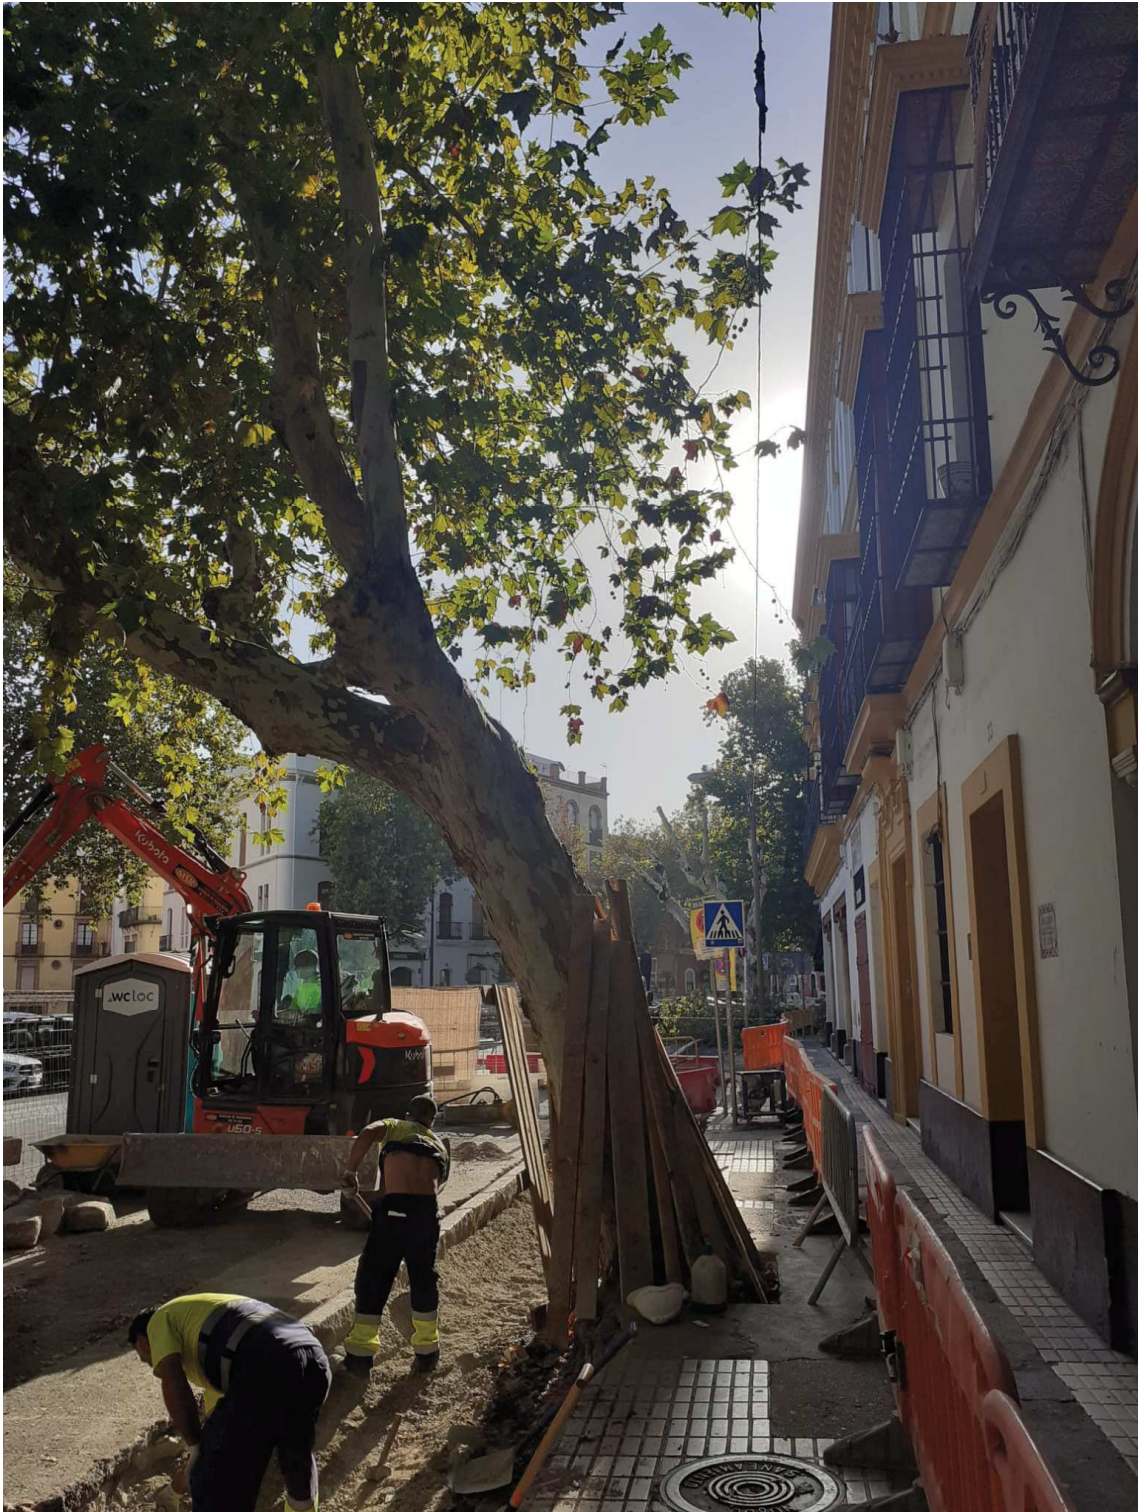
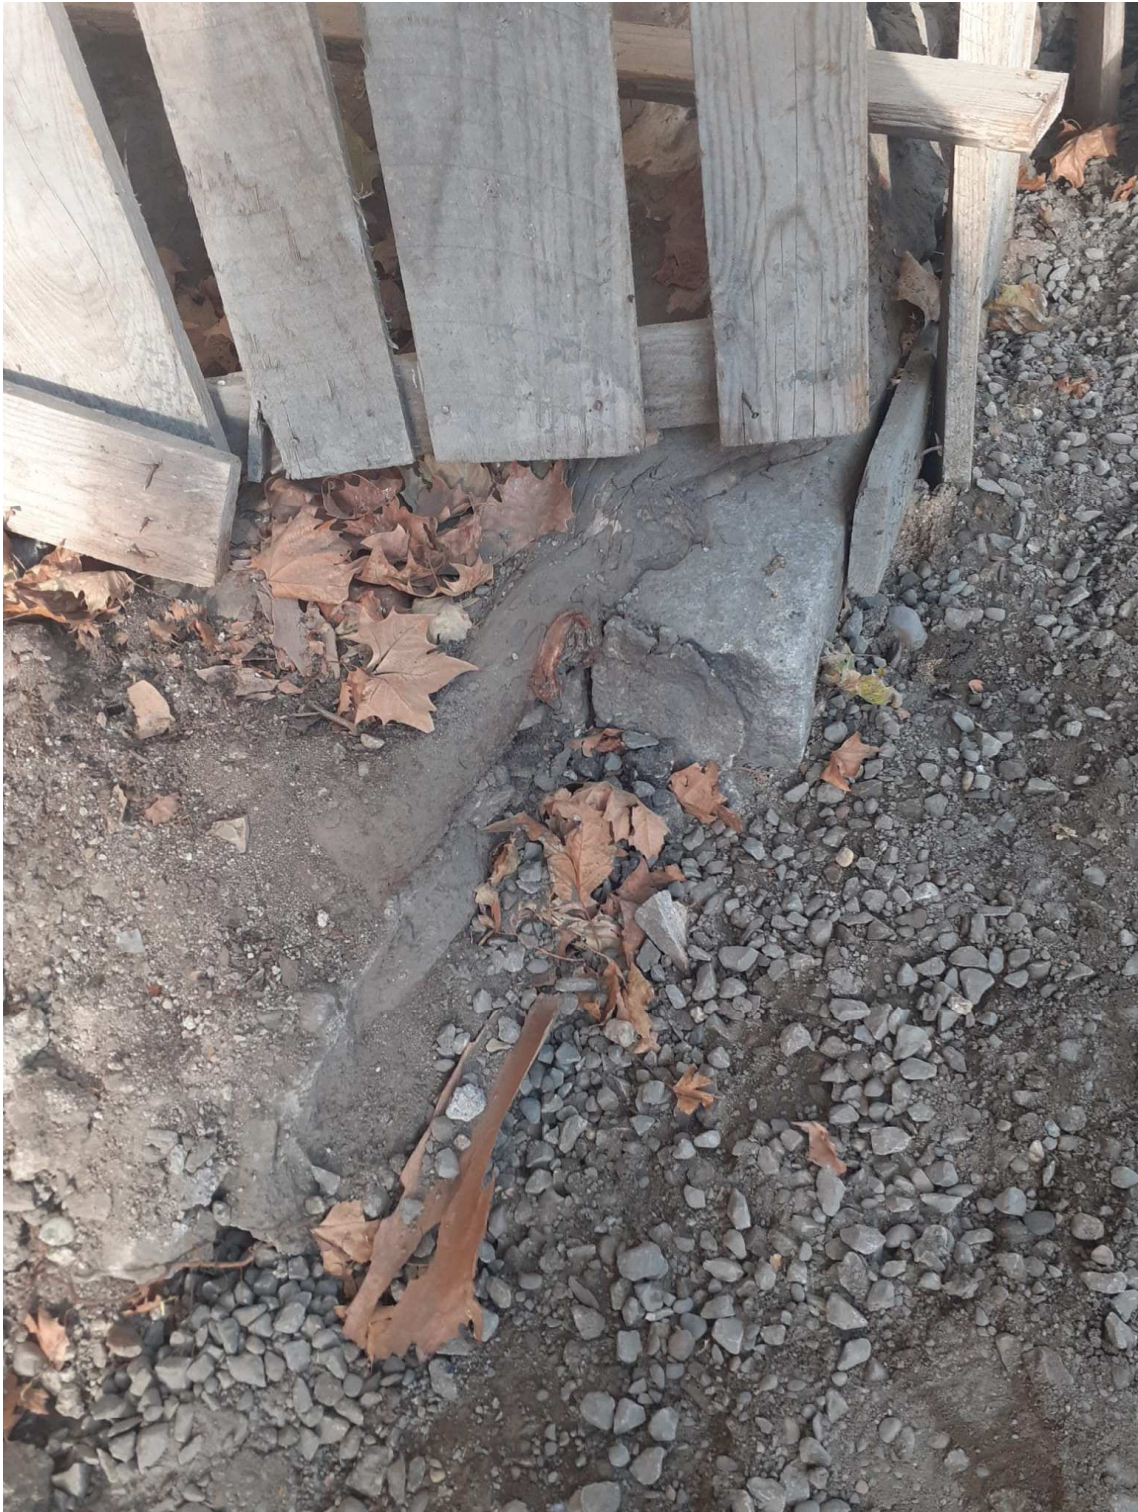
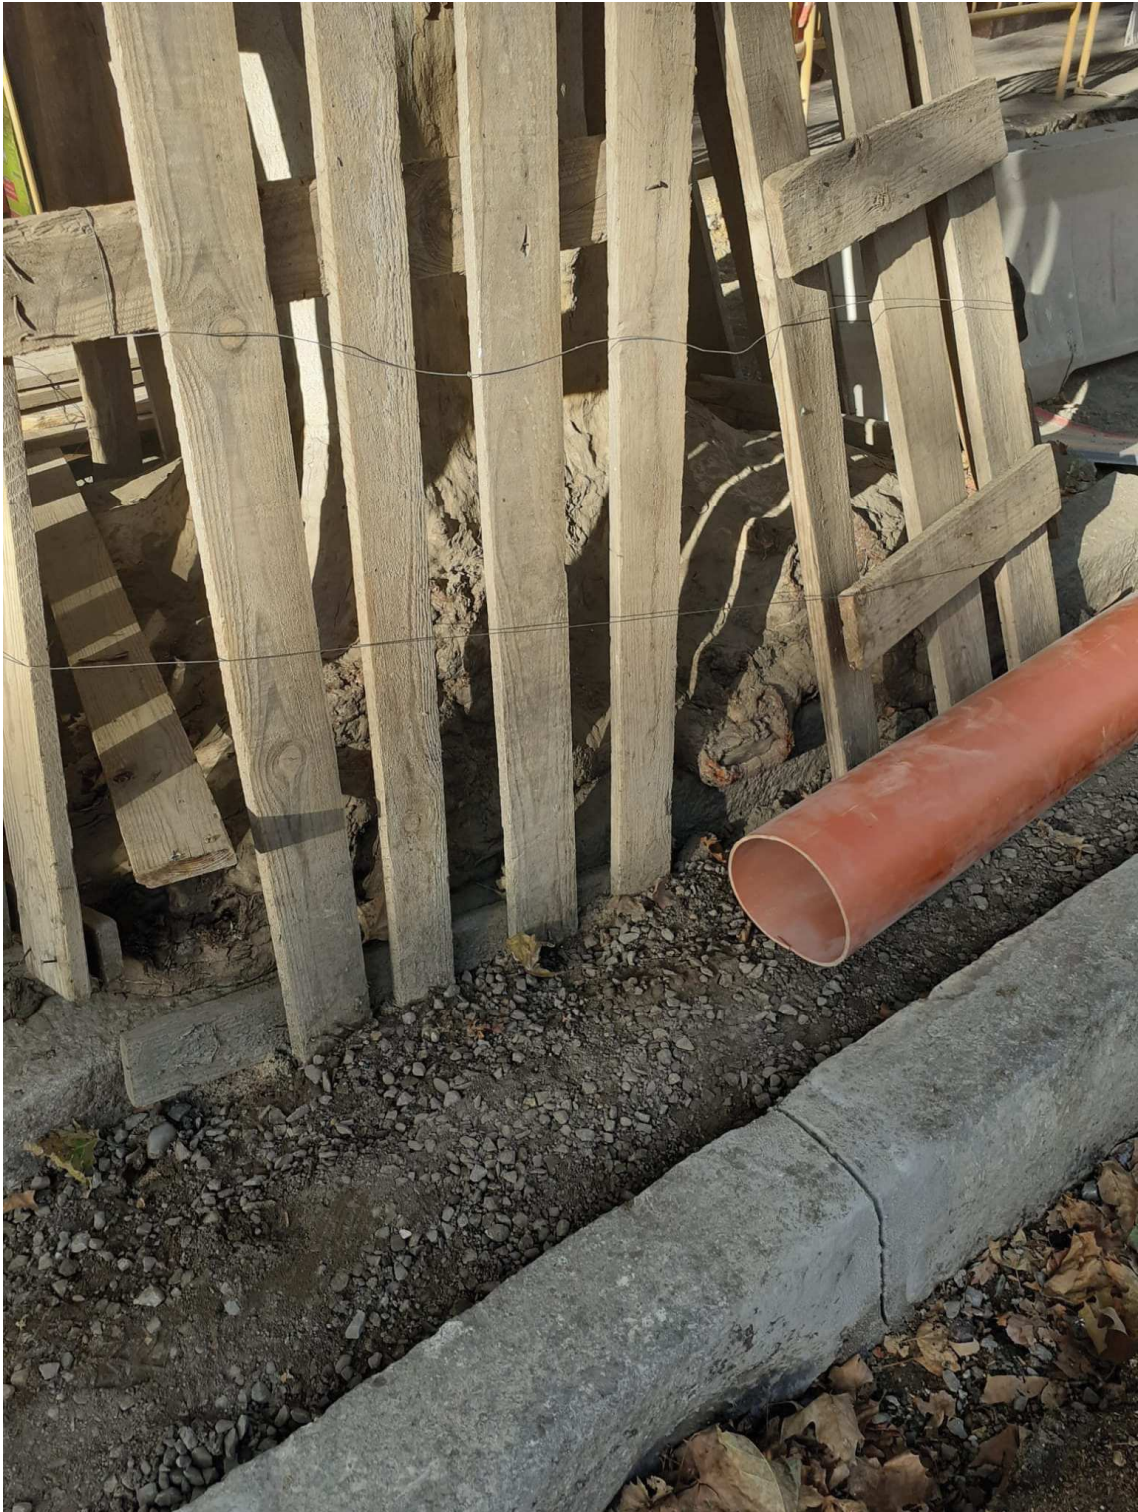
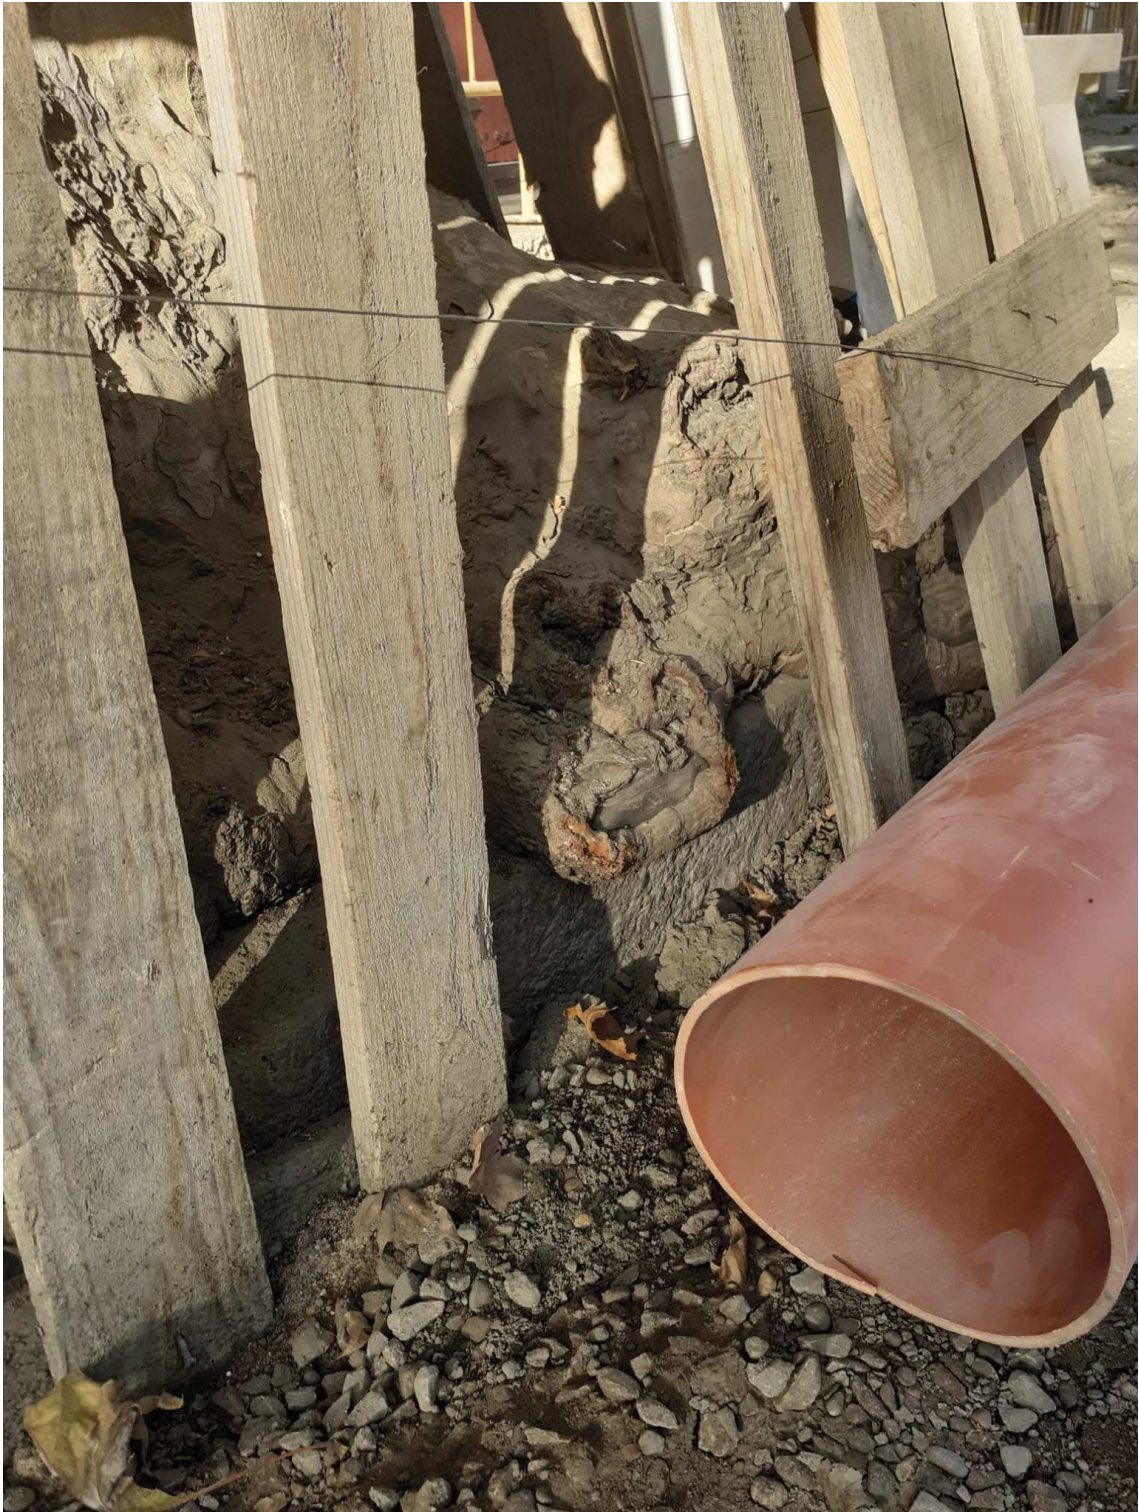
### 13. FOTOGRAFIAS

1. **FECHA:** 25 de agosto de 2023
2. **SITUACIÓN:** calle Adriano
3. **Distrito:** Casco Antiguo
4. **ESPECIE:** *Platanus x hispanica*
5. **P.C. (c.m):** 212
6. **ALTURA (m):** 13
7. **ALCORQUE (m):** 1 x 1
8. **LATITUD DE ACERADO(m):** 3
9. **LESIONES GRAVES:**
  - Modificación de condiciones de suelo en zona de plato radicular.
  - Alteración y daños graves en la zona crítica de anclaje.
  - Grietas y oquedades en madera de ramas primarias y secundarias.
  - Inclinación acusada hacia la calzada.

- Se trata de un ejemplar que precisaba de especiales esfuerzos para su conservación para intentar mantenerlo dentro de unos parámetros de riesgo tolerables. Esto es debido a la grave problemática fitopatológica asociada a la especie en la ciudad, unido a su gestión histórica y las graves limitaciones del entorno su desarrollo óptimo.
- Debido a la alteración del área crítica de anclaje provocada por las obras de reurbanización y al hecho constatado de que las raíces de anclaje se sitúan en una zona muy superficial y que constituyen un sistema con forma longitudinal a la calzada y con una capacidad de anclaje muy limitada.

- Los daños que pueden generarse a nivel radicular durante las tareas de las obras previstas, tienen capacidad de mermar de forma inmediata la estabilidad del ejemplar.
- La especie que nos ocupa presenta una serie de características que hacen determinar una corta vida útil futura al ejemplar en la situación en la que se encontraría una vez acabadas las obras; tiene dificultades para regenerar el ya mermado sistema radicular en un plazo de tiempo razonable, con lo que la estabilidad quedaría comprometida, en una calle, en la que además de tener una tasa de ocupación muy alta por ser una zona muy turística, las posibles dianas son además peatones con especial sensibilidad a consecuencias severas de un posible daño.
