**Expediente: 194/2023**

AP-262-2023 a AP-271-2023  
AP-265-2023  
CAF

## SOLICITUD DE APEO DE ARBOLADO VIARIO (AP-265-23) PARTE 2ª

### MOTIVO: CRITERIOS DE GESTIÓN/RENOVACIÓN

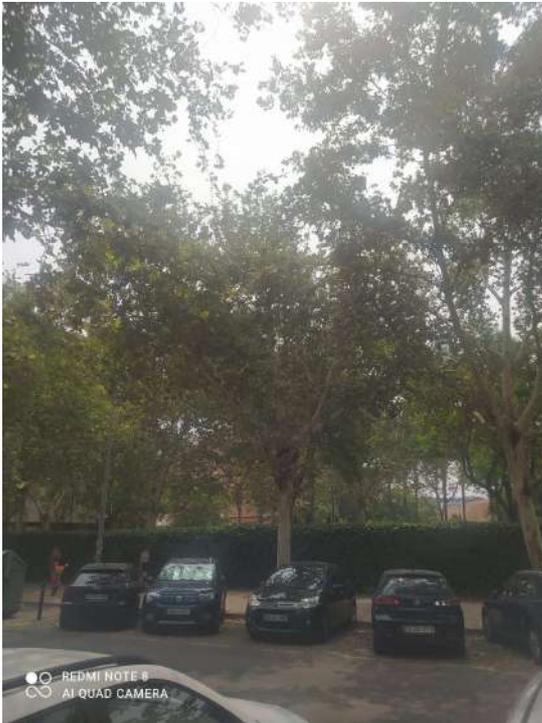
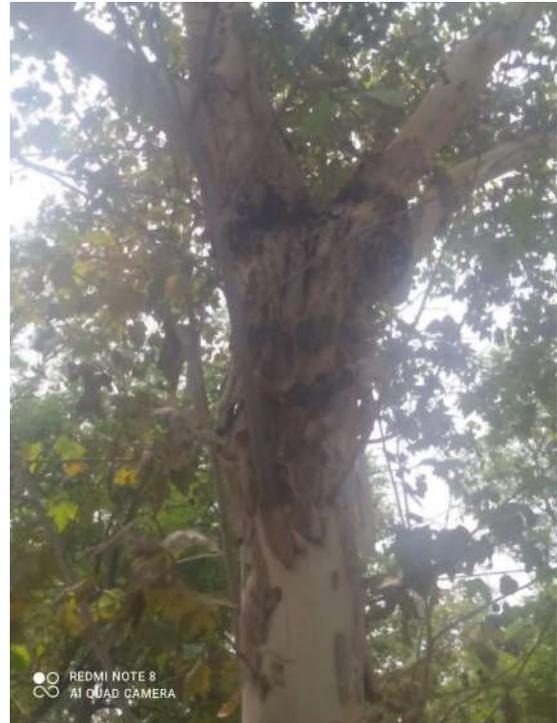
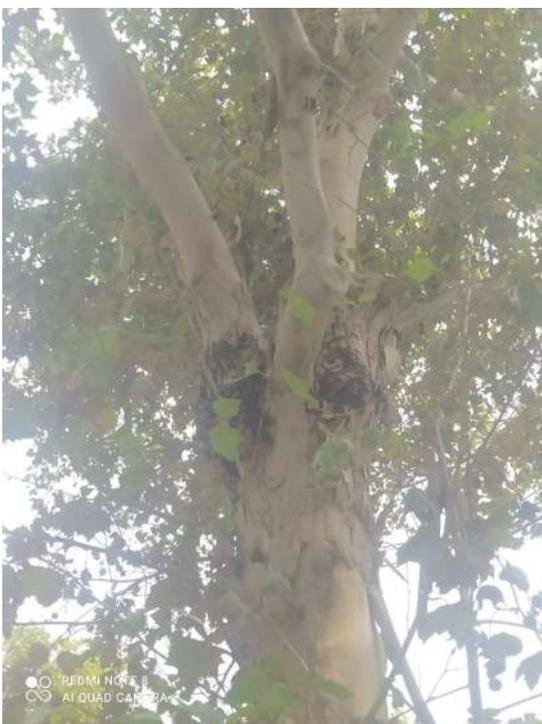
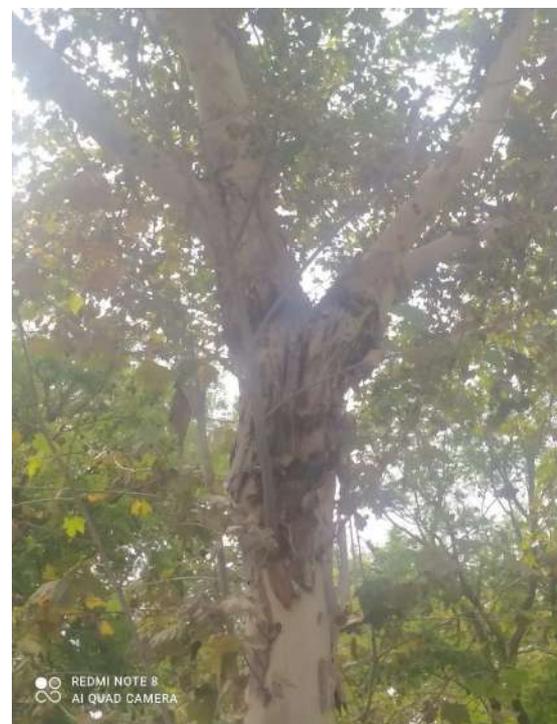
## 12. FOTOGRAFÍAS:

5. **P.C. (c.m):** 102
6. **ALTURA (m):** 9
7. **ALCORQUE (m):** 1 x 1
8. **LATITUD DE ACERADO(m):** 4
9. **LESIONES GRAVES:**
  - Ejemplar antiguamente terciado. En los puntos donde se practicaron los cortes de reducción, se observa termiteros asociados a pudriciones activas con alto grado de degradación.

- Angulaciones en ejes primarios que generan puntos estructuralmente vulnerables a la hora de disipar cargas de vientos, de moderados a intensos, durante un episodio de meteorología adversa.

- Excesivamente refaldado a lo largo del tiempo, generando estructuras con efecto palanca significativo asociado, generando sobrecargas mecánicas en las zonas de anclaje. Incidiendo negativamente en horquillas afectadas por termiteros y procesos degradativos.

- Cavidades en tronco y ejes primarios con abertura al exterior y asociadas previsiblemente a los procesos activos de degradación ya señalados.
  - Multitud de estructuras juveniles y vigorosas de origen epicórmico ancladas sobre ejes con tejidos significativamente deteriorados que probablemente hayan sufrido una pérdida intensa de capacidad de soporte mecánico.

- El estado fisiológico, asociado al vigor, se encuentra bajo parámetros normales en sus estructuras juveniles surgidas tras las podas drásticas realizadas en el pasado. Debido a las pudriciones generadas a raíz de estas actuaciones, y al hecho constatado de presentar actividad fúngica activa en dicho puntos, la probabilidad de fallo de estas nuevas reiteraciones se considera alta en el momento en el que sean sometidas a cargas dinámicas por encima de la media o las propias cargas estáticas que generará el crecimiento de las estructuras con el paso del tiempo.

**“ÚNICO.-** Autorizar el apeo de un ejemplar de *Platanus hispanica* con ID nº 10.618, situado en la Calle Esperanza de la Trinidad (AP-265-2023). De acuerdo con el informe del Servicio Técnico: **MOTIVO DEL APEO:** Criterios de gestión/renovación. Se solicita autorización para proceder al apeo de un ejemplar de *Platanus hispanica* con ID 10618, situado en el distrito San Pablo – Santa Justa, en la calle Esperanza de Trinidad. Este presenta una serie de defectos aparentes, tanto en su estructura como en su desarrollo fisiológico que, a pesar de no generar riesgos asociados intolerables, comprometen significativamente las expectativas de futuro del árbol, a la vez que minimizan su capacidad de generar beneficios ecosistémicos. El balance entre dichos beneficios y los costes que genera la conservación del ejemplar dentro de unos rangos de riesgo tolerables, se prevé negativo. En base a que este estado de conservación es generalizado a lo largo de toda la unidad de gestión, se establece un plan de renovación paulatina del arbolado de la calle. Con el objetivo de conseguir una nueva arboleda, con altas expectativas de futuro y altas capacidades de generar beneficios ecosistémicos significativos, asociadas a ejemplares con estructuras estables que se mantengan en rangos razonablemente aceptables de riesgo asociado a largo plazo. Por ello, se justifica la solicitud de apeo por criterios de gestión para la **RENOVACIÓN DEL ARBOLADO. ESTADO GENERAL:** El estado fisiológico, asociado al vigor, se encuentra bajo parámetros normales en sus estructuras juveniles surgidas tras las podas drásticas realizadas en el pasado. Debido a las pudriciones generadas a raíz de estas actuaciones, y al hecho constatado de presentar actividad fúngica activa en dicho puntos, la probabilidad de fallo de estos nuevas reiteraciones se considera alta en el momento en el que sean sometidas a cargas dinámicas por encima de la media o las propias cargas estáticas que generará el crecimiento de las estructuras con el paso del tiempo. **OBSERVACIONES:** La propuesta de tala se encuadra en una gestión de renovación de toda la unidad de gestión, escalonadamente en 3-4 años. Los ejemplares a renovar ahora son aquellos que presentan defectos más graves, tienen mayor probabilidad de fallo y/o presentan menor vida útil o se le estima menor capacidad de generar beneficios ecosistémicos. Este ejemplar en concreto, ya ha sufrido diversos colapsos de diferentes estructuras a lo largo de los últimos años. Generados por los defectos estructurales descritos con anterioridad”.

- La propuesta de tala se encuadra en una gestión de renovación de toda la unidad de gestión, escalonadamente en 3-4 años. Los ejemplares a renovar ahora son aquellos que presentan defectos más graves, tienen mayor probabilidad de fallo y/o presentan menor vida útil o se le estima menor capacidad de generar beneficios ecosistémicos.
- Este ejemplar en concreto, ya ha sufrido diversos colapsos de diferentes estructuras a lo largo de los últimos años. Generados por los defectos estructurales descritos con anterioridad.
