**Expediente: 194/2023**

AP-262-2023 a AP-271-2023  
AP-268-2023  
CAF

## SOLICITUD DE APEO DE ARBOLADO VIARIO (AP-268-23) PARTE 2ª

### MOTIVO: CRITERIOS DE GESTIÓN/RENOVACIÓN

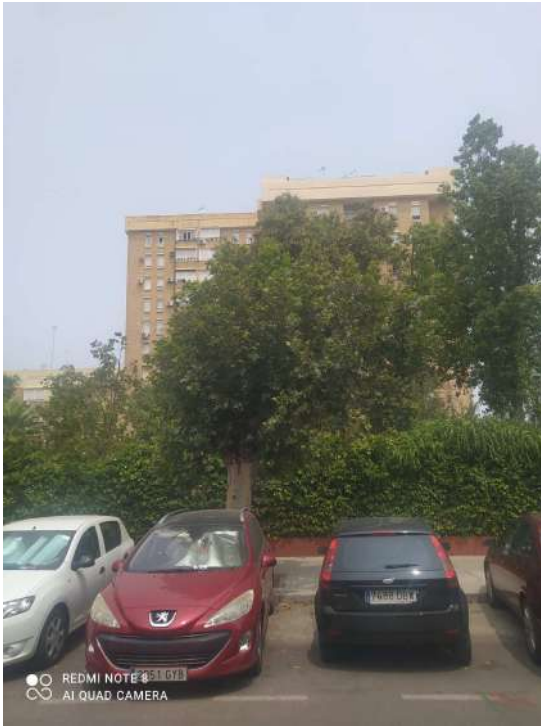
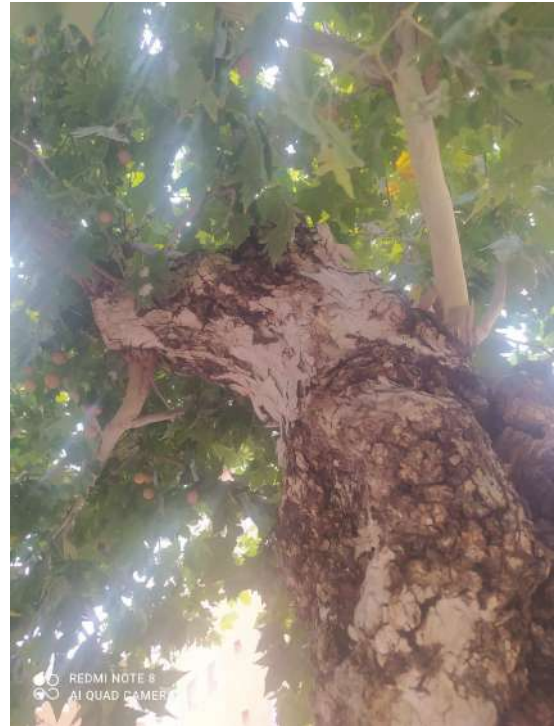
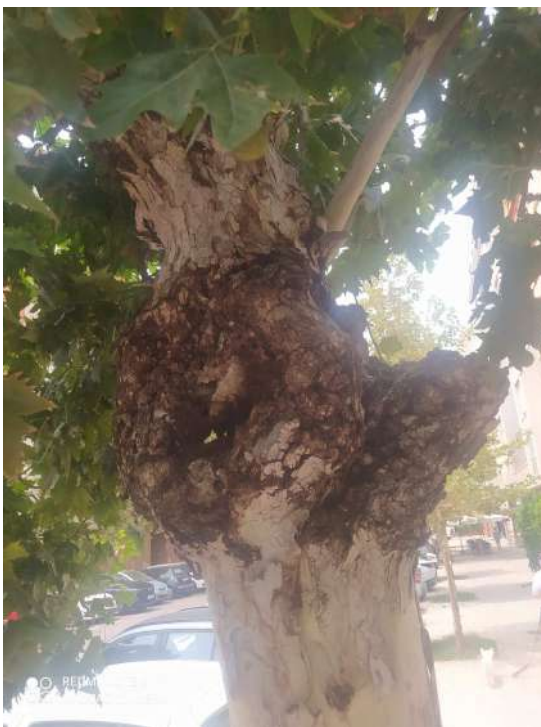
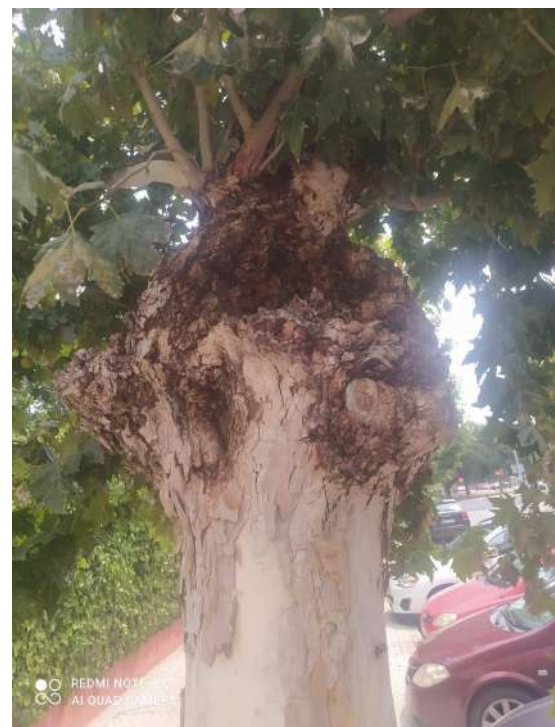
**12. FOTOGRAFÍAS:**

5. **P.C. (c.m):** 92
6. **ALTURA (m):** 10
7. **ALCORQUE (m):** 1 x 1
8. **LATITUD DE ACERADO(m):** 4
9. **LESIONES GRAVES:**
  - Ejemplar antiguamente terciado. En los puntos donde se practicaron los cortes de reducción, se observa termiteros asociados a pudriciones activas con alto grado de degradación.

- Angulaciones en ejes primarios que generan puntos estructuralmente vulnerables a la hora de disipar cargas de vientos, de moderados a intensos, durante un episodio de meteorología adversa.

- Excesivamente refaldado a lo largo del tiempo, generando estructuras con efecto palanca significativo asociado, generando sobrecargas mecánicas en las zonas de anclaje. Incidiendo negativamente en horquillas afectadas por termiteros y procesos degradativos.

- Cavidades en tronco y ejes primarios con abertura al exterior y asociadas previsiblemente a los procesos activos de degradación ya señalados.
  - Multitud de estructuras juveniles y vigorosas de origen epicórmico ancladas sobre ejes con tejidos significativamente deteriorados que probablemente hayan sufrido una pérdida intensa de capacidad de soporte mecánico.

- El estado fisiológico, asociado al vigor, se encuentra bajo parámetros normales en sus estructuras juveniles surgidas tras las podas drásticas realizadas en el pasado. Debido a las pudriciones generadas a raíz de estas actuaciones, y al hecho constatado de presentar actividad fúngica activa en dicho puntos, la probabilidad de fallo de estos nuevas reiteraciones se considera alta en el momento en el que sean sometidas a cargas dinámicas por encima de la media o las propias cargas estáticas que generará el crecimiento de las estructuras con el paso del tiempo.

- La propuesta de tala se encuadra en una gestión de renovación de toda la unidad de gestión, escalonadamente en 3-4 años. Los ejemplares a renovar ahora son aquellos que presentan defectos más graves, tienen mayor probabilidad de fallo y/o presentan menor vida útil o se le estima menor capacidad de generar beneficios ecosistémicos.
